<b>DIAGNÓSTICO TÉCNICO</b>	Código:	GAR-FT-03
		Versión:	03
		Código documental:	20/04/2018

**DIAGNÓSTICO TÉCNICO – DI No.11988**  
**SUBDIRECCIÓN DE ANÁLISIS DE RIESGOS Y EFECTOS DE CAMBIO CLIMÁTICO**  
**GRUPO ASISTENCIA TÉCNICA**  
**RADICADO IDIGER 2018ER10245**

<b>DIRECCIÓN:</b>	Carrera 110 No 70A-37	<b>COORDENADAS AREA INSPECCIONADA</b>	X.94491,09 Y:112228,36		
<b>BARRIO/SECTOR CATASTRAL:</b>	Bosques de María	<b>ÁREA DIRECTA AFECTADA:</b>	78 M2		
<b>UPZ:</b>	73 – Garcés Navas	<b>POBLACIÓN ATENDIDA:</b>	4		
<b>LOCALIDAD:</b>	10- Engativá	<b>FAMILIAS</b>	1	<b>ADULTOS</b>	4
<b>CHIP:</b>	AAA0151WHUZ	<b>PREDIOS EVALUADOS</b>	2		
<b>AREA INSPECCIONADA</b>	78 M2	<b>DOCUMENTO REMISORIO</b>	CR-30816

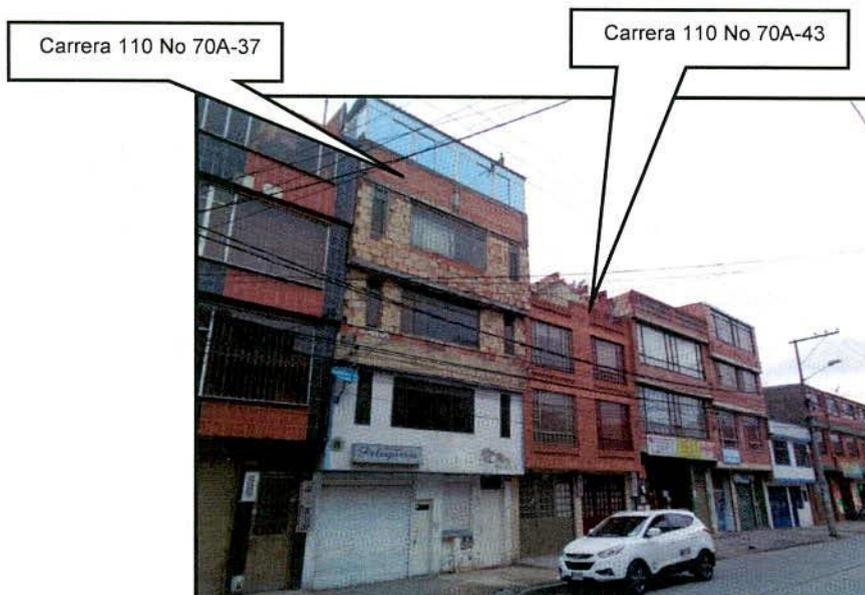
El predio de la Carrera 110 No 70A-43, correspondiente a una edificación de 3 pisos construida hace aproximadamente 12 años. De acuerdo con la información suministrada por el responsable del predio de la Carrera 110 No 70A-43, originalmente el predio de la Carrera 110 No 70A-37 era también de 3 niveles pero hace algunos años se construyó el cuarto piso y en el último año, se construyeron los pisos 5 y 6 (Ver Fotografía 1)

**Fotografía 1.** Predios de la Carrera 110 No 70A-37 y Carrera 110 No 70 A -43 en el Barrio Bosques de María de la Localidad Engativá

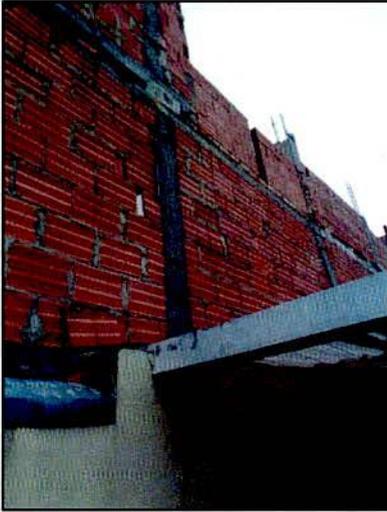
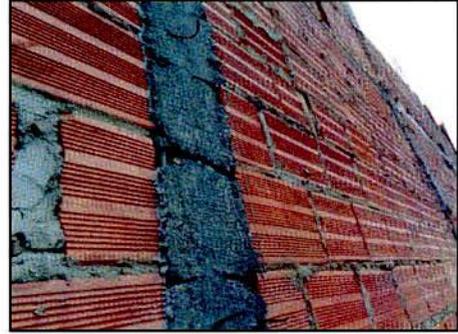
Desde la terraza del edificio ubicado en el predio de la Carrera 110 No 70A-43, se evidencia que las columnas localizadas en los muros de cerramiento del costado norte del quinto piso del predio de la Carrera 110 No 70A-37, carecen de continuidad en el concreto, quedando aceros a la vista (Ver Fotografías 2 y 3). También se evidencian abombamientos y deformaciones de en dichos muros (Ver Fotografía 4).

Deficiencias constructivas

**Fotografías 2 y 3.** Falta de continuidad en el concreto de las columnas del quinto piso del predio de la Carrera 10 No 70 A-37

Deterioro de las columnas del costado norte del quinto piso del predio de la Carrera 110 No 70A-37

No es posible concluir sobre la estabilidad del predio de la Carrera 110 No 70A-37, dado que no fue posible el ingreso y dado que no se tiene la certeza bajo la inspección visual realizada, de la magnitud en la carencia de continuidad en el concreto de las columnas evaluadas.

- A la Alcaldía Local de Engativá, ejercer sus competencias relacionadas con el control urbanístico en el predio de la Carrera 110 No 70A-37; además, verificar el cumplimiento de lo establecido en la Licencia de Construcción, en cuanto a los procedimientos constructivos, las especificaciones técnicas y recomendaciones allí consignadas, por parte del responsable del proyecto de construcción que se desarrolló en dicho predio.

- Para el responsable del predio de la Carrera 110 No 70A-37 mencionar, que es responsabilidad del ejecutor de las obras, garantizar en todo momento no solo la seguridad de la zonas intervenidas, sino también de las edificaciones localizadas en el área de influencia y de la infraestructura pública localizada en el entorno, que pueda verse afectada por el desarrollo de las obras. Es de recordar que la seguridad, estabilidad y habitabilidad de las edificaciones y la funcionalidad de la infraestructura existente, deben garantizarse durante el diseño y ejecución de las obras, así como en la operación y uso de las mismas.

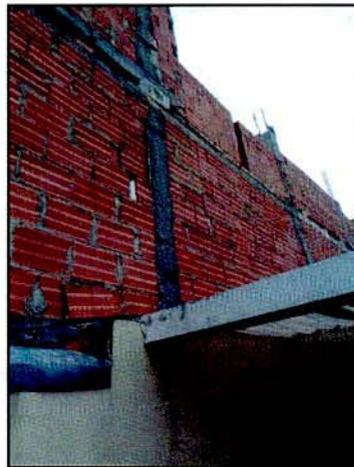
**Fotografía 4.** Deformación de los muros del quinto piso del predio de la Carrera 10 No 70 A-37
