<b>ALCALDÍA MAYOR DE BOGOTÁ D.C.</b> <small>AMDPENTE</small> <small>INSTRUMENTO: Centro de Gestión de Riesgos y Cambio Climático</small>	<b>DIAGNÓSTICO TÉCNICO</b>		Código:	<b>GAR- FT - 03</b>
			Versión:	<b>04</b>
			Fecha de Revisión:	<b>20/04/2018</b>

**DIAGNÓSTICO TÉCNICO – DI No. 11999**  
**SUBDIRECCIÓN DE ANÁLISIS DE RIESGOS Y EFECTOS DE CAMBIO CLIMÁTICO**  
**COORDINACIÓN DE ASISTENCIA TÉCNICA**  
**RAD IDIGER 2018ER9481**

<b>DIRECCIÓN:</b>	Puente sobre el río Mugroso vía Vereda El Hato, Los Andes y la Unión.	<b>COORDENADAS AREA VERIFICADA</b>	N: 4° 22' 05 " O: 74° 10' 38"		
<b>BARRIO:</b>	Vereda El Hato, Los Andes y la Unión	<b>ÁREA DIRECTA AFECTADA:</b>	50 m <sup>2</sup>		
<b>UPZ:</b>	61 – Ciudad Usme.	<b>POBLACIÓN ATENDIDA:</b>	40		
<b>LOCALIDAD:</b>	05 – Usme	<b>FAMILIAS</b>	10	<b>ADULTOS</b>	30
<b>CHIP:</b>	Sin información	<b>PREDIOS EVALUADOS</b>	1		
<b>AREA VERIFICADA</b>	500 m <sup>2</sup>	<b>DOCUMENTO REMISORIO</b>	CR-30834

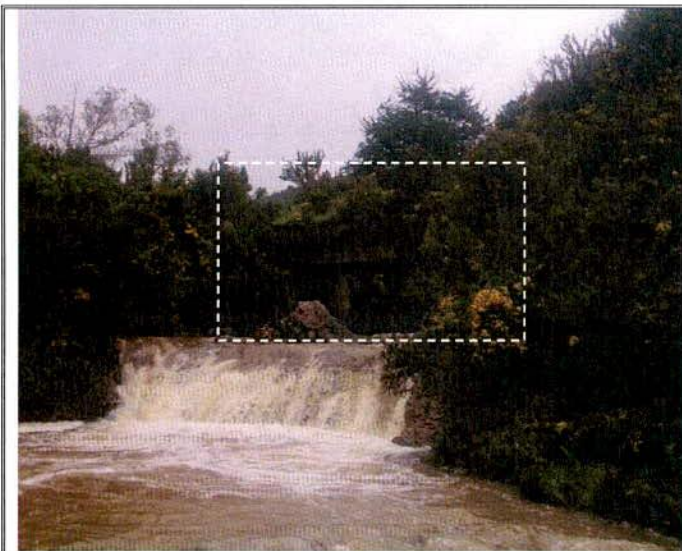
El puente localizado en la vía a las veredas El Hato, Los Andes y La Unión en la localidad de Usme, sobre el río Mugroso, se encuentra conformado por estribos en concreto ciclópeo, con un tablero de vigas en concreto reforzado fundidas en sitio, con una longitud de 8 m, un ancho de 3.5 m y un galibo cercano a los 3.5 m aproximadamente; puente que cuenta con una edad cercana a los 30 años. Sobre el estribo de la margen izquierda del río, se identifica una pérdida parcial del mismo en un ancho de 0.7 m aproximadamente, por lo que el suelo que confinaba y que conformaba parte de la banca del acceso al puente de igual forma se pierde, disminuyendo el ancho útil en 3.0 m aproximadamente. No se identifican afectaciones adicionales sobre el mencionado estribo, ni en los demás elementos del puente (*ver fotografías 1 a 4*).

**Fotografía 1.** Vista del puente inspeccionado sobre el río Mugroso, que conduce a las veredas El Hato, Los Andes y La Unión en la Localidad Usme.

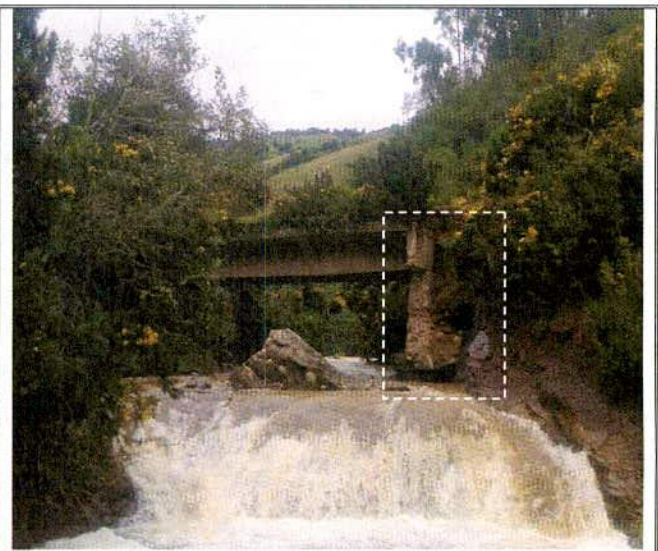
Socavación.

**Fotografía 2.** Vista del puente inspeccionado sobre el río Mugroso, que conduce a las veredas El Hato, Los Andes y La Unión en la Localidad Usme. Se observa la zona afectada del estribo de la margen izquierda del río.

SI	X	NO	¿CUAL?	Pérdida parcial del estribo izquierdo del puente ubicado sobre el río Mugroso, que conduce a las veredas El Hato, Los Andes y La Unión en la Localidad Usme.

De no desarrollarse intervenciones inmediatas de reparación y mantenimiento sobre el puente inspeccionado, es posible que con el paso del tiempo los efectos de socavación generados por el río Mugroso, generen daños adicionales sobre el estribo izquierdo del puente, favoreciendo el hundimiento y/o colapso del tablero de dicho que hace parte de dicho puente.

A la Alcaldía Local Usme, desde sus respectivas competencias, desarrollar las gestiones necesarias que conduzcan a que el tránsito de vehículos por el puente inspeccionado que sirve de acceso a las veredas el Hato, Los Andes y la Unión en la localidad Usme, se limite a vehículos livianos a fin de evitar que el tráfico pesado pueda incrementar el deterioro del puente.

A la Alcaldía Local Usme, desde sus respectivas competencias, adelantar de forma inmediata las gestiones necesarias que conduzcan al desarrollo de intervenciones de reparación, mantenimiento y/o mejoramiento de las condiciones físicas del puente inspeccionado que sirve de acceso a las veredas el Hato, Los Andes y la Unión en la localidad Usme, con el propósito de restablecer en el menor tiempo posible el tránsito seguro de vehículos de carga pesada.

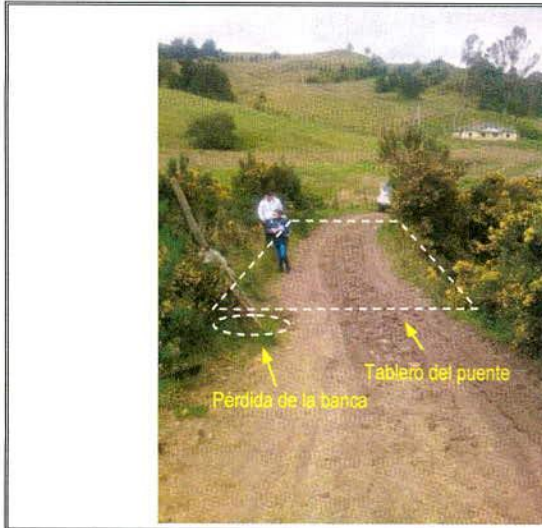
De acuerdo con la información suministrada por personal de la Alcaldía Local Usme, por el mencionado puente transitan vehículos para el transporte de la comunidad de la zona y de carga pesada que transportan productos agrícolas. Al momento de la visita técnica, el material que conforma la carpeta de rodadura del puente inspeccionado se encontraba altamente saturado, por lo que es posible que los elementos de drenaje de aguas superficiales se encuentren colmatados (*ver fotografías 3 y 4*).

**Fotografía 3.** Vista del tablero del puente inspeccionado sobre el río Mugroso, que conduce a las veredas El Hato, Los Andes y La Unión en la Localidad Usme.

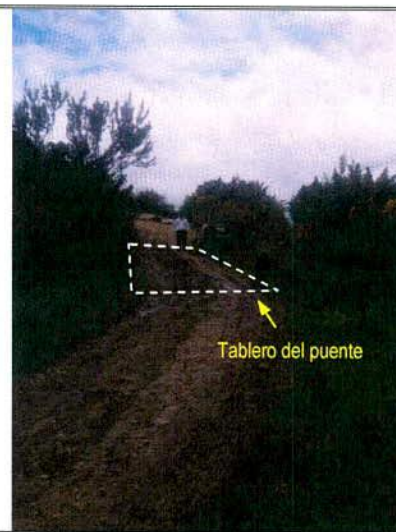
**Fotografía 4.** Vista del tablero del puente inspeccionado sobre el río Mugroso, que conduce a las veredas El Hato, Los Andes y La Unión en la Localidad Usme.
