**DIAGNÓSTICO TÉCNICO – DI-12000**  
**SUBDIRECCIÓN DE ANÁLISIS DE RIESGOS Y EFECTOS DE CAMBIO CLIMÁTICO**  
**GRUPO ASISTENCIA TÉCNICA**  
**EVENTO SIRE 5003770**

<b>ATENDIÓ: NELSON DAVID MILLAN DELVALLE</b>				<b>SOLICITANTE:</b> Alcaldía Local de Puente Aranda	
<b>CAT</b>	07	<b>MOVIL:</b>	11	<b>VIGENCIA:</b> Temporal mientras no se modifique significativamente las condiciones físicas del sector	
<b>FECHA:</b>	13 de junio de 2018	<b>HORA:</b>	17:26

<b>DIRECCION</b>	Calle 22 Sur No. 52 – 20 Calle 22 Sur No. 52 – 16	<b>COORDENADAS INSPECCIONADA</b>	<b>AREA</b>	X: 94785.79 Y: 1012111.82
<b>BARRIO/SECTOR CATASTRAL:</b>	San Eusebio	<b>ÁREA DIRECTA AFECTADA:</b>	120 m <sup>2</sup>	
<b>UPZ:</b>	40 – Ciudad Montes	<b>POBLACIÓN ATENDIDA:</b>	100	
<b>LOCALIDAD:</b>	16 – Puente Aranda	<b>FAMILIAS</b>	22	<b>ADULTOS</b>
<b>CHIP:</b>	AAA0038URLW AAA0038UPAF	<b>PREDIOS EVALUADOS</b>	80	<b>MENORES</b>
<b>AREA INSPECCIONADA</b>	800 m <sup>2</sup>	<b>DOCUMENTO REMISORIO</b>	2	20

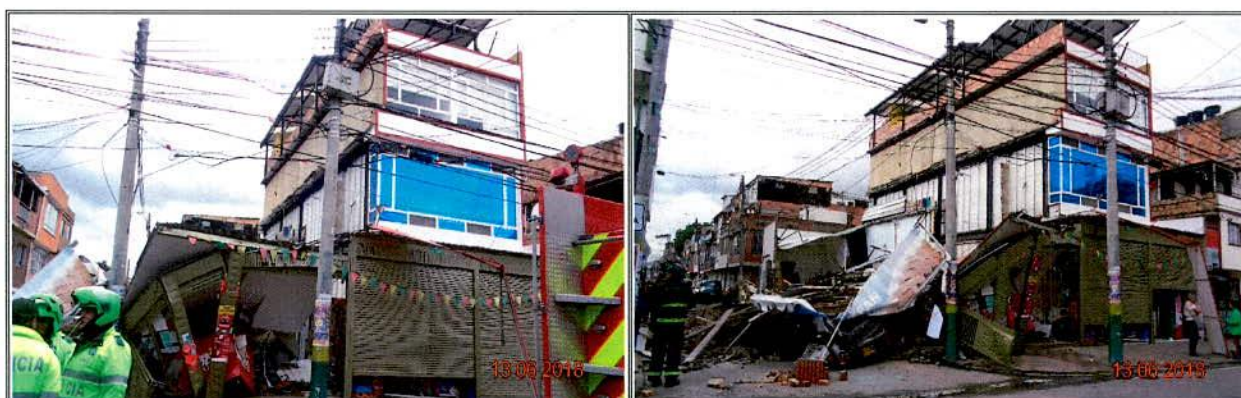
Foto No. 1 y 2. Vista frontal de las edificaciones emplazadas en los predios de la Calle 22 Sur No. 52 – 16 / 20, Sector Catastral San Eusebio de la Localidad de Puente Aranda

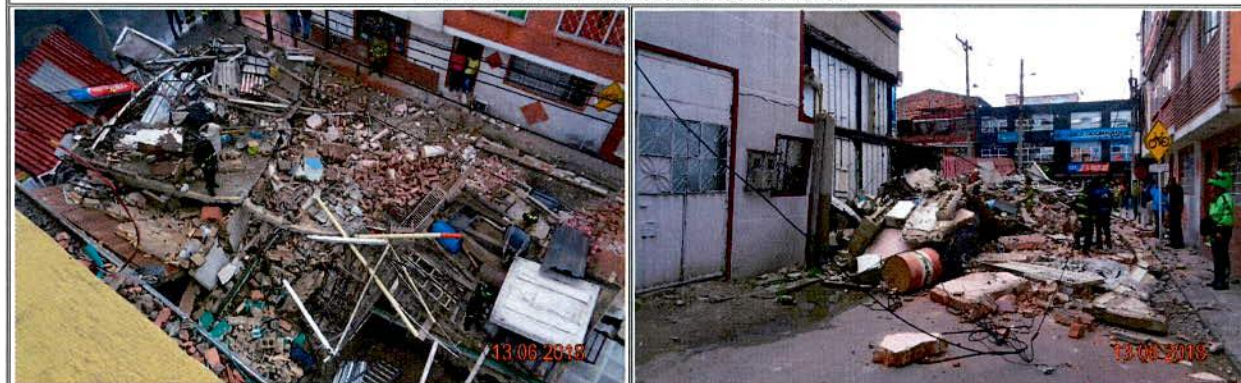
En el predio de la Calle 22 Sur No. 52 - 16, se presenta el colapso del muro de cerramiento perimetral sobre el costado occidental y de la estructura de cubierta, impactado dos vehículos que se encontraban estacionados sobre la Calle 22 Sur. Producto del colapso se generan daños en los muros perimetrales en el primer nivel de la edificación emplazada en el predio de la Calle 22 Sur No. 52 – 20 los cuales se encontraban construidos en Dry Wall (Ver fotografías 1 a 6).

- Deficiencias constructivas
- Procedimientos constructivos inadecuados

Foto No. 3 y 4. Colapso de la estructura emplazada en el predio de la Calle 22 Sur No. 52 - 16

- A la Alcaldía Local de Puente Aranda, garantizar la restricción de uso del tramo vial de la Calle 22 Sur a la altura de la Carrera 52 (30 metros) Sector Catastral San Eusebio, hasta que se desarrollen las obras de mitigación del riesgo en el predio de la Calle 22 Sur No. 52 – 16 y la recolección de los escombros.

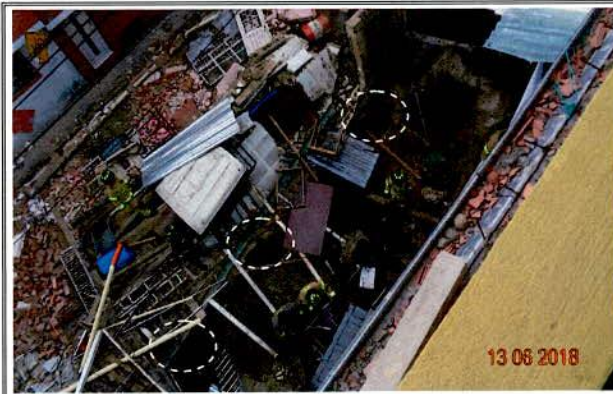
Es importante resaltar que posiblemente en el predio de la Calle 22 Sur No. 52 – 16, se estaban ejecutando actividades constructivas y de excavación, situación que fue posible corroborar por las excavaciones que se encontraron en el terreno. De otra parte, los muros sobre el costado noroccidental presentan daños consistentes en grietas de tendencia diagonal y vertical al igual que la pérdida de horizontalidad.

Foto No. 5. Excavaciones identificadas en el predio

- A la Alcaldía Local de Puente Aranda adelantar las medidas administrativas pertinentes, con el fin de identificar si las labores de construcción que se adelantan en el predio de la Calle 22 Sur No. 52 – 16, Sector Catastral San Eusebio de la Localidad de Puente Aranda, se desarrollan dentro de la normatividad vigente y planes de contingencia necesarios.
- A la Alcaldía Local de Puente Aranda, desde su competencia, adelantar las acciones administrativas tendientes al seguimiento de las recomendaciones impartidas mediante este diagnóstico técnico, con el objeto de proteger la integridad física de los habitantes de los predios visitados.

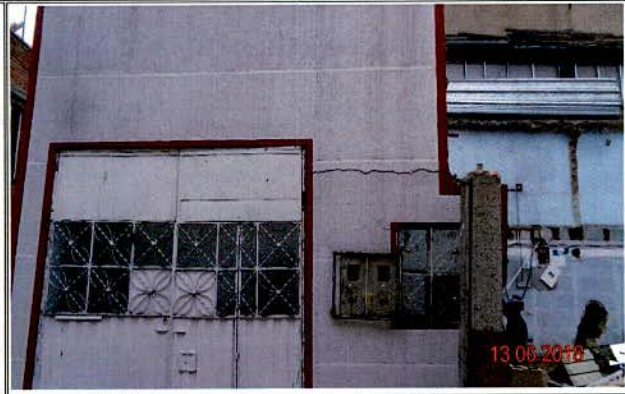
Foto No. 6. Muro con riesgo de colapso costado noroccidental

- Colapso total del muro de cerramiento perimetral del costado noroccidental de la edificación emplazada en el predio de la Calle 22 Sur No. 52 – 16, Sector Catastral San Eusebio de la Localidad de Puente Aranda.

- La funcionalidad del tramo vial de la Calle 22 a la altura de la Carrera 52 (30 metros) se encuentra comprometida en la actualidad por el riesgo de colapso del muro de cerramiento perimetral sobre el costado noroccidental de la edificación emplazada en el predio de la Calle 22 Sur No. 52 – 16, Sector Catastral San Eusebio de la Localidad de Puente Aranda.
- La funcionalidad del costado occidental del primer nivel de la edificación emplazada en el predio de la Calle 22 Sur No. 52 – 16, Sector Catastral San Eusebio de la Localidad de Puente Aranda, se encuentra comprometida en la actualidad por los daños identificados en los elementos de cerramiento en ese sector.
