**DIAGNÓSTICO TÉCNICO – DI -12002**  
**SUBDIRECCIÓN DE ANÁLISIS DE RIESGOS Y EFECTOS DE CAMBIO CLIMÁTICO**  
**GRUPO ASISTENCIA TÉCNICA**  
**RADICADO IDIGER 2018ER9007**  
**RADICADO 2018ER11236**

<b>DIRECCIÓN:</b>	Calle 145 A No 17-33	<b>COORDENADAS AREA INSPECCIONADA</b>	X.103733,23 Y:114485,21		
<b>BARRIO/SECTOR CATASTRAL:</b>	Los Cedros	<b>ÁREA DIRECTA AFECTADA:</b>	100 M2		
<b>UPZ:</b>	13- Los Cedros	<b>POBLACIÓN ATENDIDA:</b>	15		
<b>LOCALIDAD:</b>	1- Usaquén	<b>FAMILIAS</b>	0	<b>ADULTOS</b>	15
<b>CHIP:</b>	AAA0113JMCX	<b>PREDIOS EVALUADOS</b>	1		
<b>AREA INSPECCIONADA</b>	720 M2	<b>DOCUMENTO REMISORIO</b>	CR-30851

#### 5. ESCENARIO DE RIESGO: Construcciones – Funcionamiento / Operación de edificaciones

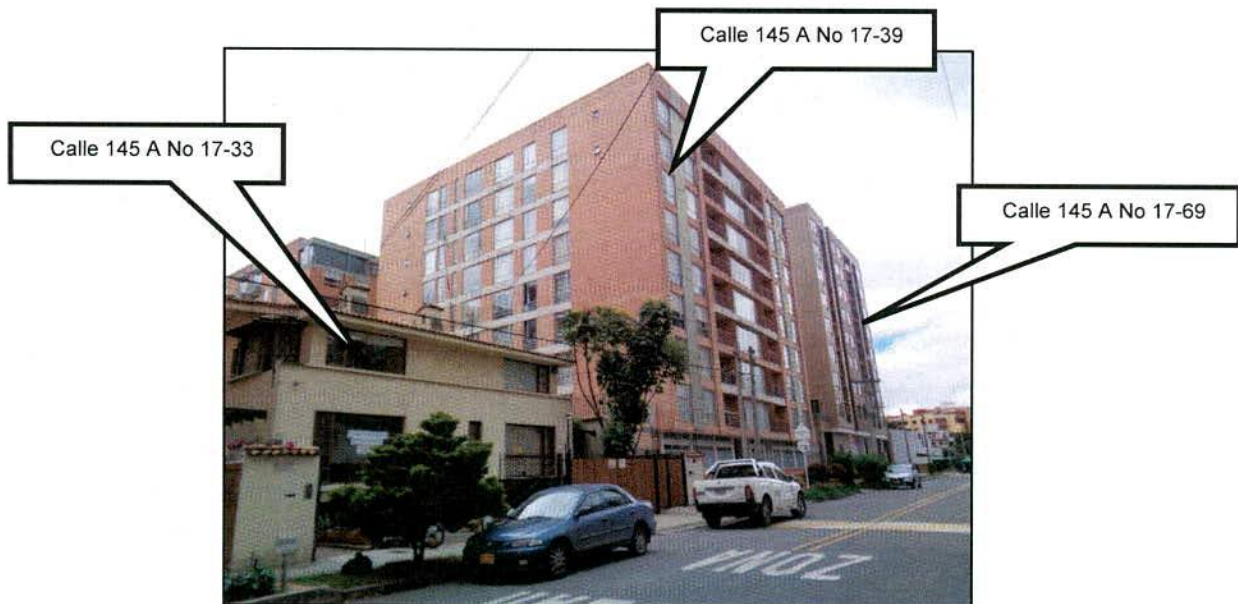
En el predio de la Calle 145 A No 17-39, se emplaza una edificación de 9 niveles con sótano construida hace aproximadamente 7 años cuya conformación estructural está basada en un sistema aporticado. La edificación colinda hacia el costado oriental con el predio de la Calle 145 A No 17-33 y hacia el costado occidental con el predio de la Calle 145 A No 17-69 (Ver Fotografía 1).

**Fotografía 1.** Predios de la Calle 145 A No 17-33, Calle 145 A No 17-39 y Calle 145 A No 17-69 en el Sector Los Cedros de la Localidad Usaquén

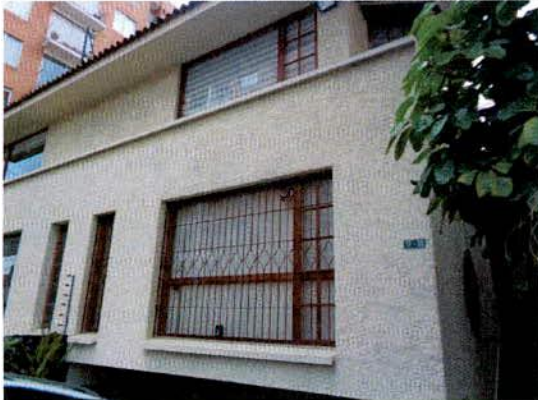
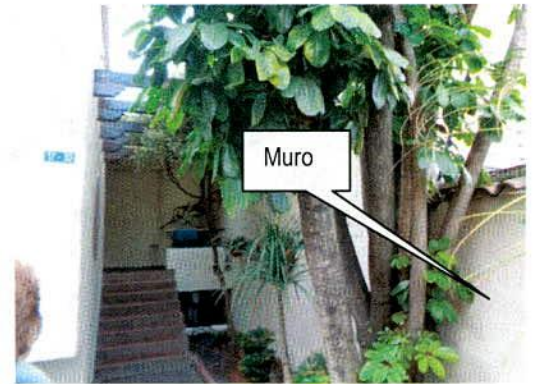
El predio de la Calle 145 A No 17-33, corresponde a una edificación de oficinas de tres niveles construida en mampostería parcialmente confinada. La vivienda presenta fisuras de tendencia vertical en el muro externo que colinda con el predio de la Calle 145 A No 17-39. Las fisuras alcanzan aberturas hasta de 3mm aproximadamente y longitudes equivalentes a la altura del muro (2.5m Aprox) (Ver Fotografías 2 y 5).

Asentamientos diferenciales a causa de las etapas de construcción y asentamiento de la edificación emplazada en el predio de la Calle 145 A No 17-39.

**Fotografías 2 y 3.** Muro costado occidental del predio de la Calle 145 A No 17-33

- A la Alcaldía Local Usaquén, desde sus respectivas competencias, dado que posiblemente los daños evidenciados en la edificación el predio de la Calle 145 A No 17-33 están asociados a la construcción que se llevó a cabo en el predio de la de la Calle 145 A No 17-39, adelantar las acciones correspondientes con los responsables de dicha construcción, para que realicen las acciones correspondientes que garanticen la estabilidad de los elementos que presentan daños. Lo anterior en caso de determinarse que efectivamente la construcción de la Calle 145 A No 17-39 ocasionó y/ ó actuó como detonante de los daños existentes en la edificación evaluada.

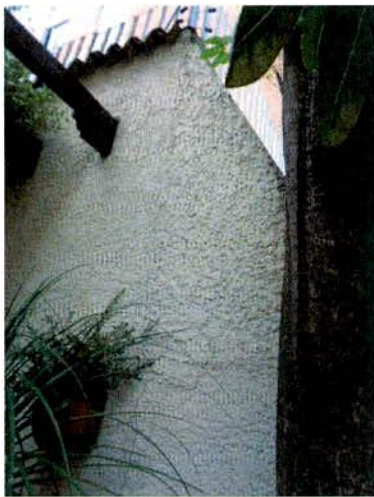
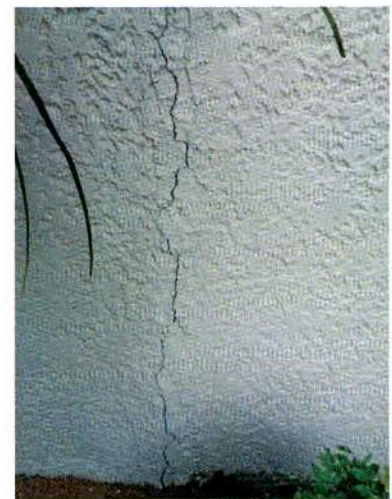
**Fotografía 4 y 5.** Fisuras en el muro del costado occidental del predio de la Calle 145 A No 17-33

- La estabilidad y funcionalidad de la edificación emplazada en el predio de la Calle 145 A No 17-33, no se encuentran comprometidas en la actualidad ante cargas normales de servicio, por los daños evidenciados.
- Es necesario mencionar, que es responsabilidad del ejecutor de las obras, garantizar en todo momento no solo la seguridad de la zonas intervenidas, sino también de las edificaciones localizadas en el área de influencia y de la infraestructura pública localizada en el entorno, que pueda verse afectada por el desarrollo de las obras. Es de recordar que la seguridad, estabilidad y habitabilidad de las edificaciones y la funcionalidad de la infraestructura existente, deben garantizarse durante el diseño y ejecución de las obras, así como en la operación y uso de las mismas.

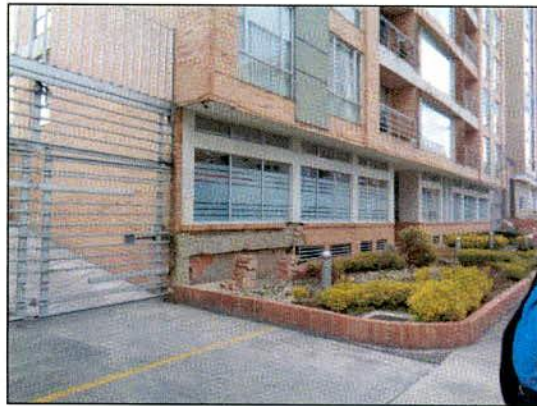
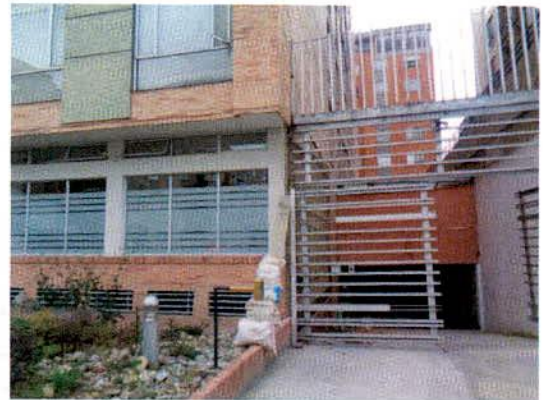
Desde exterior, se evidencia que en el predio de la Calle 145 A No 17-39 se están adelantando trabajos de reparación en los enchapes de mampuestos en muros de fachada del primer piso y en el muro localizado junto a la rampla que permite el acceso al sótano. (Ver Fotografías 5 y 6).

**Fotografías 5 y 6.** Reparaciones en el predio de la Calle 145 A No 17-39

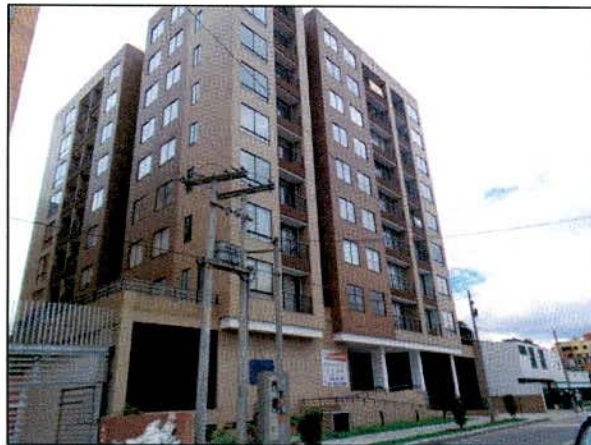
El predio de la Calle 145 A No 17-69, corresponde a una edificación de 9 niveles con sótano terminada de construir hace aproximadamente 6 meses, en donde no se evidencian daños desde el exterior. Las personas que atienden la visita expresan que la edificación no presenta daños (Ver Fotografía 7).

**Fotografía 7.** Predio de la Calle 145 A No 17-69
