DIAGNÓSTICO TÉCNICO – DI-12007
SUBDIRECCIÓN DE ANÁLISIS DE RIESGOS Y EFECTOS DE CAMBIO CLIMÁTICO
GRUPO ASISTENCIA TÉCNICA
Evento SIRE No. 4953296

ATENDIÓ: Nelson David Millán del Valle				SOLICITANTE: Alcaldía Local de Barrios Unidos	
CAT	07	MOVIL:	Contratada		
FECHA:	16 de Abril de 2018	HORA:	17:02	VIGENCIA: Temporal mientras no se modifique significativamente las condiciones físicas del sector

DIRECCIÓN:	Calle 74A No. 63-04	COORDENADAS	X1:101065.36		
BARRIO/SECTOR CATASTRAL:	Simón Bolívar	ÁREA INSPECCIONADA	Y1:106966.47		
UPZ:	22 – Doce de Octubre	ÁREA DIRECTA AFECTADA:	350 M2		
LOCALIDAD:	12 – Barrios Unidos	POBLACIÓN ATENDIDA:	50		
CHIP:	AAA0056UCMR	FAMILIAS - ADULTOS	50	MENORES	-
AREA INSPECCIONADA	1500 M2	PREDIOS EVALUADOS	1		
		DOCUMENTO REMISORIO	CR-30858

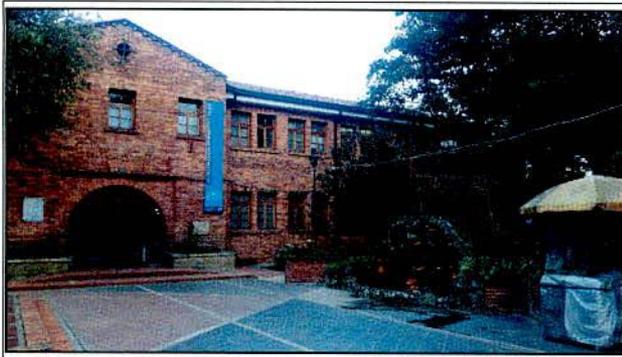
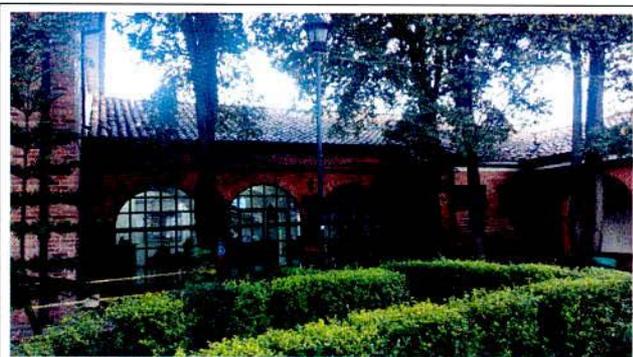
Al exterior de las edificaciones evaluadas, se observan individuos arbóreos de gran tamaño, se observan daños en el sendero peatonal, teniendo en cuenta el tamaño del mismo, no se descarta que se esté presentando una desecación del suelo, sin embargo, dicha situación no es posible de precisar, con la inspección visual realizada, lo que pueda estar originando asentamientos en la edificación donde funciona la Dirección Local de Educación y la oficina de prensa (Foto 2, 3 y 4).

Fotos 1 y 2. Vista de la Alcaldía Local de Barrios Unidos, inspeccionada en el presente y los individuos arbóreos localizados aledaños a la misma.

- A la Secretaría Distrital de Ambiente, realizar una valoración del potencial de los individuos arbóreos localizados alrededor de las edificación donde funciona la Dirección Local de Educación y la oficina de prensa localizada al interior del predio de la Calle 74A No. 63-04, en el Sector Catastral Simón Bolívar de la Localidad de Barrios Unidos, y determinen las acciones necesarias de identificar que los daños evidenciados en la edificación evaluada, se relacionan con dichos individuos arbóreos.
- A la Alcaldía Local de Barrios Unidos, desde su competencia, adelantar las acciones administrativas de seguimiento a las recomendaciones impartidas mediante este informe técnico con el objeto de proteger la integridad física de los funcionarios y personas de la comunidad que ingresan a las edificaciones evaluadas.

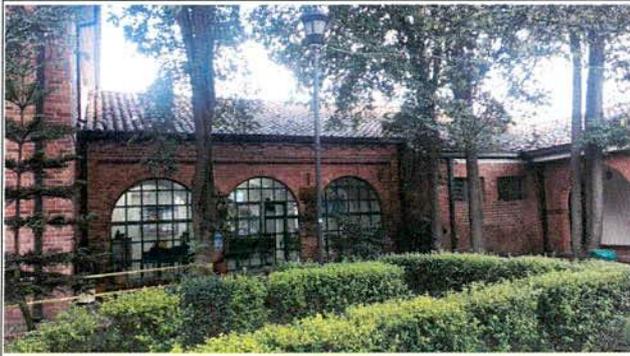
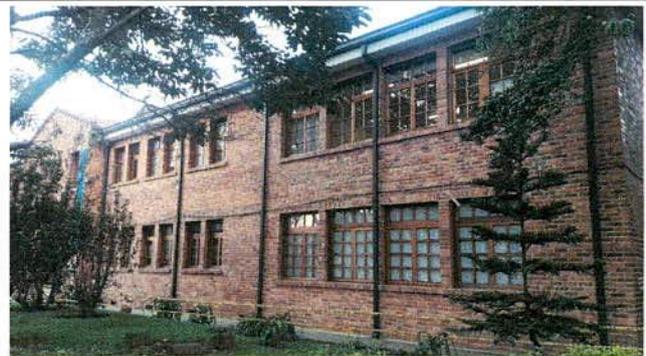
Fotos 3 y 4. Vista de la Alcaldía Local de Barrios Unidos

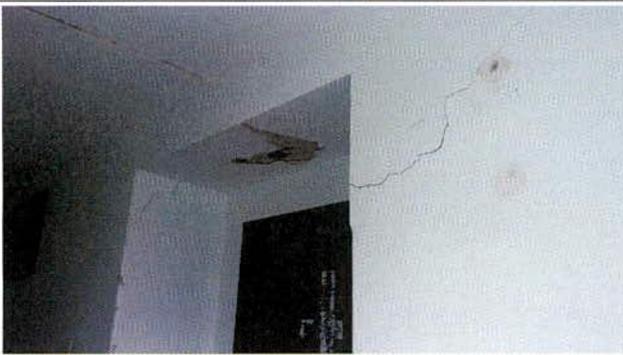
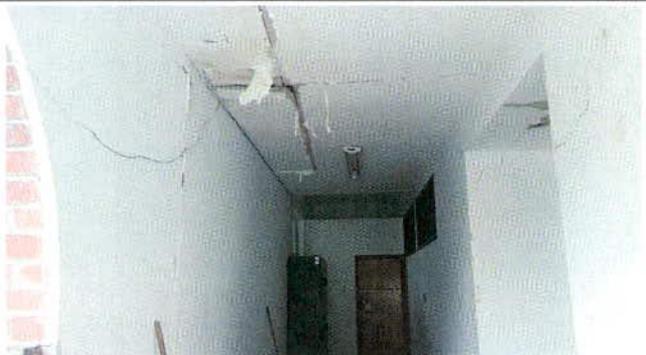
En la edificación localizada al costado oriental, donde funciona la Dirección Local de Educación y la oficina de prensa, se identifican en la parte exterior desprendimiento del cielorraso en mortero de cemento, agrietamientos en los muros de cerramiento y divisorios, con aberturas cercanas a los 2 centímetros, desprendimientos del mortero de pañete, daños en el cielo raso de dry Wall, daños en el entepiso en madera, el cual se evidencia por el hundimiento del mismo, daños que se han incrementado con respecto a la última visita realizada en el mes de Julio de 2017 y que a la fecha no han sido acatadas las recomendaciones impartidas por el IDIGER con anterioridad (Foto 5, 6, 7, 8 y 9).

Fotos 5 y 6. Vista de los daños que se presentan en la edificación donde funciona la Dirección Local de Educación y la oficina de prensa.

- A la Alcaldía Local de Barrios Unidos, responsable de las edificaciones donde funciona la Dirección Local de Educación, la oficina de prensa y la JAL de Barrios Unidos localizados al interior del predio de la Calle 74A No. 63-04, en el Sector Catastral Simón Bolívar de la Localidad de Barrios Unidos, acoger la recomendación de restricción de uso de estas edificaciones, hasta tanto se implementen las acciones que garanticen la estabilidad estructural y funcionalidad de las mismas.

- A la Alcaldía Local de Barrios Unidos, responsable de las edificaciones donde funciona la Dirección Local de Educación, la oficina de prensa y la JAL de Barrios Unidos localizadas al interior del predio de la Calle 74A No. 63-04, en el Sector Catastral Simón Bolívar de la Localidad de Barrios Unidos, realizar un estudio detallado de ingeniería en el que se analice de manera integral el conjunto suelo estructura y la vulnerabilidad estructural en las edificaciones evaluadas y

que presentan daños; estos estudios deberán arrojar la metodología pertinente de intervención que permita mitigar y/o retornar a las condiciones óptimas estructurales para su comportamiento frente a cargas normales (habituales) de servicio y cargas dinámicas, así mismo implementar las recomendaciones del mismo, todo esto garantizando que se cumplan los requerimientos establecidos en la normatividad vigente, para lo cual se deben tramitar los permisos y licencias respectivos.

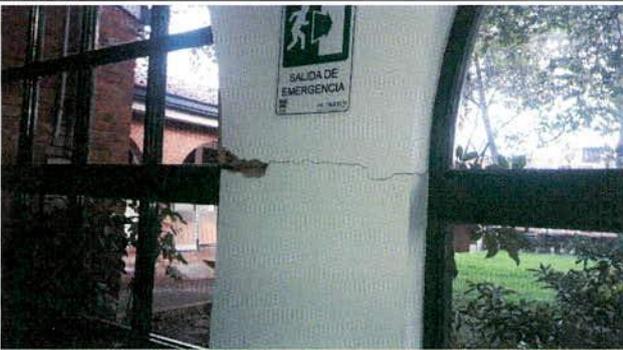
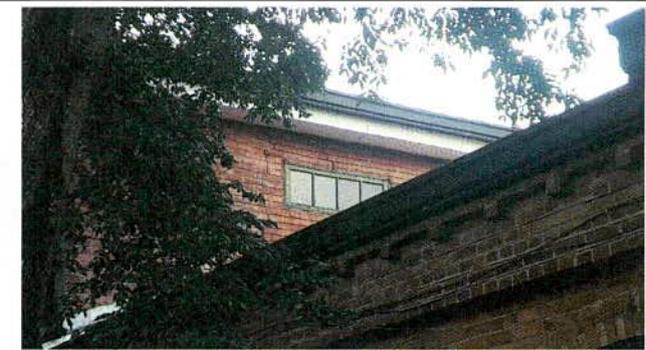
Fotos 7 y 8. Vista de los daños que se presentan en la edificación donde funciona la Dirección Local de Educación y la oficina de prensa.

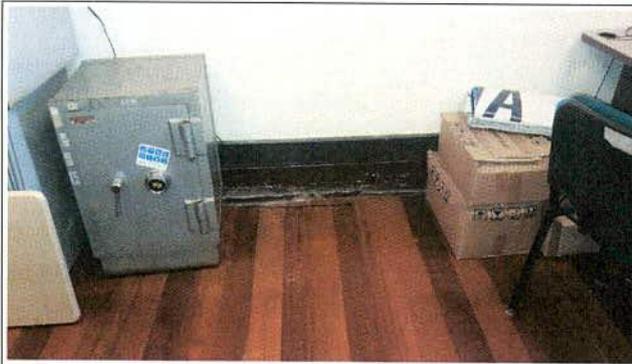
Fotos 9. Vista de los daños que se presentan en la edificación donde funciona la Dirección Local de Educación y la oficina de prensa.

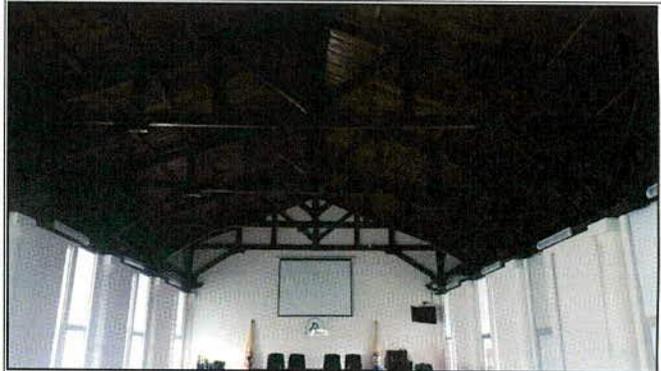
En la edificación donde funciona la JAL de Barrios Unidos, se observa daños en los elementos que conforman el entramado que soporta la cubierta, los cuales se manifiestan en la rotura de los mismos, situación que pudiere dar origen a colapsos parciales y/o totales de los mismos (Foto 10,11 y 12).

Fotos 10. Vista de la cubierta de la edificación donde funciona la JAL de Barrios Unidos.

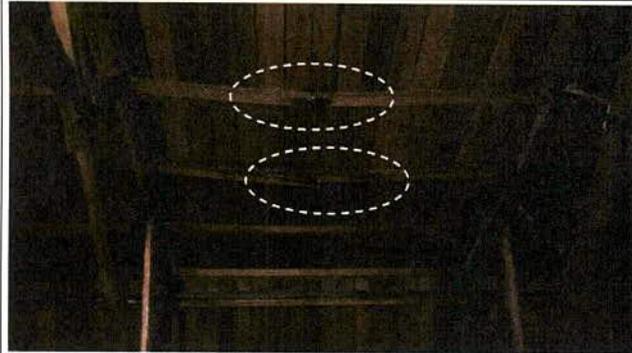
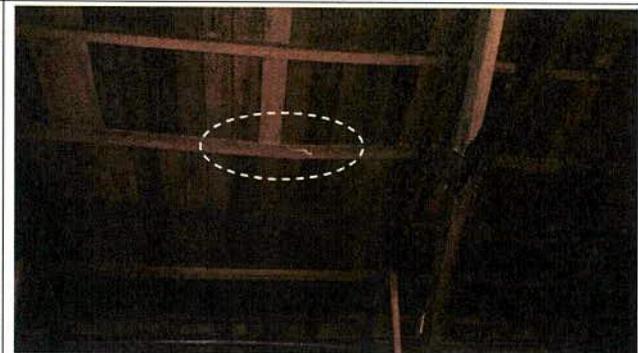
Fotos 11 y 12. Vista de los daños que presenta el entramado en madera que soporta la cubierta.
