**DIAGNÓSTICO TÉCNICO DI-12010**  
**SUBDIRECCIÓN DE ANÁLISIS DE RIESGOS Y EFECTOS DE CAMBIO CLIMÁTICO**  
**GRUPO ASISTENCIA TÉCNICA**  
**RADICADO IDIGER 2018ER9381**

<b>DIRECCIÓN:</b>	Carrera 7 Este # 1 A - 36 Carrera 7 Este # 1 A - 32	<b>COORDENADAS</b>	X1:100511.89 Y1:98312.29		
<b>BARRIO/SECTOR CATASTRAL:</b>	El Dorado	<b>ÁREA INSPECCIONADA</b>	X2:100533.32 Y2:98310.44		
<b>UPZ:</b>	96 - Lourdes	<b>ÁREA DIRECTA AFECTADA:</b>	250 m <sup>2</sup>		
<b>LOCALIDAD:</b>	3 - Santa Fe	<b>POBLACIÓN ATENDIDA:</b>	8		
<b>CHIP:</b>	AAA0167WUHY AAA0033RCMR	<b>FAMILIAS</b>	1	<b>ADULTOS</b>	2
<b>AREA INSPECCIONADA</b>	250 m <sup>2</sup>	<b>PREDIOS EVALUADOS</b>	6	<b>MENORES</b>	2
		<b>DOCUMENTO REMISORIO</b>	CR-30874

RIESGO POR CONSTRUCCIONES: Filtraciones de agua

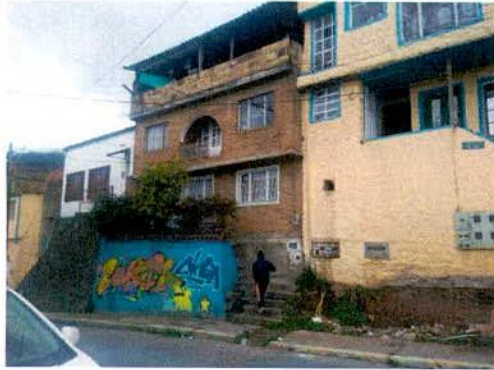
Foto 1. Vista de la vivienda de la Carrera 7 Este # 1 A - 36.

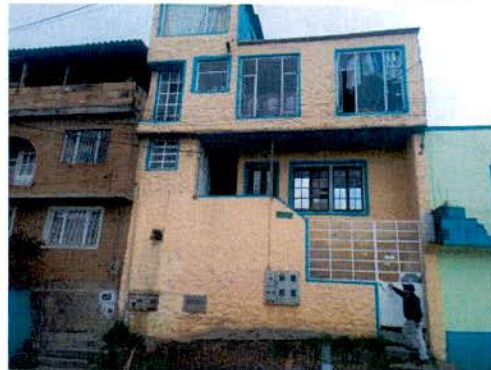
Foto 2. Vista de la vivienda de la Carrera 7 Este # 1 A - 32

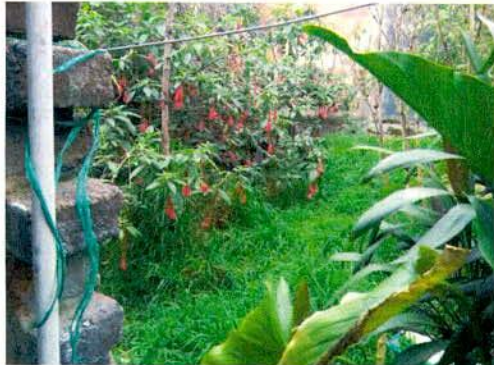
Foto 3. Zona verde ubicada en el costado suroriental del predio de la Carrera 7 Este # 1 A - 36

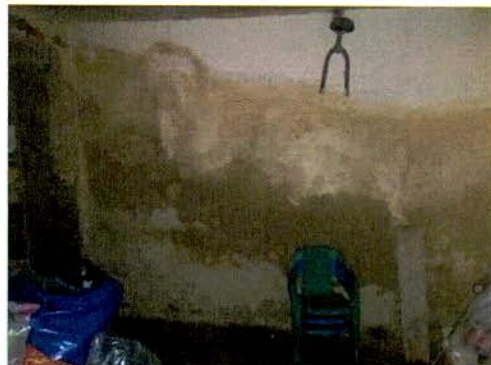
Durante la inspección visual a la edificación ubicada en el predio de la Carrera 7 Este # 1 A - 36 se evidencia presencia de humedad en el muro del primer piso ubicado en el costado suroccidental en colindancia con el predio de la Carrera 7 Este # 1 A - 32 (Ver Foto 4). En los muros internos y las placas de contrapiso de la edificación del predio de la Carrera 7 Este # 1 A - 32 no se observa humedades ni daños en la edificación (Ver Foto 5).

- Filtraciones de agua

Foto 4. Presencia de humedad en el muro del predio de la Carrera 7 Este # 1 A - 36

- Al responsable y/o responsables del predio de la Carrera 7 Este # 1 A - 36, en el Barrio El Dorado de la Localidad de Santa Fe, implementar acciones para el mantenimiento de la edificación; esto con el fin de garantizar durante la vida útil de las mismas las condiciones adecuadas para su uso.
- A los responsables y/o habitantes de las edificaciones ubicadas en los predios de la Carrera 7 Este # 1 A - 36 y Carrera 7 Este # 1 A - 32, en el Barrio El Dorado de la Localidad de Santa Fe, realizar la verificación de las redes de aguas servidas y potable que se encuentran en el predio, esto con el fin de corregir cualquier daño o desempates que pudieren estar originando las filtraciones de agua.

- En caso de no existir restricciones y/o condicionamientos del uso del suelo, para el predio de la Carrera 7 Este # 1 A - 36, en el Barrio El Dorado de la Localidad de Santa Fe, se recomienda al responsable y/o responsables del mismo, implementar adecuadas medidas de manejo de las aguas de escorrentía superficial y subsuperficial, en todos aquellos taludes de corte y/o relleno donde se encuentra ubicada la zona verde del costado suroriental del predio de la Carrera 7 Este # 1 A - 36.
- A la Alcaldía Local de Santa Fe, desde su competencia implementar las acciones de seguimiento de las recomendaciones impartidas mediante este diagnóstico técnico, esto con el fin de garantizar la integridad física de los habitantes, vecinos y transeúntes del sector.

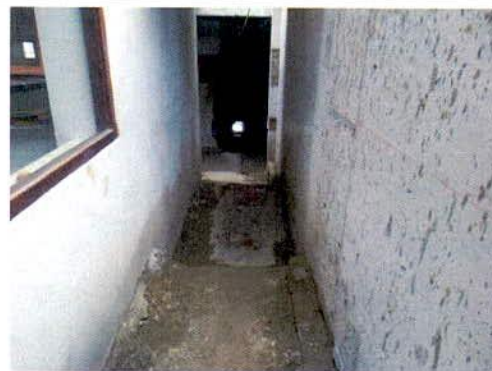
Foto 5. Estado actual de la vivienda de la Carrera 7 Este # 1 A - 32, en el área cercana al muro con filtraciones.
