**DIAGNÓSTICO TÉCNICO DI-12011**  
**SUBDIRECCIÓN DE ANÁLISIS DE RIESGOS Y EFECTOS DE CAMBIO CLIMÁTICO**  
**GRUPO ASISTENCIA TÉCNICA**  
**RADICADO IDIGER 2018ER9534**  
**EVENTO SDQS 1404742018**

<b>DIRECCIÓN:</b>	Calle 138 # 11 B - 61	<b>COORDENADAS AREA INSPECCIONADA</b>	X1:104400.25 Y1:113532.25 X2:104468.11 Y2:113533.17
<b>BARRIO/SECTOR CATASTRAL:</b>	Cedritos	<b>ÁREA DIRECTA AFECTADA:</b>	1700 m <sup>2</sup>
<b>UPZ:</b>	13 - Los Cedros	<b>POBLACIÓN ATENDIDA:</b>	240
<b>LOCALIDAD:</b>	1 - Usaquén	<b>FAMILIAS</b> 79 <b>ADULTOS</b>	210 <b>MENORES</b> 30
<b>CHIP:</b>	AAA0243HSDM y otros	<b>PREDIOS EVALUADOS</b>	1
<b>AREA INSPECCIONADA</b>	1700 m <sup>2</sup>	<b>DOCUMENTO REMISORIO</b>	CR-30875

En el predio se emplaza un edificio de once niveles más sótano con estructura conformada por pórticos de concreto con pantallas, entrepiso en placa maciza de concreto y cubierta de placa de concreto. La visita fue atendida por Tamara Guacaneme permitiendo el acceso al edificio. El uso de la edificación es vivienda.

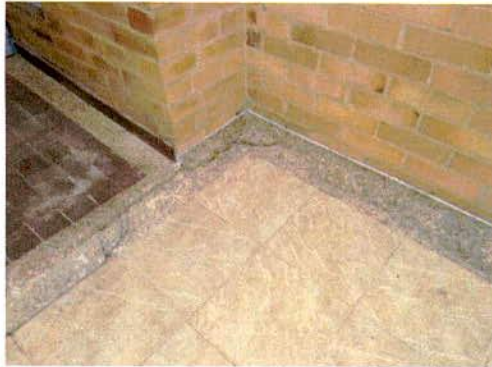
Durante la inspección visual se evidencian fisuras en el mortero de acabado del techo y en el guardaescoba de la terraza (Ver Fotos 2 y 3). Los muros de los corredores y puntos fijos presentan fisuras diagonales, verticales con longitudes cercanas a los 2 metros y aberturas de 2 milímetros, en las bases de los muros del corredor se presentan humedades (Ver Foto 6). La placa del primer piso, donde se ubica el parqueadero, presenta fisuras que permiten filtraciones de agua al sótano de la edificación (Ver Foto 7). El muro del parqueadero en el costado occidental evidencia fisuras diagonales con longitudes cercanas de 1 metro y aberturas de 3 mm (Ver Foto 8). Los vidrios de fachada evidencian rompimiento y curvatura (Foto 10). En la fachada del costado occidental donde se encuentra la administración se observan fisuras diagonales de piso a techo y aberturas de 4 milímetros aproximadamente (Ver Foto 11).

Foto 3. Fisuras en guarda escoba de terraza

- Al responsable y/o responsables del predio de la Calle 138 # 11 B - 61, en el Sector Catastral Cedritos de la Localidad de Usaquén, implementar acciones para el mantenimiento de la edificación; esto con el fin de garantizar durante la vida útil de las mismas las condiciones adecuadas para su uso.

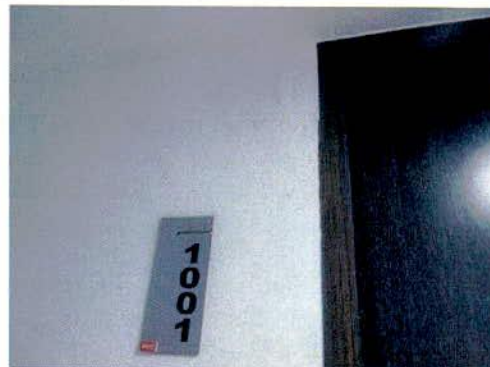
Foto 4. Desprendimiento del material de acabado en corredores

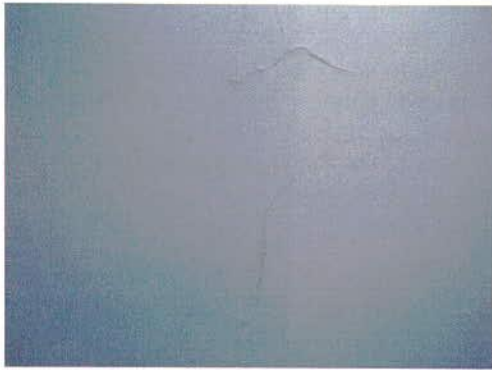
Foto 5. Fisuras en los muros de corredor

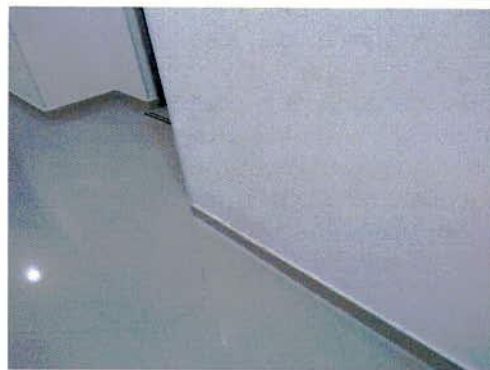
Foto 6. Humedad en los muros del corredor.

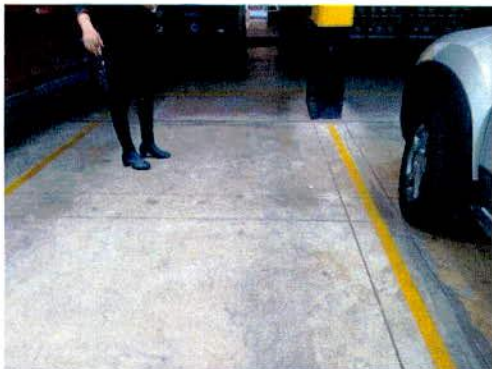
Foto 7. Fisuras en placas de parqueadero

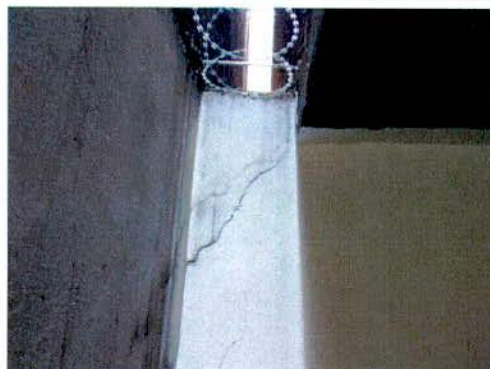
Foto 8. Fisuras diagonales en muros de parqueaderos del primer piso.
