<b>ALCALDÍA MAYOR DE BOGOTÁ D.C.</b> <small>AMÉRITTE</small> <small>INstituto Distrital de Gestión de Riesgos y Cambio Climático</small>	<h1>DIAGNÓSTICO TÉCNICO</h1>	Código:	<b>GAR- FT - 03</b>
		Versión:	<b>04</b>
		Fecha de Revisión:	<b>20/04/2018</b>

**DIAGNÓSTICO TÉCNICO – DI-12022**  
**SUBDIRECCIÓN DE ANÁLISIS DE RIESGOS Y EFECTOS DE CAMBIO CLIMÁTICO**  
**GRUPO ASISTENCIA TÉCNICA**  
**RADICADO IDIGER 2018ER12084**

En atención al Radicado IDIGER No. 2018ER12084, personal del Instituto Distrital de Gestión de Riesgos y Cambio Climático – IDIGER, realizó visita técnica el día 13 de julio de 2018 al predio de la Carrera 141 A Bis No. 143 A - 22, en el Barrio Bilbao I Sector de la Localidad Suba, correspondiente a una zona con pendiente plana consolidada urbanísticamente de uso residencial y comercial, con vías de acceso peatonal y vehicular pavimentadas.

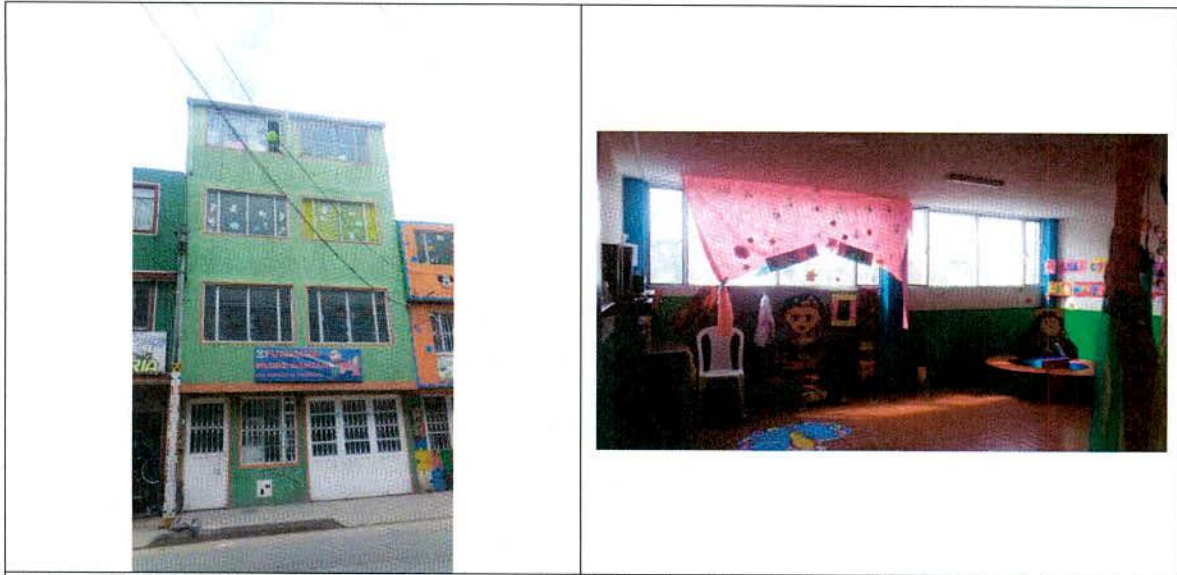
En el predio se emplaza edificación de uso dotacional de cuatro (4) niveles en altura, construida en sistema aporticado, con placas de entrepiso en concreto y cubierta en teja plástica soportada por elementos metálicos. Haciendo recorrido al interior de la edificación, no se evidencian patologías estructurales tales como fisuras, grietas, hundimientos o asentamientos que puedan comprometer la funcionalidad o la estabilidad global de la edificación. Se evidencian daños leves relacionados con humedades en muros perimetrales y deterioro de acabados.

En general se evidencia un buen estado de conservación y mantenimiento de la edificación (Ver Fotografías 1 y 2).

Ausencia de mantenimiento de edificaciones

Fotografía 1 y 2. Vista del predio de la Carrera 141 A Bis No. 143 A - 22 en el Barrio Bilbao I Sector de la Localidad de Suba

- Aumento progresivo de los daños leves identificados en los muros perimetrales relacionados con humedades leves y daños en acabados, en el predio de la Carrera 141 A Bis No. 143 A - 22, en el Barrio Bilbao I Sector de la Localidad Suba.

- Al responsable del predio de la Carrera 141 A Bis No. 143 A - 22, en el Barrio Bilbao I Sector de la Localidad Suba, implementar acciones para el mantenimiento y mejoramiento de la calidad de la edificación, con el apoyo de personal idóneo, garantizando que se cumplan los requerimientos establecidos en la normatividad vigente, para lo cual se deben tramitar los permisos y licencias respectivos. Esto con el propósito de garantizar durante la vida útil de los inmuebles, las condiciones adecuadas para su uso.
- A la Alcaldía local de Suba, desde su competencia hacer seguimiento a las recomendaciones consignadas en el presente Diagnostico Técnico.
