DIAGNÓSTICO TÉCNICO DI- 12026
SUBDIRECCIÓN DE ANÁLISIS DE RIESGOS Y EFECTOS DE CAMBIO CLIMÁTICO
GRUPO ASISTENCIA TÉCNICA
RADICADO IDIGER 2018ER9189
RADICADO IDIGER 2018ER11025

DIRECCIÓN:	Calle 142 No 11-34 Interior1	COORDENADAS AREA INSPECCIONADA	X:104581,93 Y:113894,14 X:104572,41 Y:113874,59 X:104677,71 Y:113827,76 X:104706,29 Y:113891,00
BARRIO/SECTOR CATASTRAL:	Los Cedros	ÁREA DIRECTA AFECTADA:	400 M2
UPZ:	13 – Usaquén	POBLACIÓN ATENDIDA:	4
LOCALIDAD:	1- Usaquén	FAMILIAS	1
CHIP:	AAA0110WHCN	ADULTOS	4
AREA INSPECCIONADA	650 M2	PREDIOS EVALUADOS	3
		DOCUMENTO REMISORIO	CR-30896

5. ESCENARIO DE RIESGO: Construcciones – Funcionamiento / Operación de edificaciones

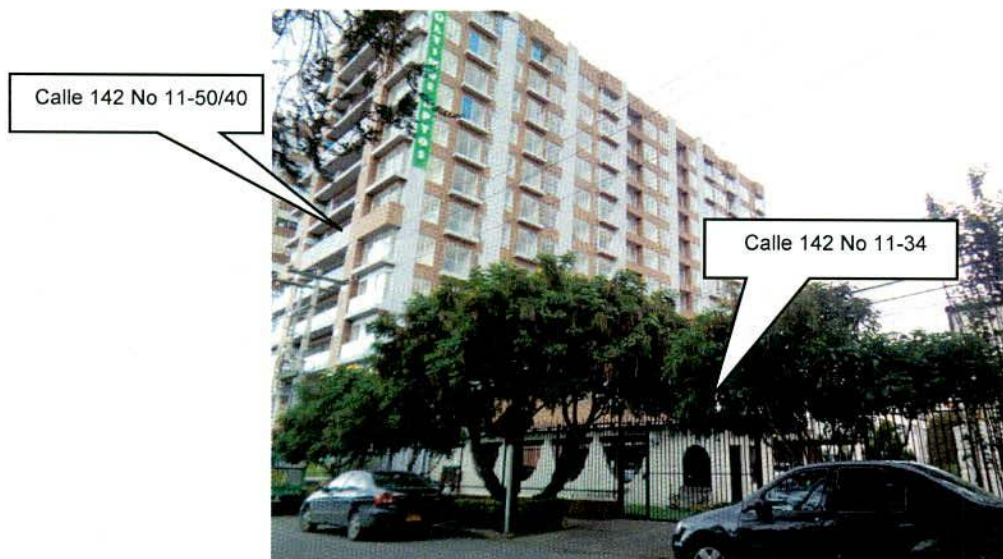
El predio de la Calle 142 No 11-34 corresponde a un conjunto de casas de 3 niveles construidas hace más de 30 años bajo un sistema de mampostería parcialmente confinada y columnas en algunos sectores. El predio colinda hacia el costado occidental con el predio de la Calle 142 No 11-50/40, donde se emplazan dos torres de reciente construcción de 12 pisos con 3 sótanos (Ver Fotografía 1)

Fotografía 1 Localización de los predios de Calle 142 No 11-34, Calle 142 No 11-50/40 y Calle 142 No 11-74 en el Sector Los Cedros de la Localidad Usaquén

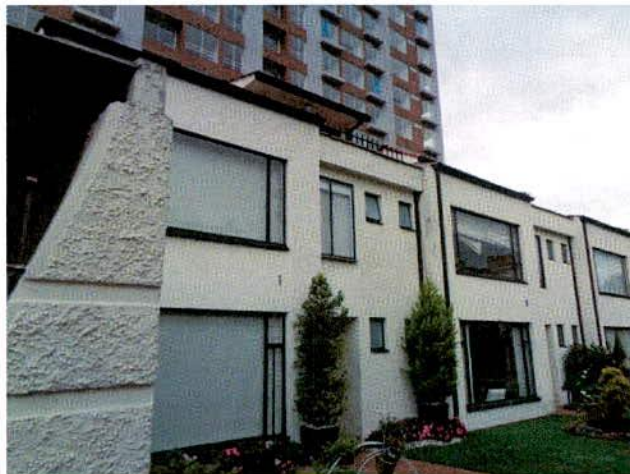
Fotografía 2. Interior 1 del predio de la Calle 142 No 11-34 en la Localidad de Usaquén

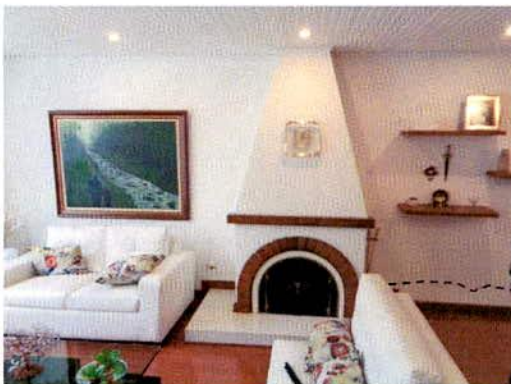
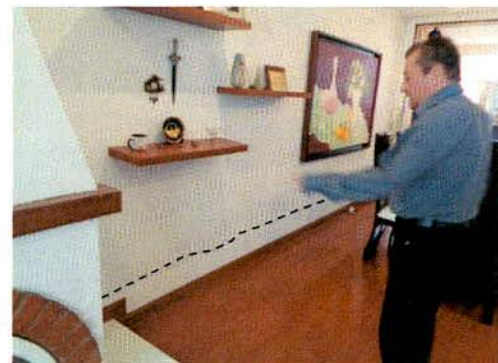
En el Interior 1 del predio de la Calle 142 No 11-34, se evidencia una fisura horizontal en la base del muro de cerramiento del costado sur, con una abertura de 2mm (Aprox) y una longitud aproximada a los 10m (Ve Fotografías 2-4). Adicionalmente se evidencian fisuras en el acabado de muros divisorios y en el piso de la terraza, con aberturas aproximadas al milímetro (Ver Fotografías 5 y 6).

Asentamientos diferenciales a causa de las etapas de construcción y asentamiento de las edificaciones emplazadas en el predio de la Calle 142 No 11-50/40

Fotografía 3 y 4. Fisura en el muro del costado occidental del Interior 1 del predio de la Calle 142 No 11-34

- A la Alcaldía Local Usaquén, desde sus respectivas competencias, dado que posiblemente los daños evidenciados en el Interior 1 del predio de la Calle 142 No 11-34 están asociados a la construcción que se llevó a cabo en el predio de la de la Calle 142 No 11-50/40, adelantar las acciones correspondientes con los responsables de dicha construcción, para que realicen las acciones que garanticen la estabilidad de los elementos que presentan daños. Lo anterior en caso de determinarse que efectivamente la construcción de la Calle 142 No 11-50/40 ocasionó y/ ó actuó como detonante de los daños existentes en la vivienda evaluada.

- A la Subsecretaría de Inspección Vigilancia y Control de Vivienda de la Secretaría Distrital del Hábitat, si es el caso desde su respectiva competencia, desarrollar las acciones a las que haya lugar, dadas las afectaciones que se identifican en la vivienda del predio de la Calle 142 No 11-34; lo anterior con el propósito que los constructores o responsables de la del predio de la Calle 142 No 11-50/40 den la solución a los daños identificados.

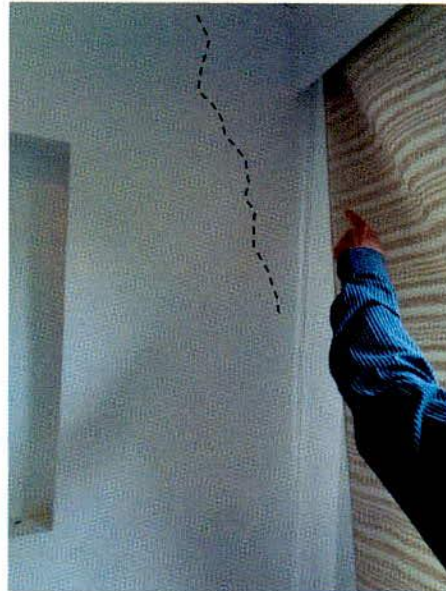
Fotografía 5 Fisuras en muros divisorios del Interior 1 del predio de la Calle 142 No 11-34.

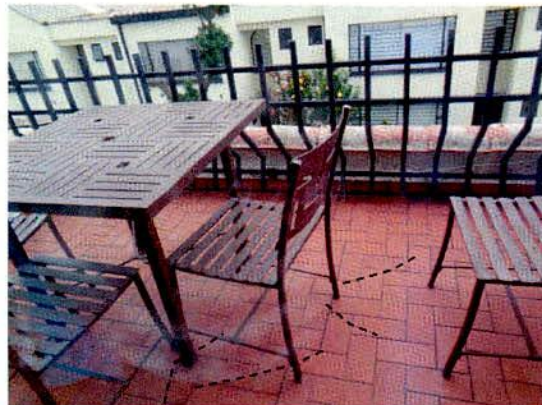
Fotografía 6. Fisuras en el acabado de la terraza en el Interior 1 del predio de la Calle 142 No 11-34.

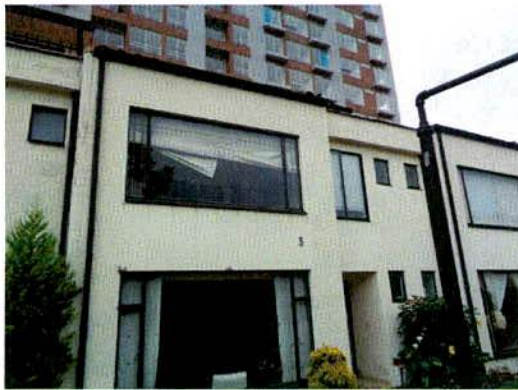
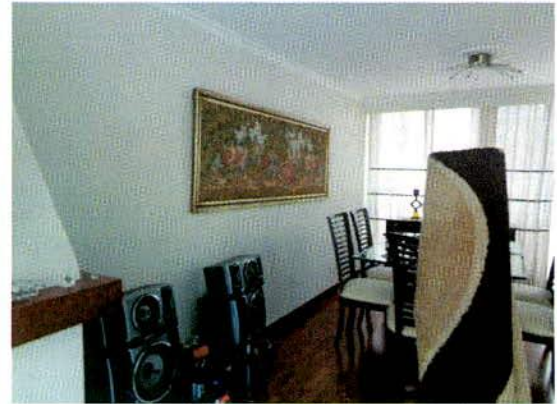
Se tuvo acceso al Interior 3 del predio de la Calle 142 No 11-34, donde no se evidenciaron daños (Ver Fotografías 7 y 8). También se ingresó al predio de la Calle 142 No 11-74, que colinda hacia el costado occidental con el predio de la Calle 142 No 11-50/40 donde tampoco se evidenciaron daños (Ver Fotografía 9).

Fotografías 7 y 8. Interior 3 del predio de la Calle 142 No 11-34.

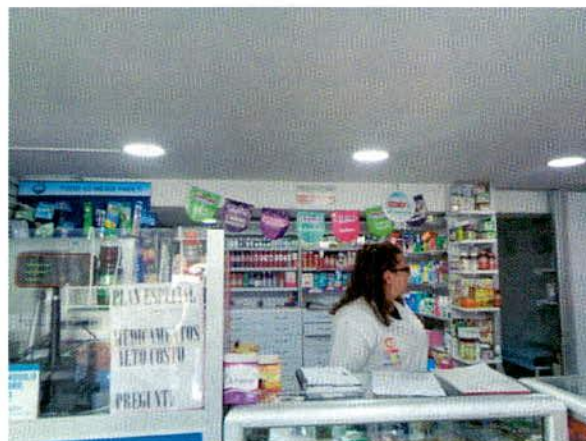
Fotografía 9. Predio de la Calle 142 No 11-74 en la Localidad de Usaquén
