DIAGNÓSTICO TÉCNICO

DIAGNÓSTICO TÉCNICO - DI-12034
SUBDIRECCIÓN DE ANÁLISIS DE RIESGOS Y EFECTOS DE CAMBIO CLIMÁTICO
GRUPO ASISTENCIA TÉCNICA
RADICADO IDIGER 2018ER9344 - 2018ER10355

DIRECCIÓN:	Calle 2B No. 1A-73 Calle 2B No. 1A-77 Calle 2B No. 1A-81 Calle 2B No. 1A-85 Calle 2B No. 1A-89 Calle 2B No. 1A-93	COORDENADAS AREA INSPECCIONADA	X1:100161.13 Y1:99096.00 X2:100188.38 Y2:99079.87 X3:100170.52 Y3:99056.59 X4:100147.11 Y4:99074.18
BARRIO/SECTOR CATASTRAL:	Girardot	ÁREA DIRECTA AFECTADA:	840 m ²
UPZ:	96 – Lourdes	POBLACIÓN ATENDIDA:	25
LOCALIDAD:	03 – Santa Fé	FAMILIAS	7
		ADULTOS	18
		MENORES	7
CHIP:	AAA0033WUJL AAA0033WUJH AAA0033WUHY AAA0033WUFT AAA0033WUEA AAA0033WUDM	PREDIOS EVALUADOS	6
AREA INSPECCIONADA	840 m ²	DOCUMENTO REMISORIO	CR-30905

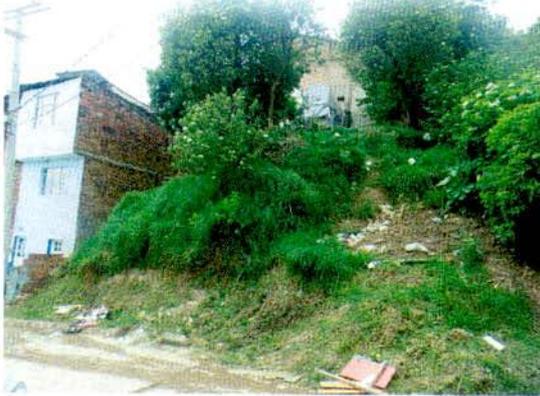
Sector y talud inspeccionado

El sector evaluado, corresponde a una zona de pendiente abrupta (20°-45°) donde están construidas edificaciones de uno (1) a cuatro (4) niveles, bajo sistemas estructurales mampostería simple y mampostería confinada, entre otros. El sector está consolidado urbanísticamente, cuenta con todos los servicios públicos domiciliarios y tiene vías de acceso pavimentadas y en buen estado.

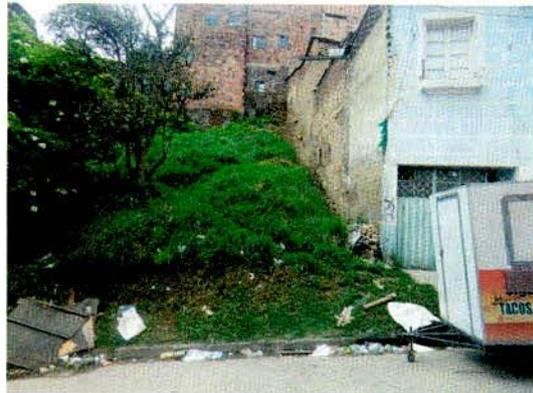
El talud tiene una longitud aproximada de 30.0 m y presenta una pendiente media de 30°. Está formado por suelo orgánico y rellenos antrópicos indiferenciados que suprayacen el horizonte meteorizado de las arcillolitas abigarradas de la Formación Bogotá (Pgb), presenta cobertura vegetal gramínea y arbustiva, y carece de medidas de protección, contención, obras de drenaje y sistemas de manejo de la escorrentía superficial.

- A la Alcaldía Local de Santa Fé, desde sus competencias, identificar al responsable y/o responsables del talud de corte localizado en la Calle 2A Bis A con Carrera 3A, en el Barrio Girardot de la Localidad de Santa Fe, para implementar acciones que garanticen la estabilidad del mismo, esto para evitar el riesgo de transeúntes, vecinos y habitantes del sector.

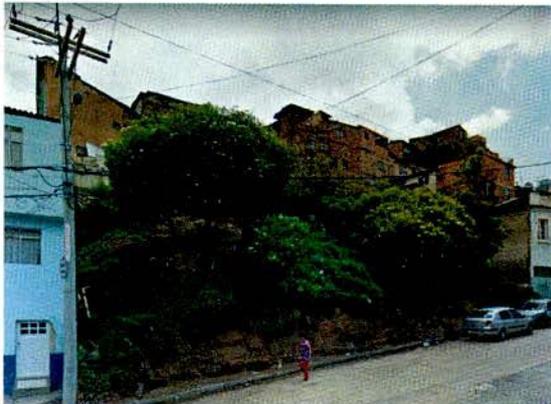
Recientemente ocurrió un movimiento en masa que movilizó aproximadamente 5.0 m³ de suelo orgánico, relleno antrópico indiferenciado, arcillolita meteorizada y algunos árboles de sauco que estaban sembrados en la corona del talud. Todos estos materiales se depositaron en la parte baja del mismo sin interferir con el tránsito vehicular de la Calle 2A Bis A.

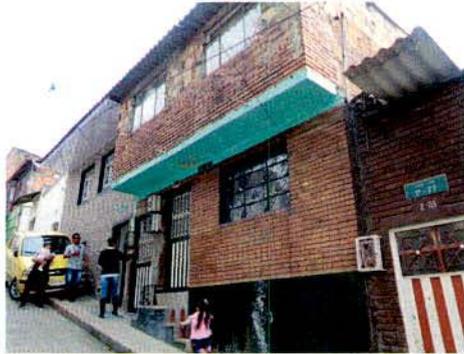
Predio de la Calle 2B No. 1A-73

En el predio se emplaza una vivienda de tres (3) pisos, con el primer nivel a modo de semisótano, la cual está construida bajo un sistema estructural de mampostería parcialmente confinada, con placas de contrapiso y entrepiso en concreto reforzado, y cubierta en teja de asbesto-cemento (ver Fotografía 3).

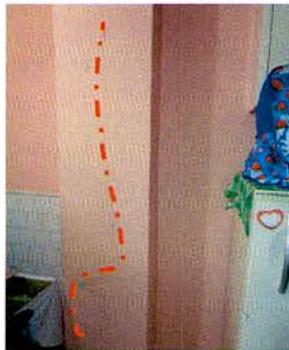
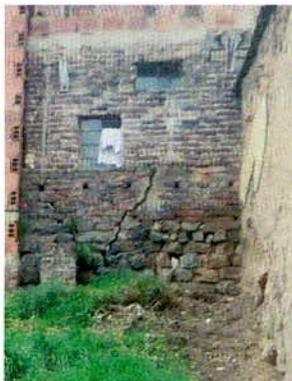
Durante la verificación de la vivienda se observaron grietas de tendencia vertical y diagonal en algunos muros del primer nivel.

Al costado sur del predio, parte externa, se observa una grieta de tendencia diagonal en el muro de cimentación de la vivienda, que tiene una abertura de aproximadamente 2.0 cm; daño que según lo manifestado por quien atiende la visita, se presentó hace aproximadamente unos 8 años.

- Al responsable y/o responsables de los predios de la Calle 2B No. 1A-73, Calle 2B No. 1A-77, Calle 2B No. 1A-81, Calle 2B No. 1A-85, Calle 2B No. 1A-89 y Calle 2B No. 1A-93, en el Barrio Girardot de la Localidad de Santa Fe, implementar acciones de mantenimiento, mejoramiento y/o de los inmuebles existentes, con el fin de garantizar las condiciones adecuadas para su uso, durante la vida útil de los mismos.

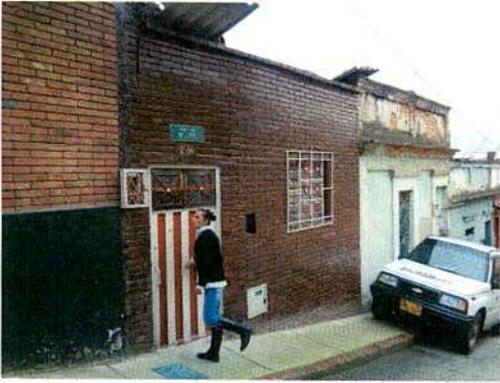
Predio de la Calle 2B No. 1A-77

En el predio se emplaza una vivienda de dos (2) pisos, con el primer nivel a modo de semisótano, la cual está construida bajo un sistema estructural de mampostería parcialmente confinada, con placas de contrapiso y entrepiso en concreto reforzado, y cubierta en teja de asbesto-cemento.

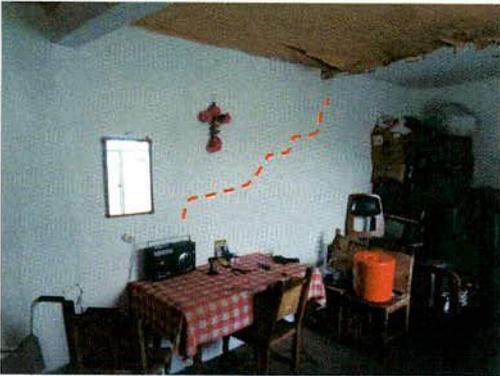
Durante la verificación de la vivienda se observaron grietas de tendencia diagonal en algunos muros del primer nivel y problemas de humedad en la placa de entrepiso que han causado desprendimientos de los acabados.

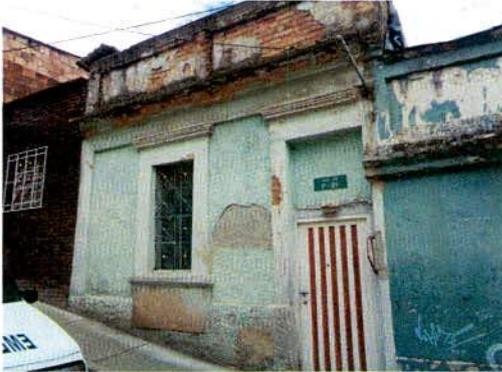
Predio de la Calle 2B No. 1A-81

En el predio se emplaza una vivienda de un (1) piso, construida bajo un sistema estructural de mampostería parcialmente confinada, con cubierta en teja de asbesto-cemento. Actualmente está inhabitada y no fue posible acceder.

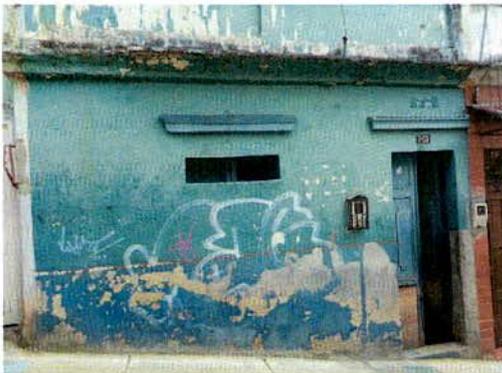
Predio de la Calle 2B No. 1A-85

En el predio se emplaza una vivienda de un (1) piso, construida bajo un sistema estructural de muros de carga posiblemente en mampostería de arcilla cocida sin confinamiento, con cubierta en teja de asbesto-cemento y cielo raso en esterilla de Guadua cubierto por pañete.

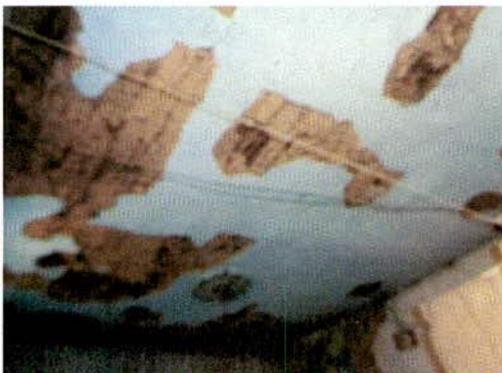
En la parte posterior del predio se observa un cerramiento en madera que comunica el interior de la vivienda con el aislamiento posterior.

Durante la verificación del interior de la vivienda se identificaron problemas de humedad en el techo, que han generado el deterioro de los elementos de madera que sostienen la cubierta, desprendimientos de la esterilla de guadua y el pañete.

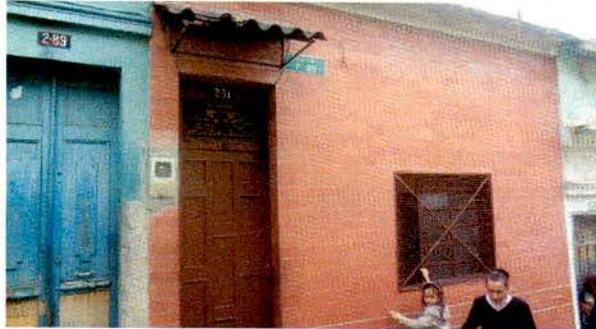
Predio de la Calle 2B No. 1A-89

En el predio se emplaza una vivienda de un (1) piso, construida bajo un sistema estructural de mampostería parcialmente confinada, con cubierta en teja de asbesto-cemento.

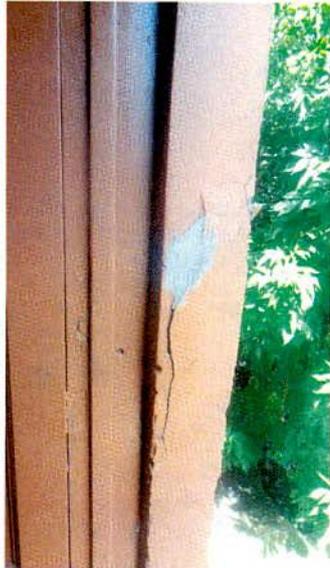
Durante la verificación del interior de la vivienda no se identificaron grietas, ni daños en los elementos estructurales y no estructurales, aunque en el vano de la puerta que comunica la vivienda con el aislamiento posterior se observan algunas grietas de tendencia vertical.

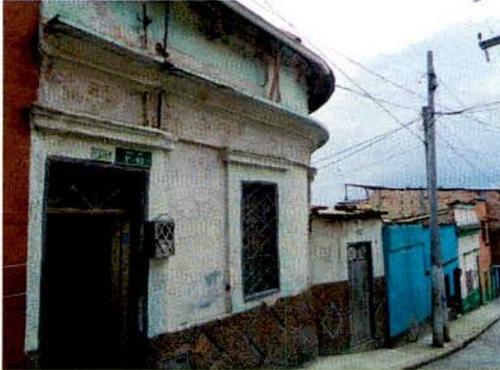
Predio de la Calle 2B No. 1A-93

En el predio se emplaza una vivienda de un (1) piso, construida bajo un sistema estructural de muros de carga posiblemente en mampostería de arcilla cocida sin confinamiento, con cubierta en teja de asbesto-cemento y cielo raso en madera (machimbre).

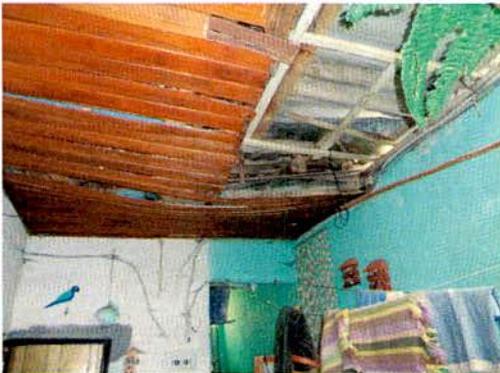
Durante la visita técnica se identificó deterioro de la cubierta; daños en algunos elementos de madera que la componen; razón por la que los responsables del predio, están adelantando el desmonte del mismo, para realizar las reparaciones respectivas.
