**DIAGNÓSTICO TÉCNICO – DI-12239**  
**SUBDIRECCIÓN DE ANÁLISIS DE RIESGOS Y EFECTOS DE CAMBIO CLIMÁTICO**  
**GRUPO ASISTENCIA TÉCNICA**  
**RADICADO IDIGER 2018ER15264**

| DIRECCIÓN: | Carrera 2B No. 167 - 04 | COORDENADAS<br>AREA INSPECCIONADA | | | X1: 106576,24<br>Y1: 116228,99<br>X2: 106585,11<br>Y2: 116247,25 | X3: 10618,97<br>Y3: 116220,26<br>X4: 106610,77<br>Y4: 116201,74 | | |

#### 5. ESCENARIO DE RIESGO: Movimiento en masa

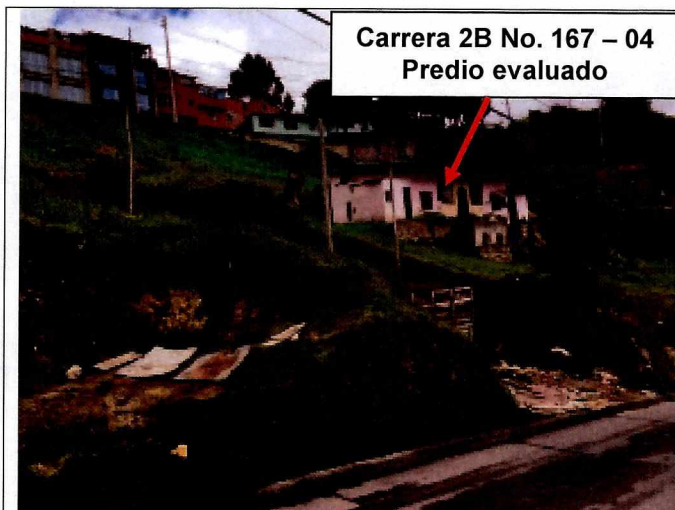
El día 7 de septiembre de 2018, personal del Instituto Distrital de Gestión de Riesgos y Cambio Climático - IDIGER, realizó visita técnica al predio de la Carrera 2B No. 167 - 04, encontrando que el Sector corresponde a una zona de pendiente moderada (30° inclinación aproximadamente) donde están construidas edificaciones de entre uno (1) y tres (3) niveles. El Sector está consolidado urbanísticamente, cuenta con todos los servicios públicos domiciliarios y tiene vías de acceso peatonales y vehiculares pavimentadas en buen estado. (Ver Fotografía 1 y 2)

**Fotografía 1.** Vista panorámica del predio de la Carrera 2B No. 167 - 04

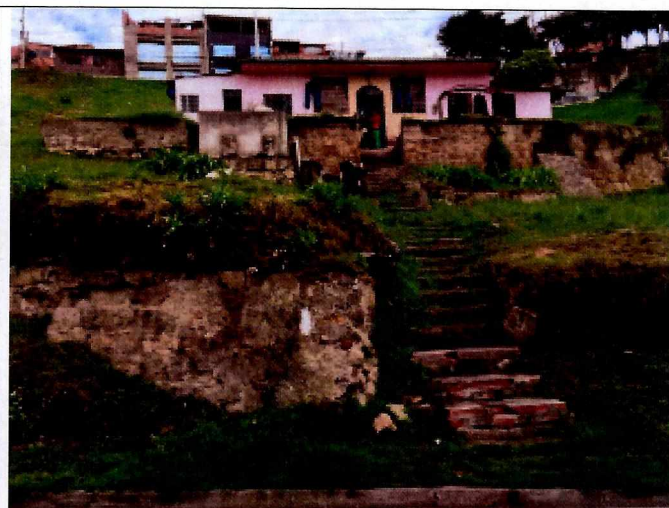
En el predio de la Carrera 2 B No. 167-04 se ubica una vivienda de un nivel, con posible sistema estructural de muros de carga en mampostería de arcilla cocida y cierre de cubierta liviana. La edificación presenta regularidad geométrica en planta y altura y no evidencia daños estructurales ni al interior ni al exterior de la misma. La vivienda se encuentra ubicada en la zona posterior del predio, separada aproximadamente a unos 15 metros del talud de corte donde se presentó el colapso del muro en piedra pegada y el movimiento en masa local identificado en el DI-11658. (Ver Fotografías 2 a 4)

**Fotografía 2.** Vista frontal de la vivienda de la Carrera 2B No. 167 - 04

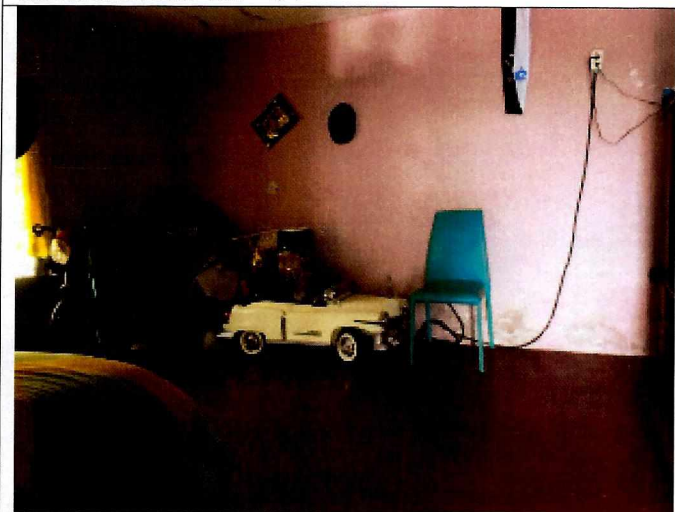
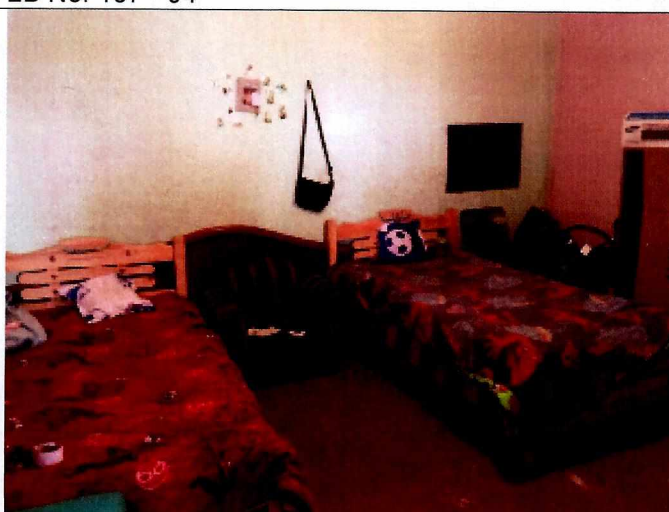
**Fotografía 3 y Fotografía 4.** Vista al interior del predio de la Carrera 2B No. 167 - 04

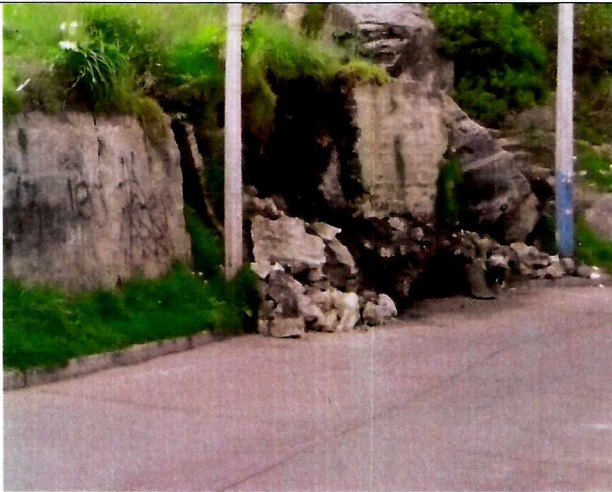
Durante la inspección visual, se evidencia que en este sector se realizó el retiro tanto de los materiales depositados sobre la Carrera 2B como del muro en piedra pegada que presentó colapso en marzo de 2018. No se observan procesos de inestabilidad activos en el talud de corte; sin embargo, los materiales que lo conforman se encuentran expuestos y son susceptibles a procesos erosivos. (Ver Fotografías 5 y 6)

Entre las posibles causas por la cuales se presentó el movimiento en masa en el talud evaluado se encuentra la carencia de medidas de protección y/o contención adecuadas, así como la ausencia de sistemas de manejo de las aguas de escorrentía superficial y sub-superficial.

**Fotografía 5.** Vista en detalle del talud de corte en el punto donde se presentó movimiento en masa del talud el 23 de marzo de 2018

- Al responsable y/o responsable de la vivienda ubicada en el predio de la Carrera 2B No. 167 - 04, en el Barrio Soratama de la Localidad de Usaquén, se recomienda implementar adecuadas medidas de estabilización, protección y manejo de las aguas de escorrentía superficial y sub-superficial, en los taludes de corte y/o relleno que hayan sido realizados para la adecuación del predio y emplazamiento de la vivienda existente en el mismo.

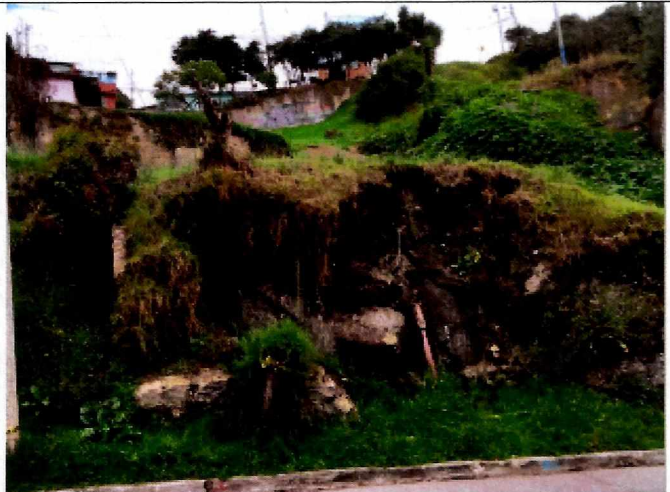
**Fotografía 6.** Estado actual del talud de corte.

- Desprendimientos locales del suelo residual que se encuentra expuesto en el talud de corte evaluado y que podrían depositarse sobre el costado oriental de la Carrera 2 B con 167.

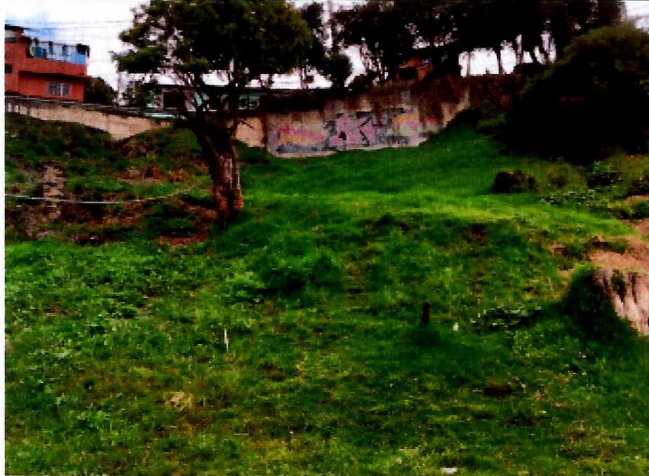
En el costado occidental de la Carrera 2A entre las calles 167A y 166A, se encuentra una cuneta de sección transversal rectangular en regular estado. Se observa que en la base de la cuneta se depositan sedimentos que pueden disminuir la capacidad de drenaje de la misma. La comunidad del sector manifiesta que se presentan eventos de lluvias, los cuales generan excesos de aguas que pueden llegar a drenar hacia la parte alta del talud; la anterior situación no pudo verificarse en la inspección visual realizada. (Ver Fotografías 7 y 8)

**Fotografía 7.** Parte alta del talud donde se ubica el predio de la Carrera 2B No. 167 - 04

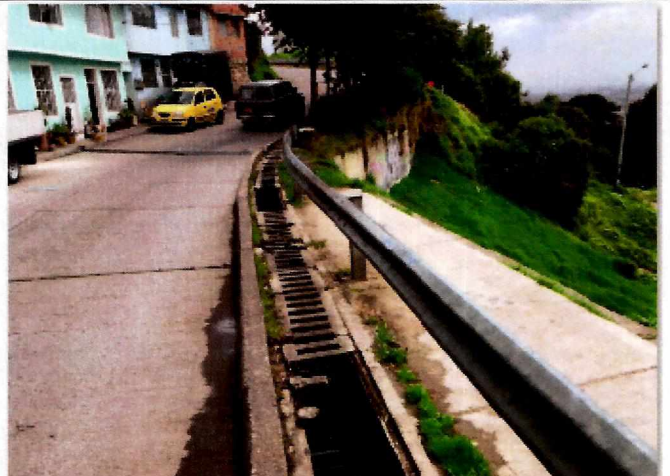
**Fotografía 8.** Cuneta ubicada al costado occidental de la Carrera 2A entre las calles 167A y 166A

- A la Alcaldía Local de Usaquén, desde sus competencias, implementar adecuadas medidas de contención, protección sobre los taludes existentes en el sector de la Carrera 2 B No. 167-04. Dichas medidas deben contemplar obras para el adecuado manejo de las aguas de escorrentía superficial y sub-superficial y realizar verificación de la cuneta ubicada al costado occidental de la Carrera 2A entre las calles 167A y 166A, con el fin de determinar si se presentan drenajes de aguas lluvias sobre la parte alta del talud del predio de la referencia.
- A la Alcaldía Local de Usaquén, desde su competencia, adelantar las acciones administrativas tendientes al seguimiento de las recomendaciones impartidas mediante este diagnóstico técnico con el objeto de proteger la integridad física de los habitantes, usuarios, vecinos y transeúntes del sector evaluado en el presente informe técnico.
