| <br><b>ALCALDÍA MAYOR<br/>DE BOGOTÁ D.C.</b><br>AMBIENTE<br><small>Instituto Distrital de Gestión de Riesgos<br/>y Cambio Climático</small> | <b>DIAGNÓSTICO TÉCNICO</b> | | Código: | <b>GAR- FT - 03</b> |

**DIAGNÓSTICO TÉCNICO – DI - 12338**  
**SUBDIRECCIÓN DE ANÁLISIS DE RIESGOS Y EFECTOS DE CAMBIO CLIMÁTICO**  
**GRUPO ASISTENCIA TÉCNICA**  
**RADICADO IDIGER 2018ER14941**

El día 30 de agosto de 2018, personal del IDIGER, realizó visita técnica al segmento vial de la Calle 163B entre Av. Carrera 9 y Carrera 8H, encontrando que el Sector corresponde a una zona de pendiente baja ( $2^{\circ}$  -  $3^{\circ}$ ) donde están construidas edificaciones de entre dos (2) y tres (3) niveles. El Sector está consolidado urbanísticamente, cuenta con todos los servicios públicos domiciliarios. (Ver Fotografía 1)

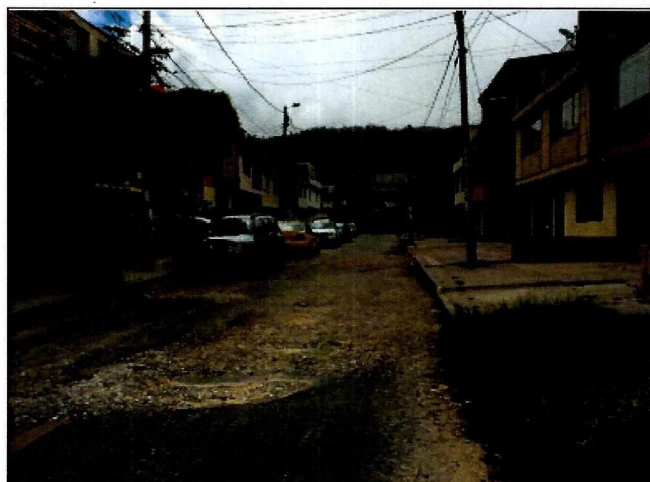
**Fotografía 1.** Vista del sector donde se encuentra el segmento vial evaluado.

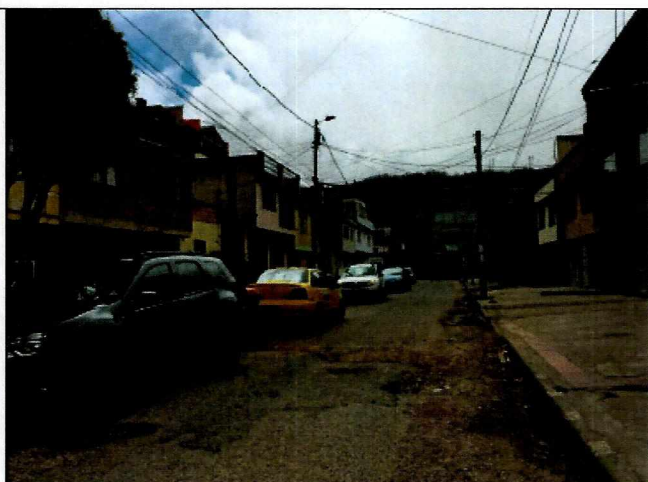
El segmento vial CIV 1001886 corresponde a una vía en pavimento flexible, cuenta con dos carriles, 6 m de ancho y 78 m de longitud aproximadamente. Durante la inspección visual, se evidencian grietas longitudinales y transversales, así como baches en diferentes sectores, advirtiendo que los daños identificados en la vía pueden afectar su nivel de servicio. (Ver Fotografías 2 a 4)

- Los daños evidenciados en el segmento vial de la Calle 163B entre Av. Carrera 9 y Carrera 8H, podrían estar relacionados a la falta de mantenimiento del mismo.

**Fotografía 2.** Baches en el segmento vial evaluado.

- A la Unidad Administrativa Especial de Mantenimiento y Rehabilitación Vial y a la Alcaldía Local de Usaquén, desde sus competencias, realizar el mantenimiento del segmento vial CIV 1001886, localizado en la Calle 163B entre Av. Carrera 9 y Carrera 8H, Barrio Ainsuca de la Localidad de Usaquén, con el fin de garantizar las condiciones adecuadas para su uso.

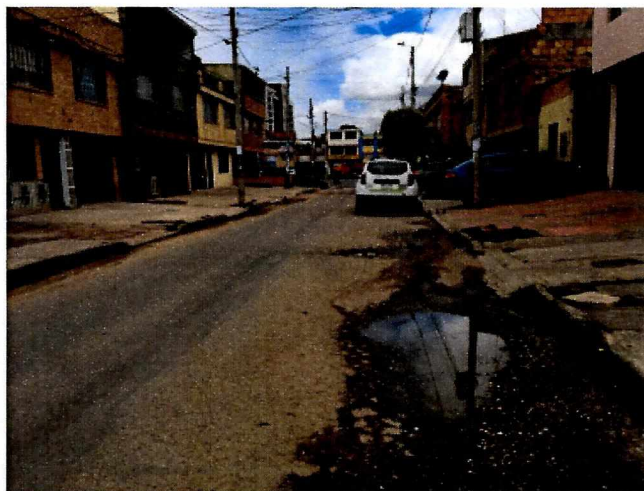
**Fotografía 3.** Baches en el segmento vial evaluado.

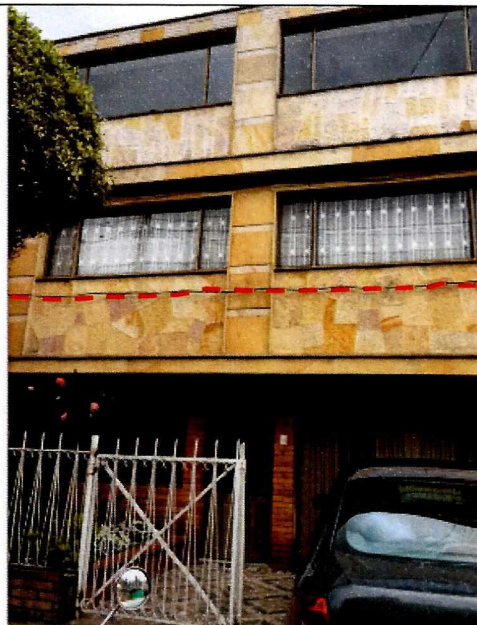
En el predio de la Calle 163B No. 8H-50 se emplaza una casa de tres (3) niveles con posible sistema estructural en mampostería confinada. La visita fue atendida por el señor Gabriel Mondragón, quien manifiesta que no se presentan daños al interior del predio y no permite el ingreso a la vivienda; desde el exterior del inmueble se evidencia una fisura de tendencia horizontal en la fachada del segundo nivel.

**Fotografía 4.** Fisura horizontal en la fachada de la vivienda ubicada en la Calle 163B No. 8H-50

- Al responsable y/o responsables de las viviendas ubicadas en la Calle 163B No. 8H-50 y Calle 163B No. 8H-27, Barrio Ainsuca de la Localidad de Usaquén, implementar acciones para el mantenimiento y/o mejoramiento del inmueble allí existente; con el fin de garantizar las condiciones adecuadas para su uso, durante la vida útil del mismo.

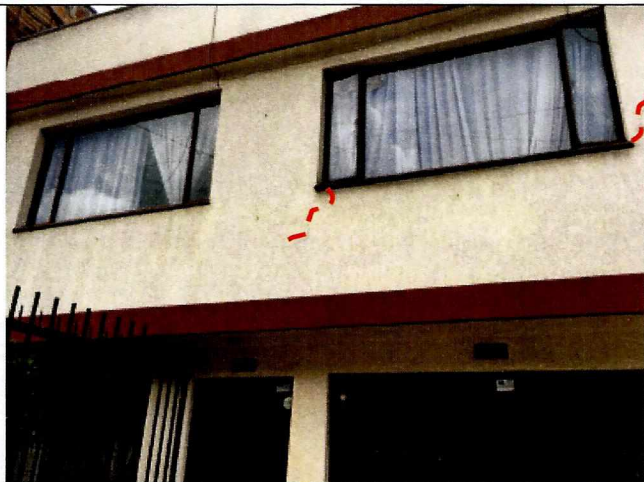
En el predio de la Calle 163B No. 8H-27 se emplaza una casa de dos (2) niveles con posible sistema estructural en mampostería confinada. La visita fue atendida por la señora María Agustino Zorro, quien manifiesta que no se presentan daños al interior del predio y no permite el ingreso a la vivienda; desde el exterior del inmueble se evidencian dos fisuras de tendencia diagonal en la fachada del segundo nivel.

**Fotografía 5.** Fisuras de tendencia diagonal en la fachada de la vivienda ubicada en la Calle 163B No. 8H-27

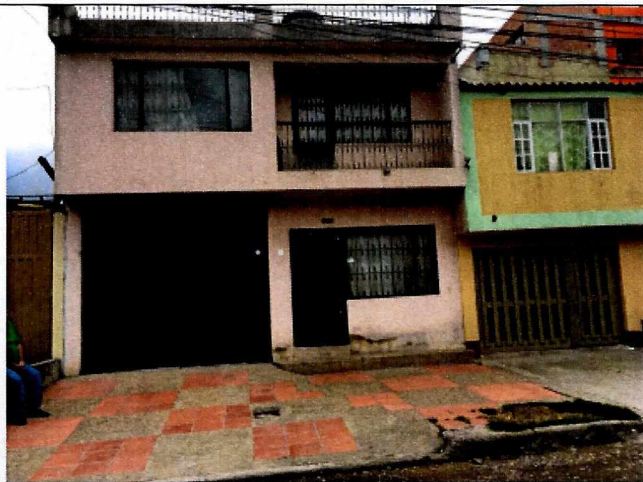
**Fotografía 6.** Vista frontal de la vivienda ubicada en la Calle 163B No. 8H-28.
