**DIAGNÓSTICO TÉCNICO – DI-12538**  
**SUBDIRECCIÓN DE ANÁLISIS DE RIESGOS Y EFECTOS DE CAMBIO CLIMÁTICO**  
**GRUPO ASISTENCIA TÉCNICA**  
**RADICADO IDIGER No. 2018ER19909 – EVENTO SIRE No. 5232487**

| <b>DIRECCIÓN:</b> | Diagonal 71A Bis No 20 - 83 | <b>COORDENADAS AREA INSPECCIONADA</b> | | X1:101335.93<br>Y1:107223.55 | |

Estructural – Obra Aledaña.

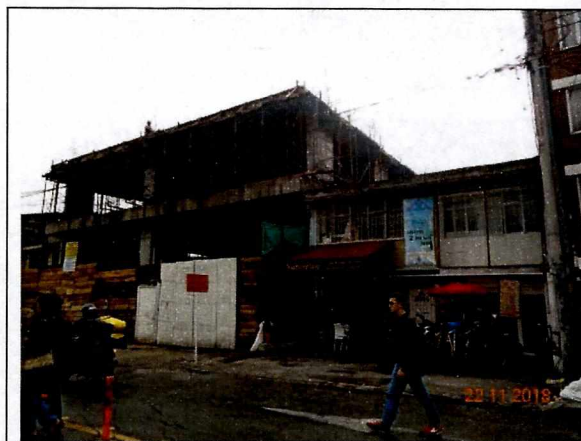
En atención al radicado IDIGER 2018ER19909, personal del Instituto Distrital de Gestión de Riesgos y Cambio Climático IDIGER, realizó visita técnica el día 22 de noviembre de 2018, a la vivienda emplazada en el predio P1 de la Diagonal 71A Bis No 20 – 83, en el Sector Catastral Colombia de la Localidad de Barrios Unidos, en una zona consolidada urbanísticamente, con pendiente baja (15° inclinación aproximadamente) y vías de acceso vehicular pavimentadas (ver Fotografías 1).

**Fotografía 1.** Vista panorámica del Sector del predio de la Diagonal 71A Bis No 20 – 83 en el Sector Catastral Colombia.

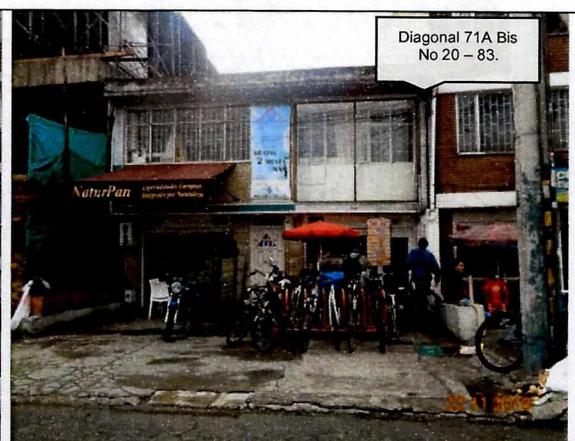
Se realizó inspección sobre el predio de la referencia, en compañía del Señor Steward Eduardo Ramos Restrepo, abogado de la señora Ana Flor Pinilla de Ramos propietaria del inmueble, en donde se emplaza una vivienda de dos niveles construida en muros de mampostería parcialmente confinada, la cual presenta algunas deficiencias constructivas relacionadas principalmente con la carencia de elementos de confinamiento como vigas y columnas, (ver Fotografía 2).

**Fotografía 2.** Fachada del predio de la Diagonal 71A Bis No 20 – 83 en el Sector Catastral Colombia.

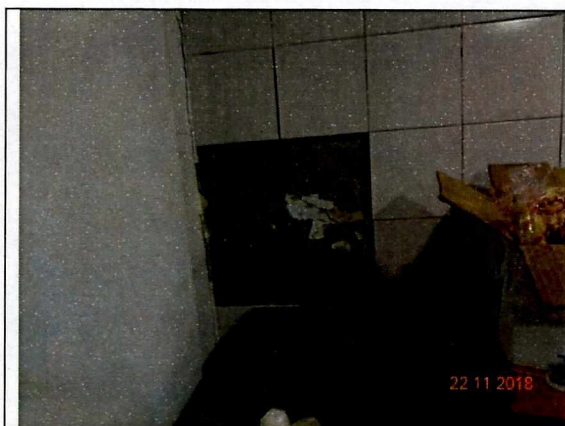
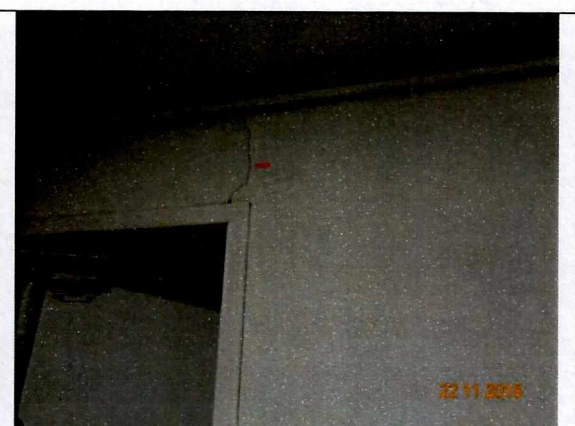
En el costado sur del predio de la referencia se encuentra una obra aledaña correspondiente al P2 en la Diagonal 71A Bis No 20 - 73, donde el Señor Steward Eduardo Ramos Restrepo manifiesta que, desde el inicio de la construcción se empezaron a presentar problemas dentro de la edificación, relacionados principalmente con la aparición de fisuras en los muros perimetrales hacia el costado de la obra aledaña (ver fotografías 3 y 4).

- Actividad constructiva de edificaciones (Ejecución de obras).
- Asentamientos Diferenciales.
- Deficiencias constructivas.

**Fotografía 3.** Fisuras dentro de la vivienda de la Diagonal 71A Bis No 20 – 83 en el Sector Catastral Colombia.

**Fotografía 4.** Fisuras dentro de la vivienda de la Diagonal 71A Bis No 20 – 83 en el Sector Catastral Colombia.

- A la Alcaldía Local de Barrios Unidos, desde sus respectivas competencias, dado que posiblemente los daños evidenciados en las viviendas de los predios P1 de la Diagonal 71A Bis No 20 – 83 y P3 de la Diagonal 71A Bis No 20 – 69, estarían asociados a la construcción que se está llevando a cabo en el predio P2 de la de la Diagonal 71A Bis No 20 - 73, adelantar las acciones correspondientes con los responsables de dicha construcción, para que realicen las acciones que garanticen la estabilidad de los elementos que presentan daños. Lo anterior en caso de determinarse que efectivamente la construcción de la Diagonal 71A Bis No 20 - 73 ocasionó y/ ó actuó como detonante de los daños existentes en la viviendas de la Diagonal 71A Bis No 20 – 83 (P1) y Diagonal 71A Bis No 20 – 69 (P3).

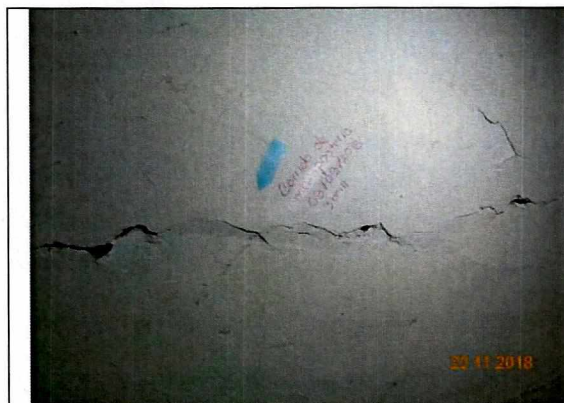
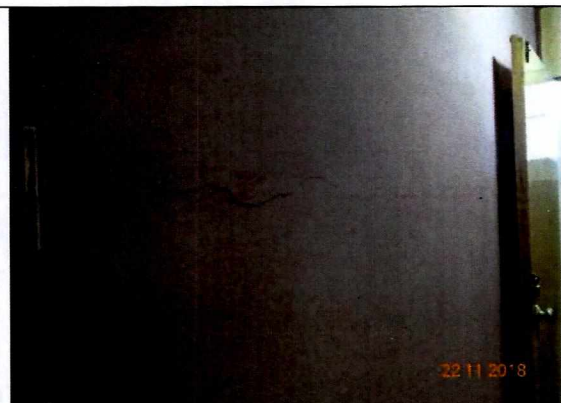
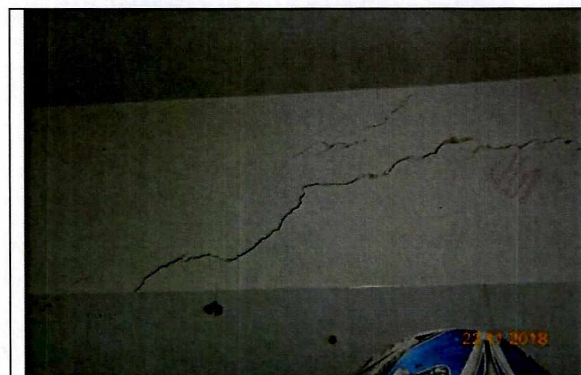
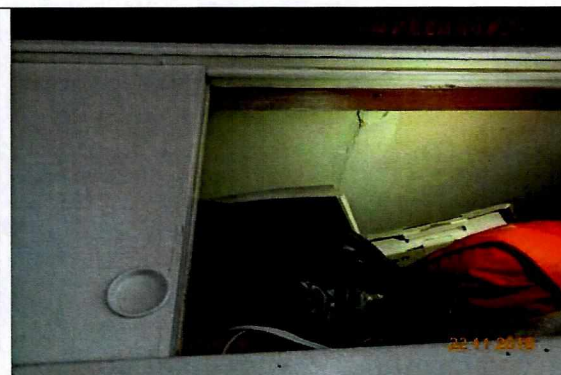
En el interior de la edificación se evidencian fisuras con aproximadamente 5.00 mm de abertura con longitudes entre 2 a 4 m aproximadamente, con tendencia longitudinal y transversal (ver fotografías 5 y 8), adicionalmente se observan desprendimientos de los acabados en algunos de los muros divisorios de la edificación, y fisuras de tendencia diagonal de 2mm de abertura de longitud de 1.00m (aproximadamente), sobre la placa de la cubierta del segundo nivel. (ver fotografía 9 y 10).

**Fotografía 5.** Fisuras dentro de la vivienda de la Diagonal 71A Bis No 20 – 83 en el Sector Catastral Colombia.

**Fotografía 6.** Fisuras dentro de la vivienda de la Diagonal 71A Bis No 20 – 83 en el Sector Catastral Colombia.

**Fotografía 7.** Fisuras dentro de la vivienda de la Diagonal 71A Bis No 20 – 83 en el Sector Catastral Colombia.

**Fotografía 8.** Fisuras dentro de la vivienda de la Diagonal 71A Bis No 20 – 83 en el Sector Catastral Colombia.

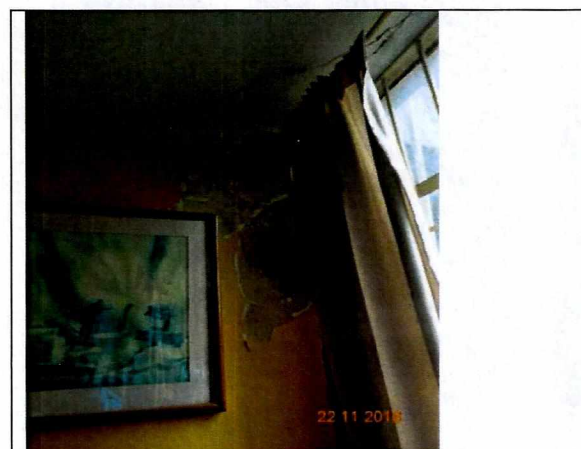
**Fotografía 9.** Desprendimientos de los acabados dentro de la vivienda de la Diagonal 71A Bis No 20 – 83 en el Sector Catastral Colombia.

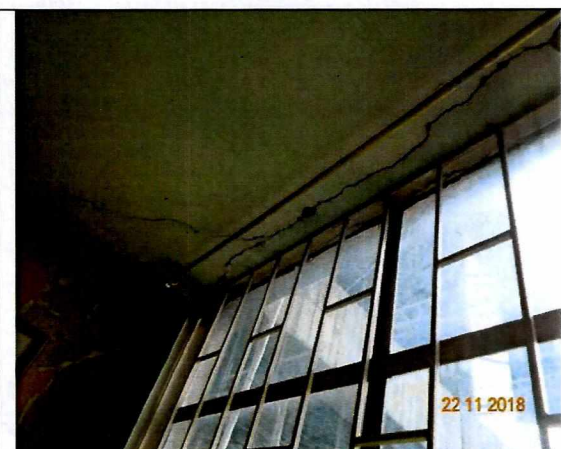
**Fotografía 10.** Fisuras en la Placa del segundo nivel de la vivienda de la Diagonal 71A Bis No 20 – 83 en el Sector Catastral Colombia.

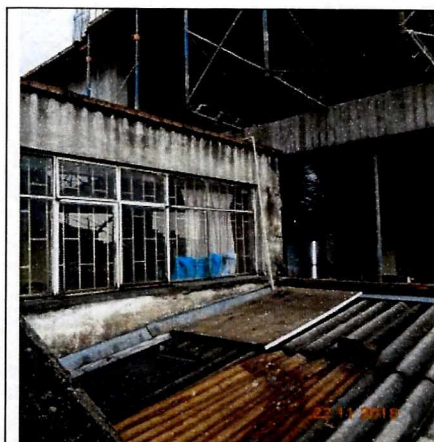
En el predio P2 de la Diagonal 71A Bis No 20 – 73, se adelanta un proyecto urbanístico, el cual corresponde a una construcción de 6 niveles en un sistema aporticado y placas de entrepiso en concreto reforzado; al momento de la inspección visual, que en la actualidad se encuentra en la etapa de obra negra del segundo nivel, (ver Fotografía 11).

**Fotografía 11.** Construcción de la Diagonal 71A Bis No 20 – 73 en el Sector Catastral Colombia.

- Al responsable de la ejecución de las actividades de construcción realizadas en el predio P2 de la Diagonal 71A Bis No 20 - 73, tener en cuenta el Artículo 32 del Decreto 172 de 2014, concordante con el Artículo 42 de la Ley 1523 de 2012, donde se señala que todas las entidades públicas o privadas encargadas de la prestación de servicios públicos, que ejecuten obras civiles mayores o que desarrollen actividades industriales o de otro tipo en el Territorio Distrital, que puedan significar riesgo de desastre para la sociedad, así como las que específicamente determine el Instituto Distrital de Gestión de Riesgos y Cambio Climático-IDIGER, deberán realizar un análisis específico de riesgo que considere los posibles efectos de riesgos naturales y sociales sobre la infraestructura expuesta y aquellos que se deriven de los daños de la misma en su área de influencia, así como los que se deriven de su operación. Con base en este análisis diseñarán e implementarán las medidas de reducción del riesgo y planes de emergencia y contingencia que serán de su obligatorio cumplimiento.

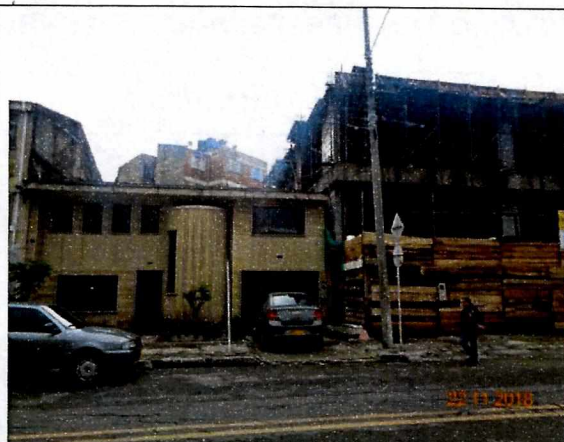
En el predio P3 de la Diagonal 71A Bis No 20 – 69, se emplaza una vivienda en mampostería estructural y placa de entrepiso en concreto reforzado, en la que no permiten el ingreso dado que manifiesta la persona que atendió el llamado a la puerta, que no se encuentran mayores daños y que en la actualidad la constructora se está encargando de los mismos (Ver Fotografía 12).

**Fotografía 12.** Vista de la fachada de la vivienda de la Diagonal 71A Bis No 20 – 69 en el Sector Catastral Colombia.

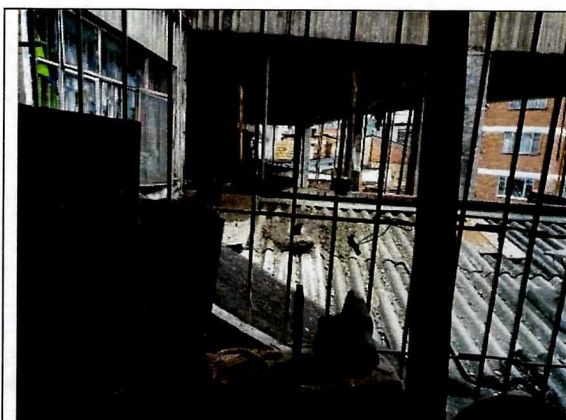
Adicionalmente el día 26 de noviembre, se activa un evento Sire en el predio de la referencia, donde se reporta la caída de concreto provenientes de las labores de fundida de la placa del segundo nivel, de la obra del predio P2, sobre la cubierta del predio P1, ocasionando la rotura de dos tejas de asbesto cemento, ubicadas sobre la cocina de la panadería, hacia costado sur de la edificación, durante el evento no se evidencio una condición de riesgo que requiriera alguna recomendación de restricción ni de evacuación, (Ver Fotografías 13 – 14).

**Fotografía 13.** Concreto sobre la cubierta de la vivienda de la Diagonal 71A Bis No 20 – 83 en el Sector Catastral Colombia.

**Fotografía 14.** Concreto sobre la cubierta de la vivienda de la Diagonal 71A Bis No 20 – 83 en el Sector Catastral Colombia.
