**DIAGNÓSTICO TÉCNICO No. DI-12683**  
**SUBDIRECCIÓN DE ANÁLISIS DE RIESGOS Y EFECTOS DE CAMBIO CLIMÁTICO**  
**GRUPO ASISTENCIA TÉCNICA**  
**RADICADO IDIGER 2018ER23405**

| <b>DIRECCIÓN:</b> | Calle 165 No. 8A - 43 | <b>COORDENADAS</b> | X1: 105638.82 Y1: 116076.36 | | |

El Instituto Distrital de Gestión de Riesgos y Cambio Climático – IDIGER ha realizado visita de inspección al predio localizado en la Calle 165 No. 8A - 43, y con base en la misma ha emitido el siguiente documento técnico:

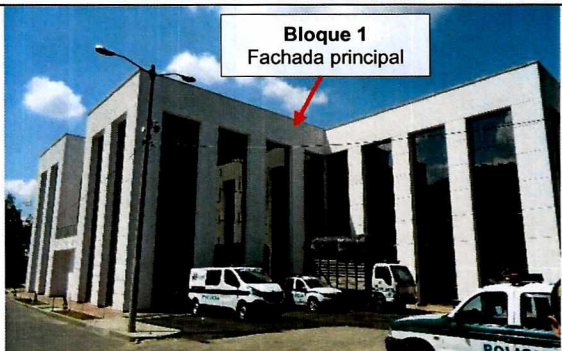
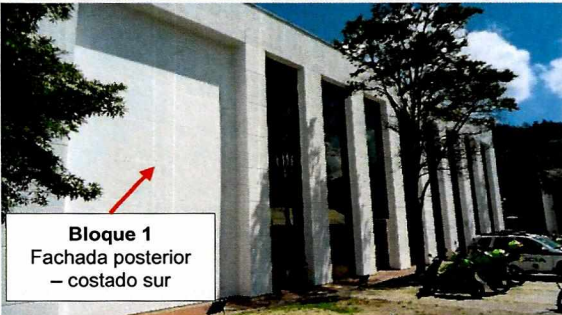
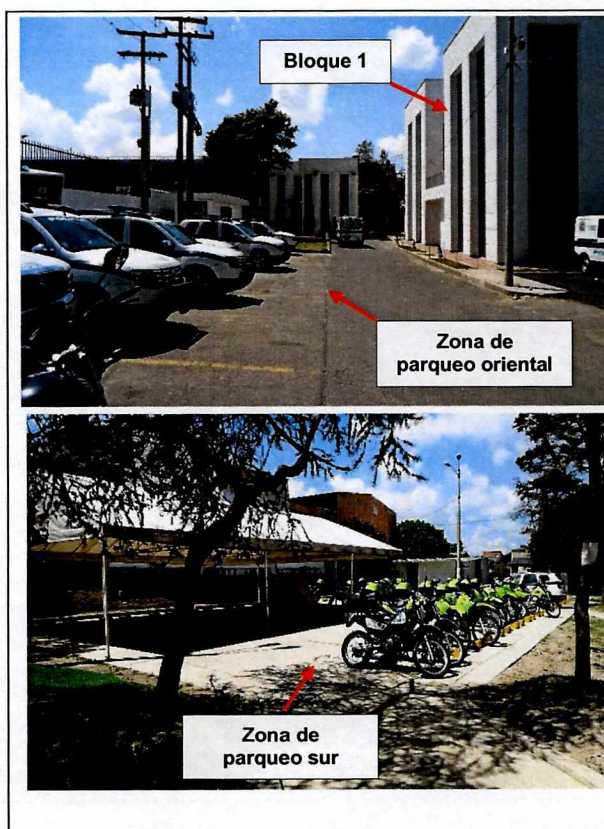
| REGISTRO FOTOGRÁFICO | DESCRIPCIÓN |
|---|---|
| <p><b>Bloque 1</b><br/>Fachada principal</p> <p><b>Bloque 1</b><br/>Fachada posterior<br/>– costado sur</p> | <p><b>Bloque 1 – Edificio administrativo en remodelación, (ver Figura 1).</b></p> <p>Corresponde a una edificación de tres (03) niveles y de 28 años de antigüedad aproximadamente, construida bajo un sistema estructural aporticado, placas de entrepiso en concreto reforzado y cubierta rematada con una placa maciza de concreto reforzado impermeabilizada. Los muros perimetrales de la edificación cuentan con terminados de concreto texturizado y pintura color blanco. Asimismo, la fachada del edificio cuenta con ventanales polarizados instalados entre elementos arquitectónicos colocados alrededor de las columnas de la estructura. No fue posible ingresar al edificio por protocolos internos de seguridad. También informó el personal de la Policía Nacional que acompañó la visita que algunas de las obras de remodelación del edificio no han sido aún recibidas a satisfacción a pesar de que en Octubre de 2018 el Alcalde Mayor entregó oficialmente la Estación a la comunidad.</p> <p>Debido a las múltiples afectaciones que se presentaban en la edificación y que ya habían sido identificadas por el IDIGER en los Diagnósticos Técnicos DI-4408 y DI-4732 de</p> |

enero y septiembre 2010 respectivamente, (presencia de fisuras y grietas de hasta 10 mm de abertura en columnas falsas, deformaciones en los marcos de las ventanas y fisuras de tendencia diagonal en muros perimetrales, afectaciones posiblemente relacionadas con asentamientos de la edificación), los responsables del predio efectuaron un Contrato de Obra Civil para remodelar y reacondicionar el edificio. Es así como en la actualidad se ha realizado la reparación de fisuras y grietas en los muros perimetrales, se han corregido los problemas de la ventanería, se han adelantado labores de mantenimiento y pintura, y también, se ha realizado la intervención para el mejoramiento de los espacios peatonales y zonas de parqueo adyacentes a la edificación en los costados oriental y sur, según se pudo constatar mediante la inspección visual. Asimismo, informa el personal de la Estación que al interior del edificio se han corregido los problemas de agrietamientos y se han adelantado labores de mantenimiento y mejoramiento. También se informó que se estaban adelantando labores de instalación de los equipos de las salas de comunicaciones y otra dotación.

Durante la inspección no se evidenció presencia de posibles asentamientos en la edificación o pérdida de verticalidad ni en los postes de luz ni en los árboles aledaños al edificio. En términos generales, no se identifican problemas de estabilidad estructural en la parte exterior de la edificación.

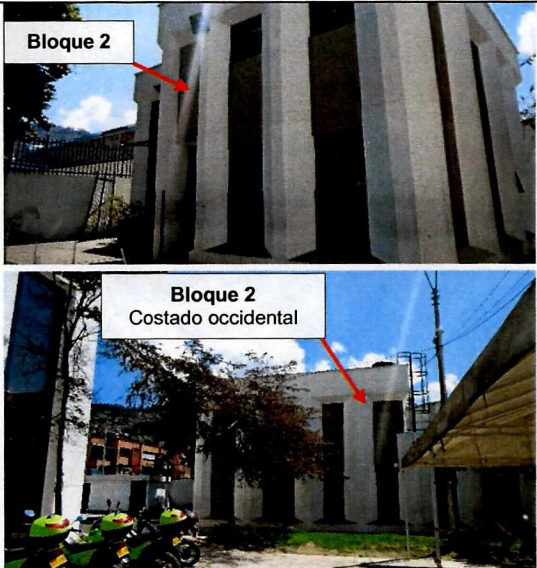
| REGISTRO FOTOGRÁFICO | DESCRIPCIÓN |
|---|---|
| | <p><b>Bloque 2 – Actual edificio administrativo, (ver Figura 1).</b></p> <p>Este edificio es utilizado como centro administrativo de la Estación, cuenta con dos (02) niveles y se encuentra localizado en el costado suroriental del predio.</p> <p>El edificio se encuentra construido en un sistema estructural aporticado, con placa de entepiso en concreto reforzado y cubierta en teja de fibrocemento. Los muros interiores son de mampostería y cuentan con acabados de obra blanca. Los techos interiores se encuentran en su mayoría terminados con láminas de drywall. En el primer nivel, en la parte central, se encuentra instalada una marquesina en teja translúcida soportada sobre apoyos metálicos empotrados.</p> <p>En la parte superior de la cubierta del edificio – costado sur se encuentra instalado el tanque de almacenamiento de agua potable de la Estación, al cual se accede a través de una escalera metálica localizada sobre la fachada posterior</p> |

del edificio. De igual manera, en la parte posterior del edificio se encuentra las celdas de reclusión, de un nivel, las cuales no pudieron ser inspeccionadas debido a protocolos y restricciones de seguridad.

Durante la inspección se observaron algunos sectores del techo del primer piso con huellas de humedad y pequeños descascamientos. En términos generales, no se identificaron problemas de estabilidad estructural ni funcional en la edificación.

A los responsables de la Estación de Policía de Usaquén ubicada en la Calle 165 No. 8A – 43, efectuar las acciones de mantenimiento y mejoramiento de los muros y techos interiores en los cuales se presentan problemas de humedad en el Bloque 2 – actual edificio administrativo, primer piso y Bloque 3 – Centro de conciliación, salón principal del primer piso.

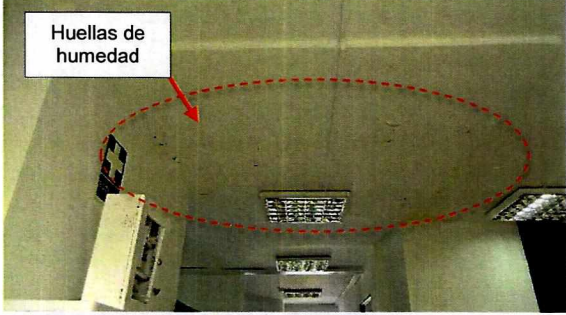
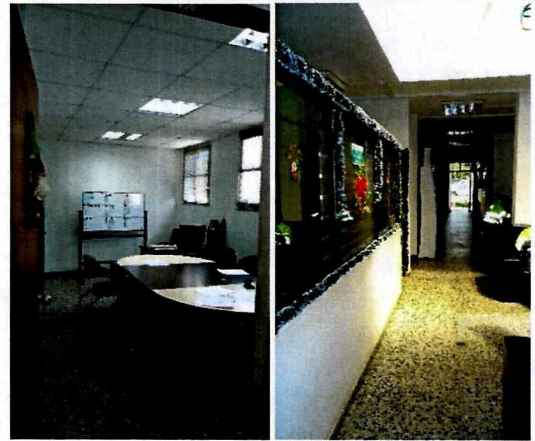
Huellas de humedad

La estabilidad y funcionalidad del Bloque 2 – Actual edificio administrativo, ubicado en el predio de la Calle 165 No. 8A – 43, Estación de Policía de Usaquén, no se encuentran comprometidas en la actualidad ante cargas normales de servicio, por las afectaciones de humedad identificadas.

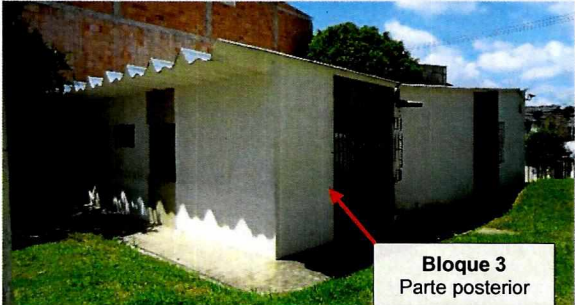
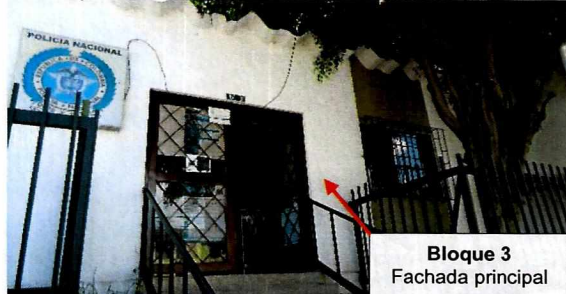
| REGISTRO FOTOGRÁFICO | DESCRIPCIÓN |
|---|---|
| <p><b>Bloque 3</b><br/>Parte posterior</p> <p><b>Bloque 3</b><br/>Fachada principal</p> | <p><u><b>Bloque 3 – Centro de Conciliación, (ver Figura 1).</b></u></p> <p>Localizado en la esquina suroccidental del predio, esta edificación es de un (01) nivel, construida posiblemente en mampostería confinada, cimentada en lo que al parecer es una placa maciza de concreto reforzado y coronada por una cubierta de tejas tipo canaleta de fibrocemento que tienen pendiente de drenaje a una sola agua orientada hacia el centro del edificio. El acceso principal al edificio se encuentra localizado sobre la Carrera 8C.</p> <p>Los muros interiores son de mampostería y cuentan con acabados de obra blanca. Los techos interiores se encuentran en su mayoría terminados con listones de madera.</p> <p>Exteriormente, el edificio no presenta daños ni afectaciones de tipo estructural. En el interior, se observaron huellas de humedad y descascamientos en algunos muros interiores. No se identificaron problemas de estabilidad estructural ni funcional en la edificación.</p> |

La estabilidad y funcionalidad del Bloque 3 – Centro de Conciliación, ubicado en el predio de la Calle 165 No. 8A – 43, Estación de Policía de Usaquén, no se encuentran comprometidas en la actualidad ante cargas normales de servicio, por las afectaciones de humedad identificadas.

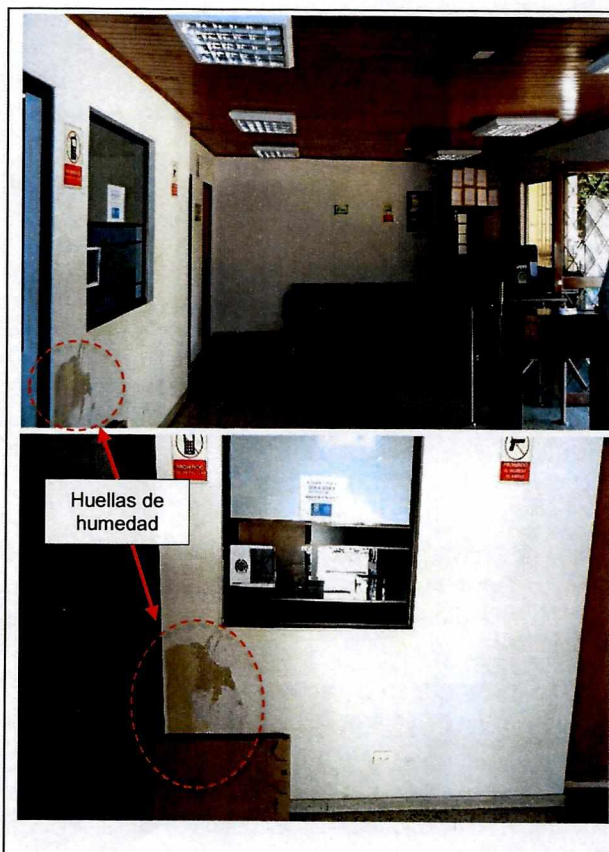
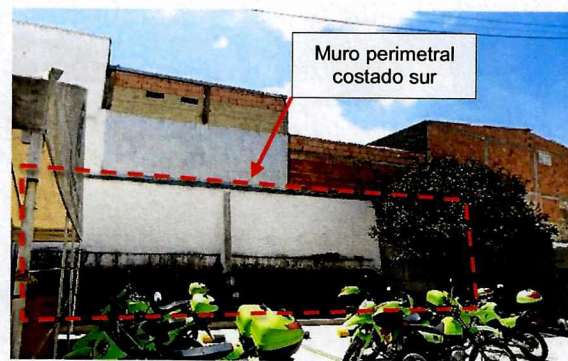
De igual manera se realizó la inspección del muro de cerramiento del costado sur adyacente al edificio, construido en mampostería simple y soportado por contrafuertes verticales tipo *piedemigos*. En los Diagnósticos Técnicos DI-4408 y DI-4732 de 2010 se indicó que este muro presentaba deformaciones y agrietamientos severos que comprometían su estabilidad, y por tanto, se realizó recomendación de restricción parcial de uso de la zona verde cercana al mismo hasta tanto se realizaran las respectivas obras correctivas. Durante la inspección se constató que el muro continúa presentando agrietamientos de tendencia horizontal, descascaramientos, afectación en los mampuestos de los contrafuertes y presencia de huellas de humedad, condiciones similares a las identificadas en el año 2010.

- Falta de mantenimiento de las instalaciones y carencia de impermeabilización de los muros afectados por humedades.
- Posibles deficiencias constructivas y falta de mantenimiento del muro. De igual manera, posibles empujes provenientes del terreno donde se emplazan las viviendas vecinas.

| PREDIO | DIRECCIÓN DEL PREDIO | TIPO DE ESTRUCTURA | No. DE PISOS | NIVEL DE DAÑO |
|---|---|---|---|---|
| Muro perimetral del costado Sur | Calle 165 No. 8A - 43 | Mampostería simple soportada por contrafuertes verticales | -- | Moderado |

- Posibilidad de deterioro progresivo y/o colapso de los sectores afectados en el muro de cerramiento del costado sur del predio ubicado en la Calle 165 No. 8A – 43 donde se emplaza la Estación de Policía de Usaquén. El muro se encuentra adyacente al Bloque 3 – Centro de Conciliación.
- Deterioro progresivo de las condiciones de los muros interiores donde se observa la formación de huellas de humedad, comprometiendo en el mediano plazo la funcionalidad de los espacios en donde se presentan estas afectaciones.

La estabilidad del muro perimetral de mampostería del costado sur, adyacente al Bloque 3 – Centro de Conciliación continúa estando comprometida bajo las condiciones de servicio actuales, por las afectaciones identificadas, (agrietamientos, deterioro de los mampuestos de los contrafuertes, humedades). Por tal motivo, se ratifica la recomendación de restricción parcial de uso impartida en el DI – 4408 de enero de 2010 para la zona verde adyacente al tramo suroccidental del muro, (zona posterior del Bloque 3 – Centro de Conciliación), hasta tanto se implementen las medidas y acciones encaminadas a mitigar las condiciones de riesgo y garantizar las condiciones de estabilidad e integridad estructural del muro.

A los responsables de la Estación de Policía de Usaquén ubicada en la Calle 165 No. 8A – 43, acatar la recomendación de restricción de uso de la zona verde adyacente al muro perimetral del costado sur, (costado suroccidental del Bloque 3), hasta tanto se adelanten las acciones y medidas encaminadas al mantenimiento, reforzamiento y/o demolición de los tramos que presentan mayor afectación. Todas las acciones implementadas deben contar con las licencias y permisos necesarios y deben ser desarrolladas por profesionales idóneos.
