DIAGNÓSTICO TÉCNICO DI-12858
SUBDIRECCIÓN DE ANÁLISIS DE RIESGOS Y EFECTOS DE CAMBIO CLIMÁTICO
GRUPO ASISTENCIA TÉCNICA
EVENTO SIRE No. 5282125
EVENTO SIRE No. 5283106

Construcciones (Afectación en elementos no estructurales debido a vendaval)

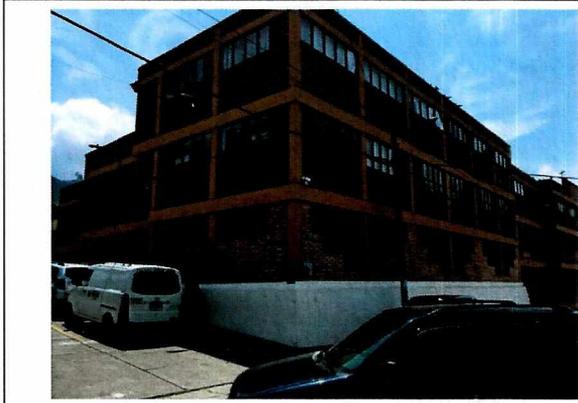
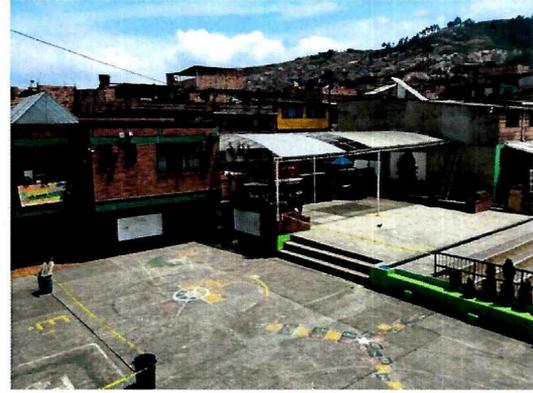
El Colegio Santa Martha I.E.D está ubicado en la Calle 69 D S No. 8B-63 y corresponde a una edificación de tres niveles, con sistema estructural de pórticos en concreto reforzado, placas de entrepiso en elaboradas también en este material y cubierta en tejas de asbesto-cemento tipo canaleta 90 soportadas sobre elementos metálicos y los muros perimetrales de la edificación, (ver Fotografía 7 y Fotografía 8).

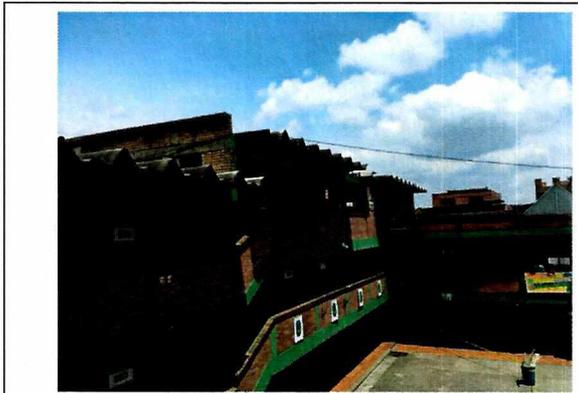
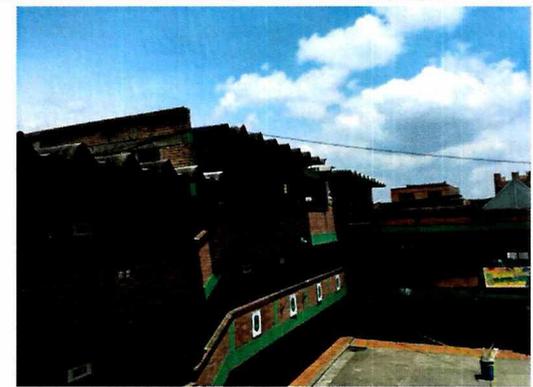
La visita técnica se realizó con el acompañamiento del Sr, Manuel Vicente Espinosa, rector de la institución educativa, quien permitió el ingreso al inmueble. Durante la inspección visual se evidenció afectación de 5 tejas de fibrocemento, cada una de 9 m de longitud por 0,6 m de ancho, abarcando un área aproximada de 27 m² de cubierta que incluyen: las aulas 301 y 302, los pasillos adyacentes, los baños de preescolar y los baños de docentes. Los restos de tejas que aún permanecen sobre la cubierta presentan posibilidad de colapso hacia el patio del colegio, (ver Fotografía 9 y Fotografía 10).

Fotografía 9. Afectación del costado occidental de la cubierta del Colegio.

Fotografía 10. Afectación del costado occidental de la cubierta del Colegio.

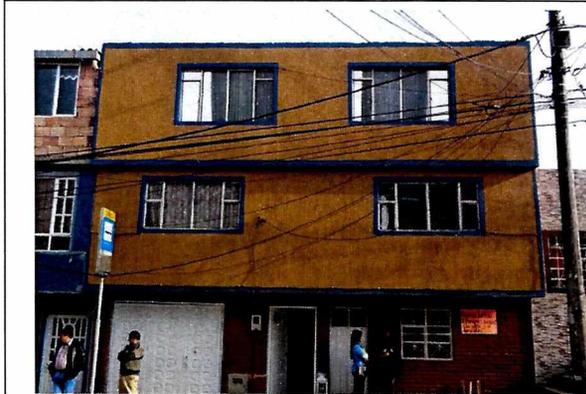
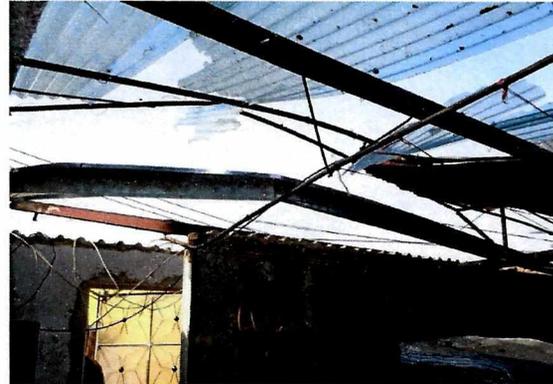
En el predio se localiza una vivienda de tres (3) niveles construida posiblemente bajo un sistema estructural en mampostería parcialmente confinada, con losa de entrecapado en concreto y cubierta liviana en láminas de fibrocemento, (ver Fotografía 11 y Fotografía 12).

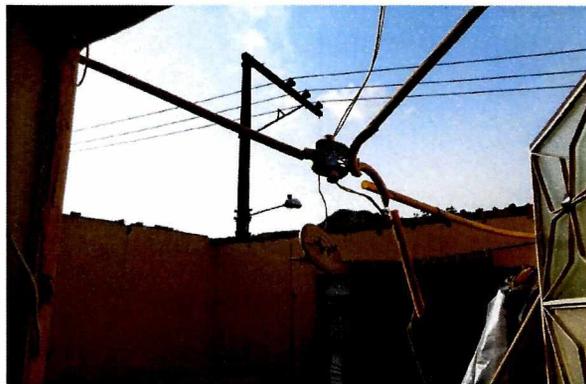
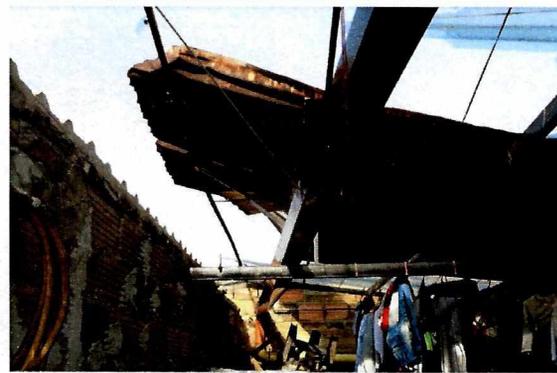
En el tercer nivel de la vivienda se evidencia ausencia de 8 tejas de asbesto cemento de la cubierta y afectación del cielo raso en estos sectores del predio, afectando tanto la funcionalidad de las habitaciones localizadas en el costado frontal del predio, como de los espacios destinados al lavado de ropas ubicados en el costado posterior del inmueble, (ver Fotografía 13 y Fotografía 14).

Fotografía 13. Vista al interior del tercer nivel de la vivienda.

Fotografía 14. Vista al interior del tercer nivel de la vivienda.

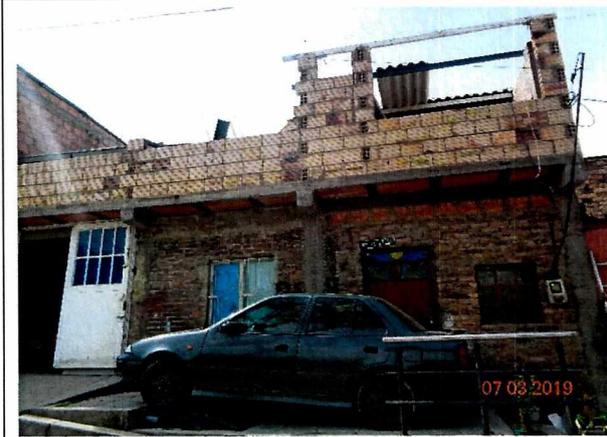
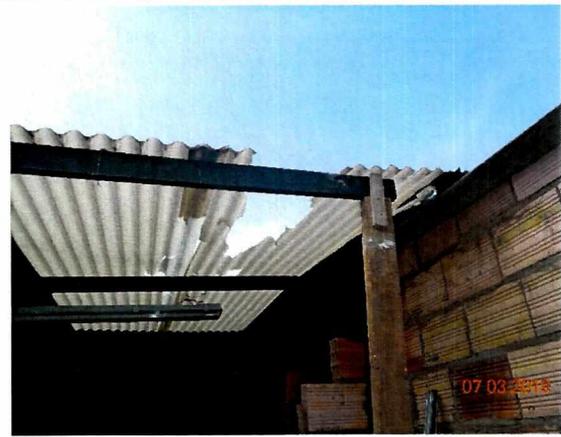
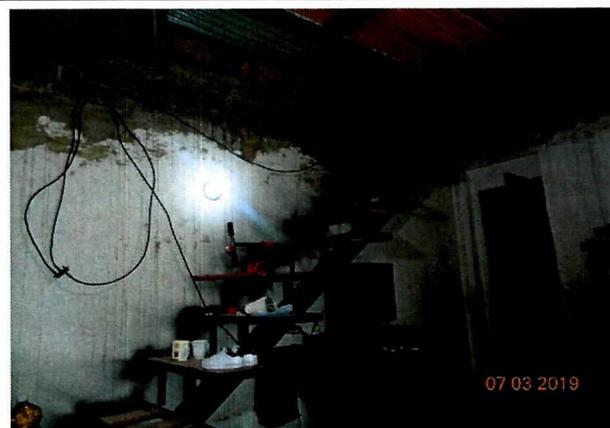
El predio de la Calle 68A S No. 8A -15 corresponde a una vivienda de 2 niveles construida en mampostería parcialmente confinada, con cubierta en tejas de zinc. El vendaval generó el deterioro de la cubierta sobre la escalera de acceso del primer al segundo nivel, situación que podría generar filtración de aguas durante la ocurrencia de precipitaciones y la consecuente pérdida de enseres y mobiliario interno de la vivienda, (ver Fotografía 15 a Fotografía 17).

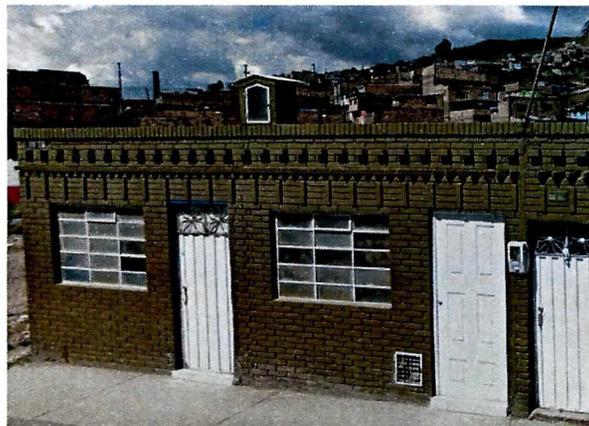
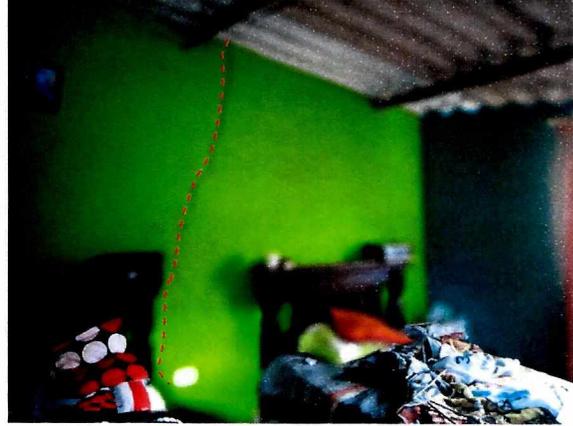
el muro de cerramiento del costado norte se identifica una grieta de tendencia vertical de aproximadamente 2 m de longitud y 5 mm de abertura, (ver Fotografía 18 a Fotografía 19). Cabe aclarar que los daños observados en la placa de contrapiso y el muro de cerramiento no fueron generados por el vendaval.

Fotografía 19. Vista interior del muro del costado norte del predio ubicado en la Tv 7B No 68A - 32 Sur.

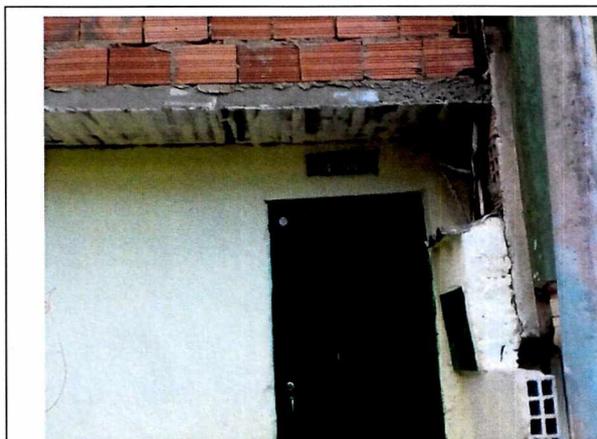
En el predio de la Calle 48 B S No.4B-53 Este se emplaza una vivienda de dos niveles, con muros de carga en mampostería, placa de entrepiso en concreto, con cubierta liviana en teja de zinc. Dadas las condiciones topográficas del sector, la vivienda fue acomodada al terreno mediante la implementación de un talud de relleno sobre el costado oriental, que tiene unas dimensiones aproximadas de 1.5 metros en la parte más alta por 14 metros de longitud; como medida de contención existe un muro en piedra pegada y no se evidencian obras para el manejo de aguas de escorrentía superficial y subsuperficial. Como resultado del vendaval ocurrido el día 6 de marzo fueron afectadas un grupo de tejas en el segundo nivel, las cuales se doblaron y despegaron de las correas en las áreas correspondientes a un baño, la sala y una habitación. Las demás áreas de la vivienda no presentan daños en sus componentes estructurales y no estructurales, (ver Fotografía 20 y Fotografía 21).
