DIAGNÓSTICO TÉCNICO – DI-13105
SUBDIRECCIÓN DE ANÁLISIS DE RIESGOS Y EFECTOS DE CAMBIO CLIMÁTICO
GRUPO ASISTENCIA TÉCNICA
EVENTO SIRE No. 5334354

3. ESCENARIO DE RIESGO: Construcciones, (Afectación estructural por explosión).

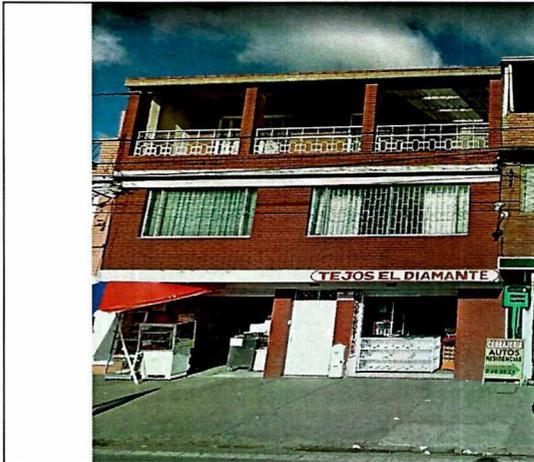
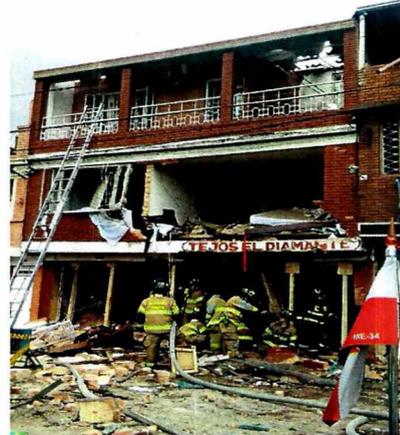
El predio de la Avenida Carrera 70 No 70-42, donde se presentó la explosión corresponde a una edificación de tres niveles construida bajo un sistema estructural de muros de carga con placas de entrepiso en concreto reforzado, (ver Fotografías 5 y 6).

Fotografía 6. Fachada de la Av. Carrera 70 No 70 -42, en el Sector Catastral de la Estrada de la Localidad de Engativá, después del evento.

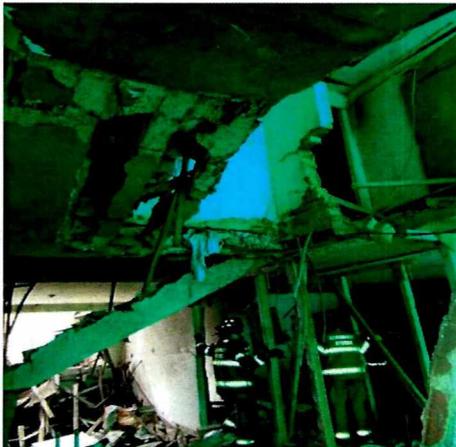
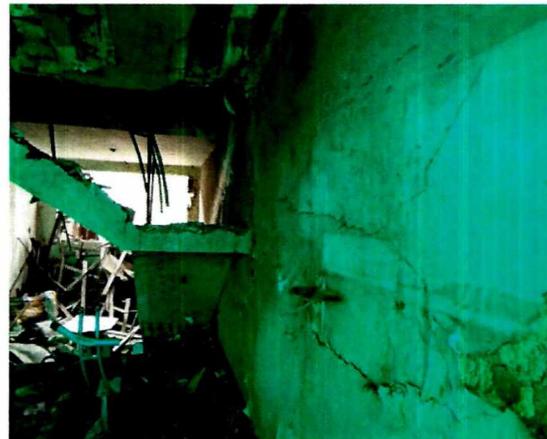
La edificación presenta daños severos en elementos estructurales y no estructurales. En el muro de cerramiento del costado sur, junto al predio de la Avenida Carrera 70 No 70-36, se evidencian grietas de tendencial horizontal, vertical y diagonal, con aberturas hasta de 1.0 cm aproximadamente y longitudes mayores a 2.0 metros, (Ver Fotografías 7 y 8).

Fotografía 7. Daños severos evidenciados al interior del predio de la Av. Carrera 70 No 70 -42, en el Sector Catastral de la Estrada.

Fotografía 8. Daños severos en el muro del costado sur de la Carrera 70 No 70 -42, en el Sector Catastral de la Estrada.

- La estabilidad estructural, funcionalidad y habitabilidad de la edificación emplazada en el predio de la Av. Carrera 70 No 70 – 42, sector catastral de la Estrada en la Localidad de Engativá, donde se presentó la explosión, se encuentran comprometidas en la actualidad dado que se evidencia una condición de riesgo inminente de colapso, dados los daños severos evidenciados.

- A la Alcaldía Local de Engativá, desde su competencia y en el menor tiempo posible, adelantar las acciones necesarias para establecer el responsable y/o responsables de realizar la intervención inmediata, en la edificación emplazada en el predio de la Av. Carrera 70 No 70 – 42, en el Sector Catastral de la Estrada en la Localidad de Engativá, teniendo en cuenta las condiciones físicas actuales de la edificación y el avanzado estado de deterioro de la misma; intervenciones que contemplen la demolición controlada de la edificación, con el fin de minimizar los efectos en los predios vecinos.

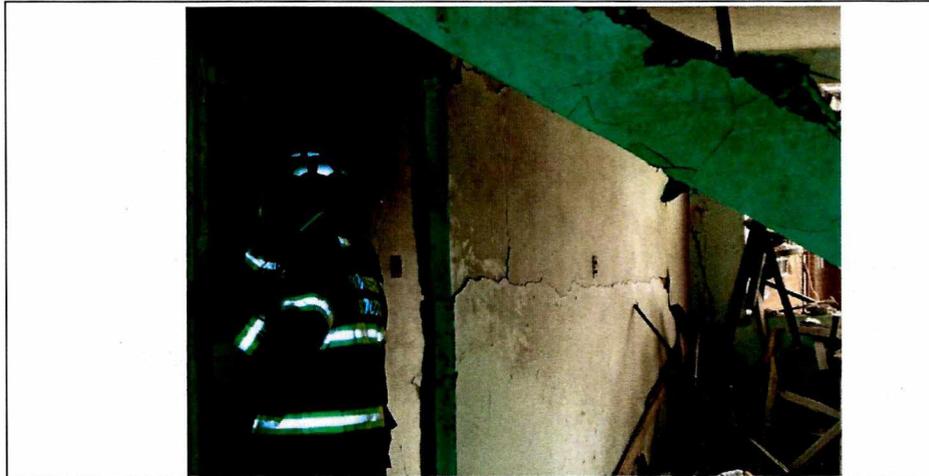
También se presentó en el primer piso el colapso del muro de carga medianero del costado frontal; en cuanto al muro medianero del costado posterior, en la parte media de su altura, se evidencia una grieta de tendencia horizontal en toda la longitud del muro, (Ver Fotografía 9).

Fotografía 9. Colapso en el muro del costado frontal y grieta en el costado posterior, al interior del predio de la Av. Carrera 70 No 70 -42, en el Sector Catastral de la Estrada.

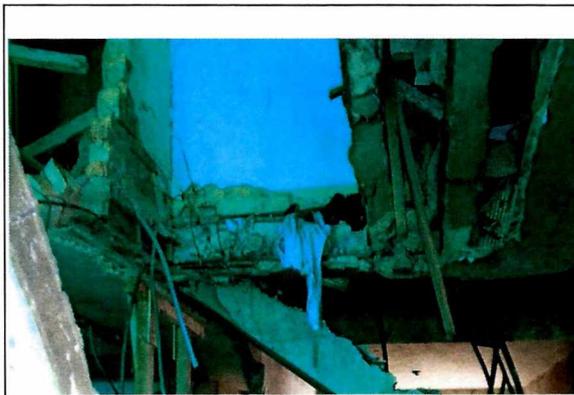
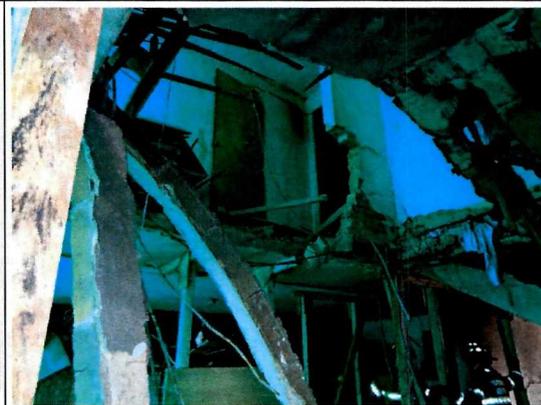
Así mismo, se evidencian colapsos parciales de la placa de entrepiso del segundo nivel quedando aceros de las vigas de refuerzo a la vista; varias de ellas se encuentran parcialmente colapsadas, (ver Fotografías 10 y 11).

Fotografía 10. Colapsos parciales de la placa de entrepiso y vigas parcialmente colapsadas, al interior del predio de la Av. Carrera 70 No 70 -42, en el Sector Catastral de la Estrada.

Fotografía 11. Colapsos parciales de la placa de entrepiso y vigas parcialmente colapsadas, al interior del predio de la Av. Carrera 70 No 70 -42, en el Sector Catastral de la Estrada.

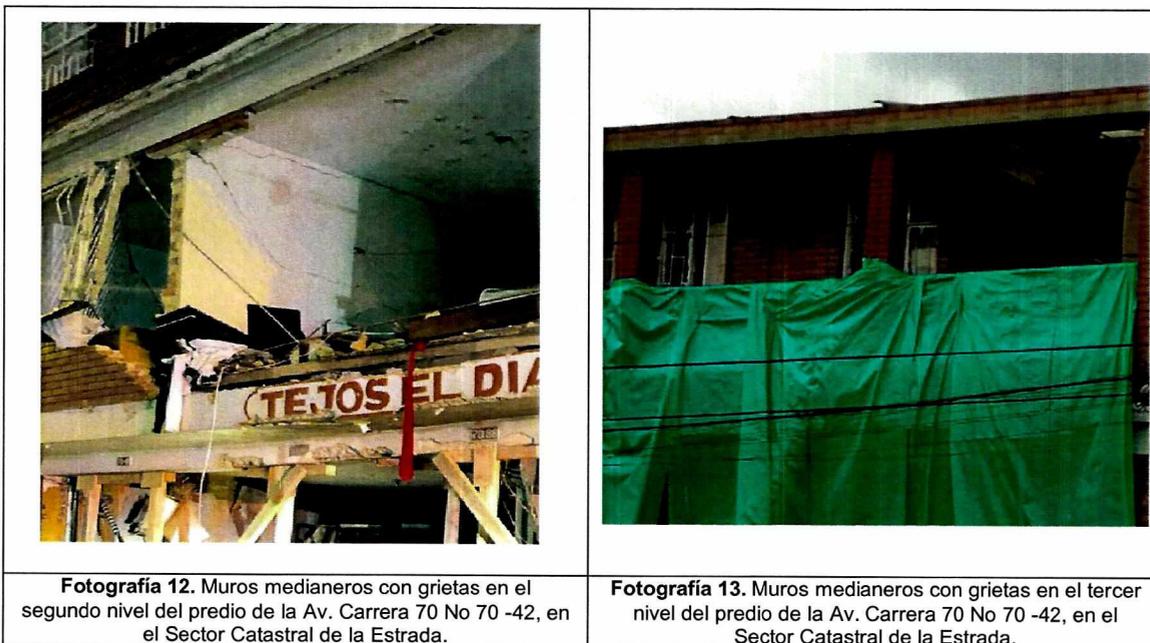
Los muros medianeros de carga del segundo y tercer piso, presentan grietas de tendencia diagonal con aberturas aproximadas al centímetro, (ver Fotografías 12 y 13).

Fotografía 12. Muros medianeros con grietas en el segundo nivel del predio de la Av. Carrera 70 No 70 -42, en el Sector Catastral de la Estrada.

Fotografía 13. Muros medianeros con grietas en el tercer nivel del predio de la Av. Carrera 70 No 70 -42, en el Sector Catastral de la Estrada.

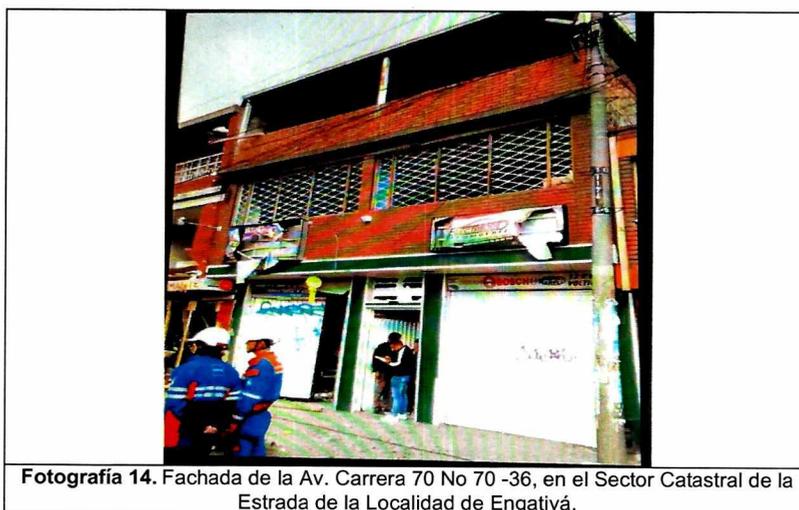
Fotografía 14. Fachada de la Av. Carrera 70 No 70 -36, en el Sector Catastral de la Estrada de la Localidad de Engativá.

La edificación localizada hacia el costado sur del predio de la Avenida Carrera 70 No 70 - 42, ubicada en el predio de la Avenida Carrera 70 No 70-36, es una edificación de tres niveles, (2 pisos y terraza con cubierta liviana), con conformación estructural también en muros de carga y placa de entrepiso en concreto reforzado, (ver Fotografía 14).

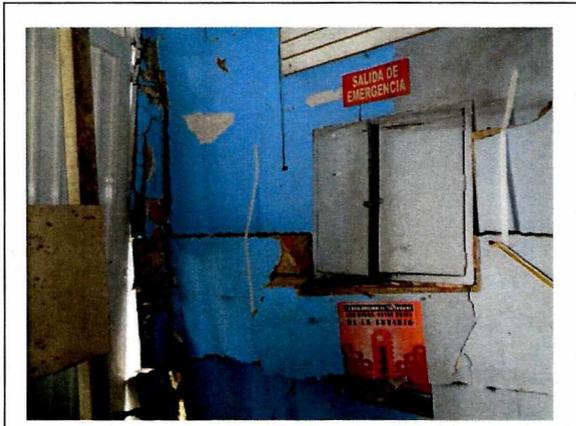
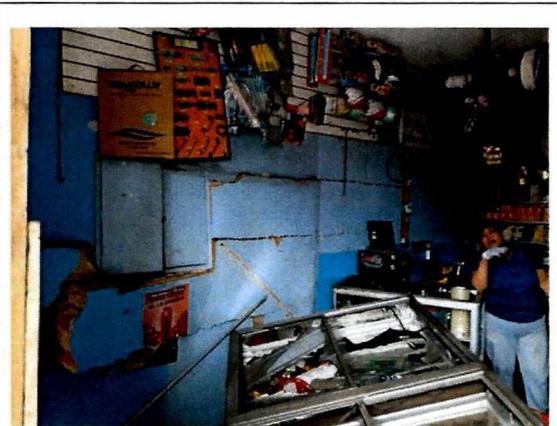
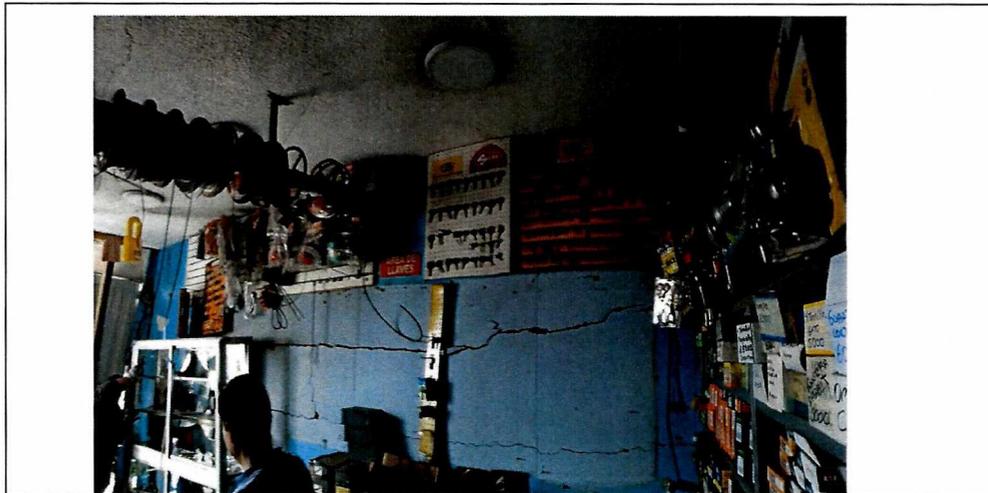
En el muro de cerramiento del costado norte de la edificación, junto al predio de la Avenida Carrera 70 No 70-42, se presentan fracturas de tendencia horizontal con aberturas de aproximadamente 3.0 cm. Algunos de los elementos del muro se encuentran fuera de su plano original. En el costado posterior de la edificación, el muro en el primer piso presenta grietas de tendencia vertical con aberturas aproximadas al centímetro y longitudes mayores a los 3.0 m, (ver Fotografías 15 - 17).

Fotografía 15. Fracturas de tendencia horizontal del predio de la Av. Carrera 70 No 70 -36, en el Sector Catastral de la Estrada de la Localidad de Engativá.

Fotografía 16. Fracturas de tendencia horizontal del predio de la Av. Carrera 70 No 70 -36, en el Sector Catastral de la Estrada de la Localidad de Engativá.

Fotografía 17. Grietas de tendencia horizontal en la parte posterior del muro del costado norte del predio de la Av. Carrera 70 No 70 -36, en el Sector Catastral de la Estrada de la Localidad de Engativá.

- La estabilidad estructural, funcionalidad y habitabilidad de la edificación emplazada en el predio de la Av. Carrera 70 No 70 – 36, sector catastral de la Estrada en la Localidad de Engativá, se encuentran comprometidas en la actualidad ante cargas normales de servicio, por los daños observados en el muro del costado norte de la edificación.

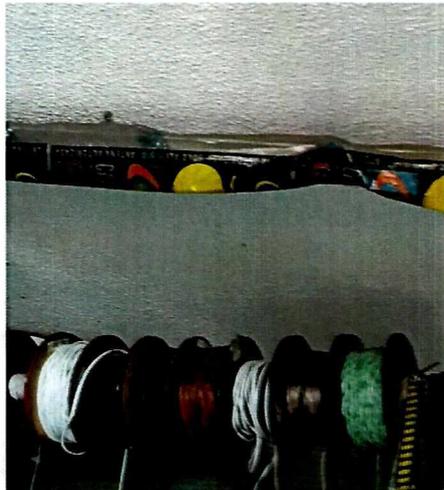
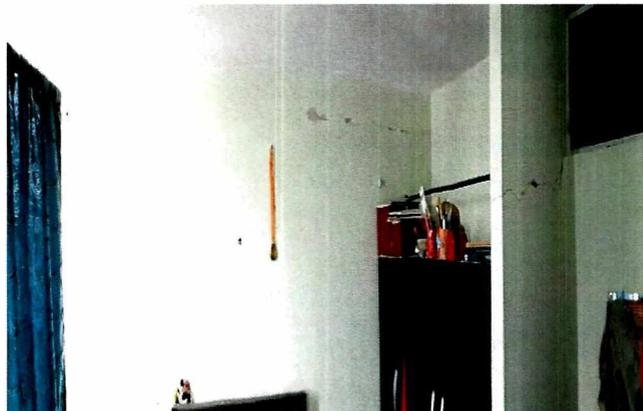
La placa de entrepiso presenta en la cara inferior, una fisura de tendencia longitudinal con abertura aproximada al milímetro y en el segundo piso, se presentan fisuras con aberturas aproximadas a los 2.0 mm y longitudes mayores a los 2.0 m, (ver Fotografías 18 y 19).

Fotografía 18. Fisura en la placa de contrapiso al interior del predio de la Av. Carrera 70 No 70 -36, en el Sector Catastral de la Estrada.

Fotografía 19. Fisuras en muros del segundo piso del predio de la Av. Carrera 70 No 70 -36, en el Sector Catastral de la Estrada de la Localidad de Engativá.

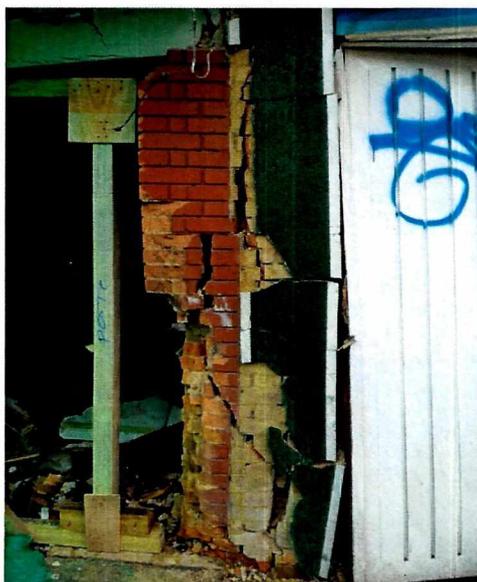
En los primeros niveles de las dos edificaciones se observó que en las mochetas que conforman las entradas a los inmuebles, se presentan fracturas de tendencia vertical, diagonal y horizontal con aberturas hasta de 7.0 cm aproximadamente, así como pérdida de verticalidad en estos elementos, (ver Fotografía 20).

Fotografía 20. Fracturas en las mochetas, localizadas en la entrada de los predios de la Av. Carrera 70 No 70 -40 y Av. Carrera 70 No 70 -36.

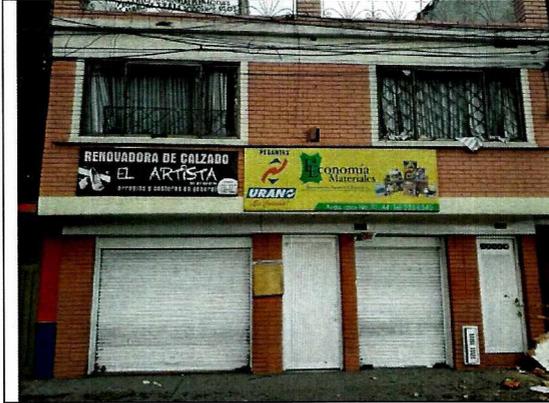
Fotografía 21. Panorámica de la vivienda ubicada en la Av. Carrera 70 No. 70 - 46

La edificación ubicada en el predio de la Av. Carrera 70 No. 70 – 46, colindante al costado norte del predio donde se presentó la explosión, consta de dos niveles y se encuentra construida bajo un sistema estructural de muros de carga en mampostería, placa de entrepiso en concreto reforzado y cubierta conformada por tejas de fibrocemento soportadas sobre estructuras de madera apoyadas en los muros. En el primer nivel funciona una ferretería y en el segundo nivel se encuentra el área de vivienda. Los muros interiores son de mampostería y cuentan con terminados de obra blanca; de igual manera, los cielorasos se encuentra conformados por listones de madera, ver Fotografía 21.

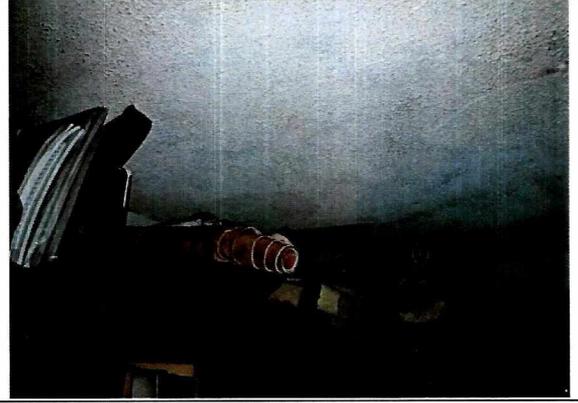
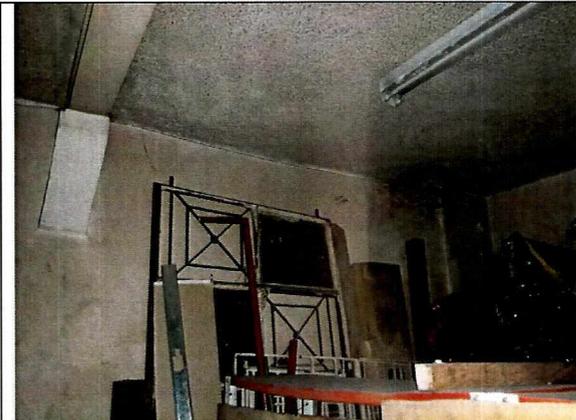
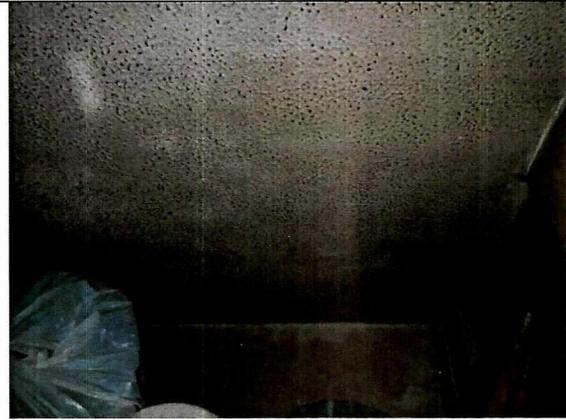
- No se identificaron daños en los elementos estructurales y no estructurales en el local del primer piso, (Ver Fotografía 22 a Fotografía 24).
- Fisuras de tendencia horizontal y diagonal en el muro del costado sur del predio, colindante con el predio de la Av. Carrera 70 No. 70-42. Las fisuras tienen aberturas de 1.0 mm y longitudes de hasta 1.50 metros y se localizan cerca de la escalera de acceso al segundo piso de la vivienda. No se advirtió pérdida de verticalidad en el muro, (Ver Fotografía 25).

Fotografía 22. Vista del interior del local comercial ubicado en el primer nivel - Av. Carrera 70 No. 70 - 46.

Fotografía 23. Vista zona de bodega ubicada en el primer nivel - Av. Carrera 70 No. 70 - 46.

Fotografía 24. Vista parcial del cieloraso del primer nivel - Av. Carrera 70 No. 70 - 46.

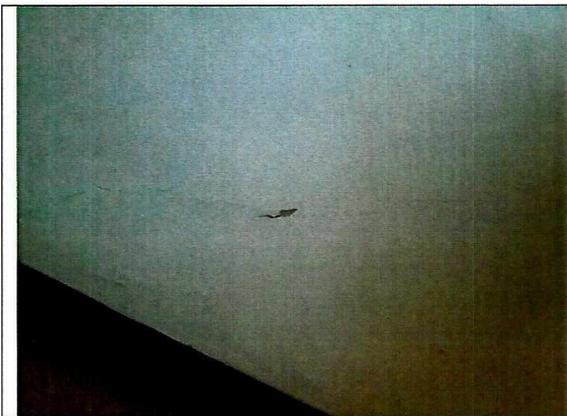
Fotografía 25. Fisuras en el muro perimetral del costado sur - Av. Carrera 70 No. 70 - 46.

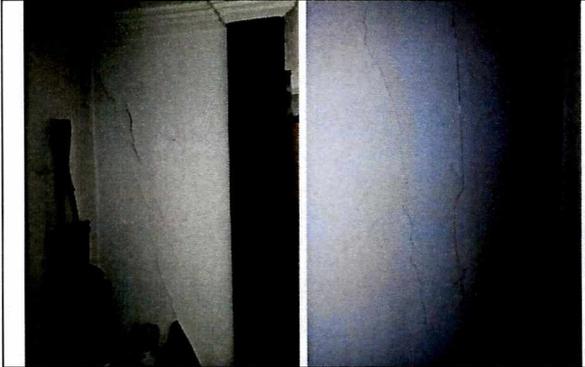
- Fisuras de tendencia diagonal junto con un leve abombamiento en un machón de mampostería localizado en el segundo nivel de la vivienda, cerca de la fachada principal. Las fisuras identificadas tienen aberturas de hasta 3 mm y longitudes de hasta 2.0 metros, (Ver Fotografía 26).

Fotografía 26. Fisuras y abombamiento de machón en mampostería, Av. Carrera 70 No. 70-46

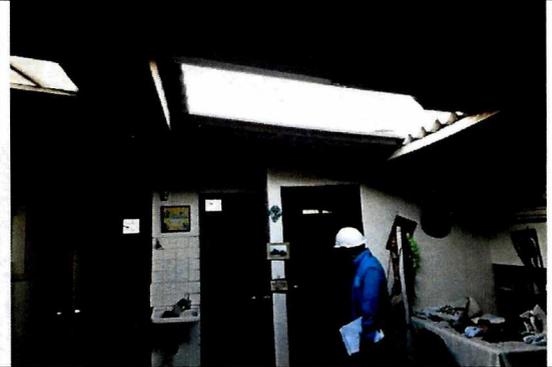
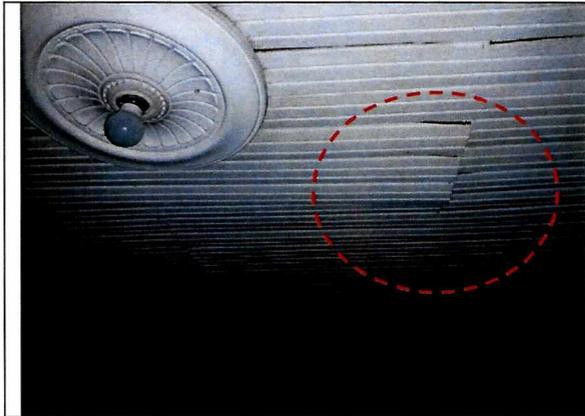
- Se identificaron daños en elementos no estructurales, encontrándose rotura y caída de algunas tejas de fibrocemento en el patio posterior de la vivienda y leves desprendimientos de algunos listones de madera en los cielorasos de las habitaciones del segundo nivel. No se evidenciaron daños en las estructuras de madera que soportan la cubierta, (Ver Fotografía 27 y Fotografía 28).

Fotografía 27. Rotura de tejas de fibrocemento en el patio posterior de vivienda.

Fotografía 28. Leves desprendimientos de láminas de madera en los cielorasos.

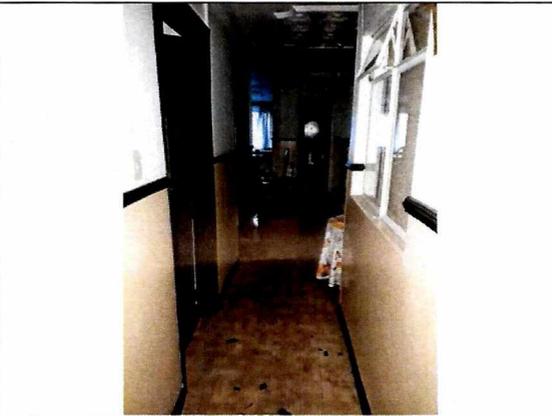
- Se detectó una fuga de agua proveniente de una tubería de agua potable, que al parecer, cruza por encima del cieloraso del área social hasta las baterías de cocina y sanitarias. La fuga se filtró al interior del segundo piso de la vivienda a través de algunas instalaciones eléctricas e inundó parcialmente el área social, (Ver Fotografía 29).

Fotografía 29. Encharcamiento producido por una posible fuga en una red interior de agua potable.

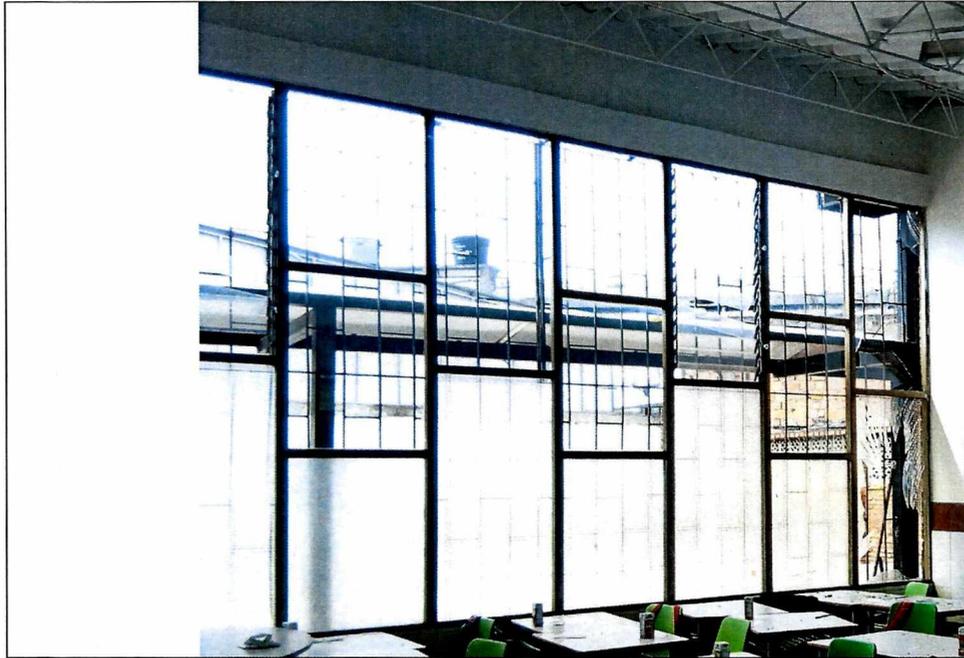
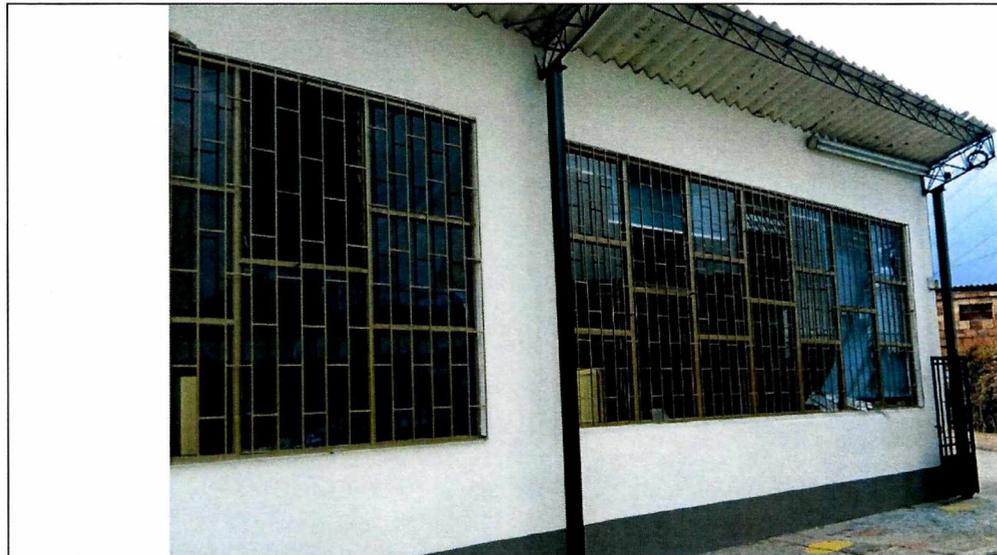
Al interior de las instalaciones se evidencia la rotura parcial de los vidrios de las aulas de clase a causa de la onda explosiva, quedando trozos de los mismos con posibilidad de caída ante cargas normales de servicio, como por ejemplo vientos, comprometiendo la funcionalidad de dichos espacios.

Fotografía 32. Vidrios rotos en una de las aulas del Colegio Néstor Forero Alcalá – Sede B, en la Diagonal 70 No 70 – 54, en el Sector Catastral de la Estrada de la Localidad de Engativá.

Fotografía 33. Ventanales rotos en el Colegio Néstor Forero Alcalá – Sede B, en la Diagonal 70 No 70 – 54, Sector Catastral de la Estrada de la Localidad de Engativá.

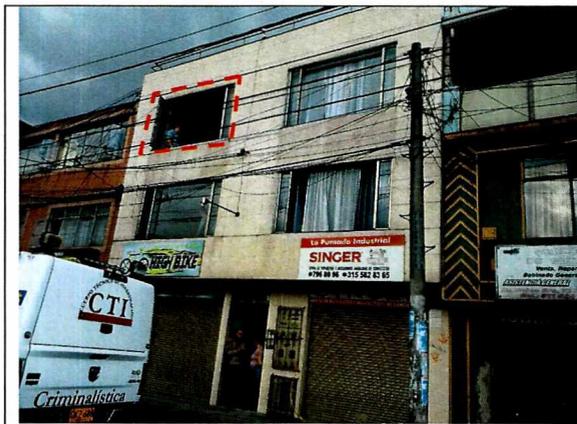
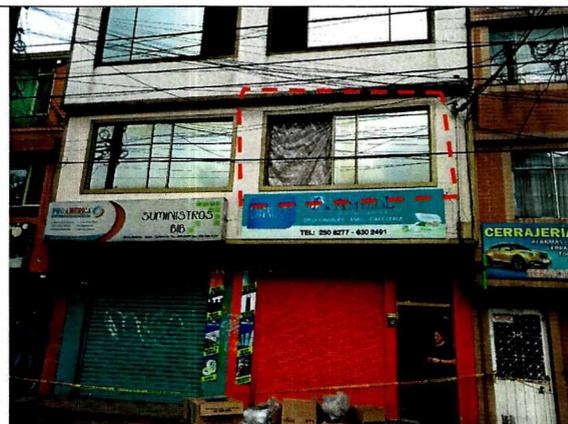
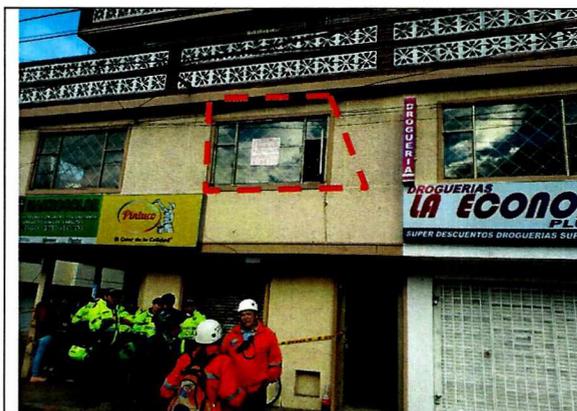
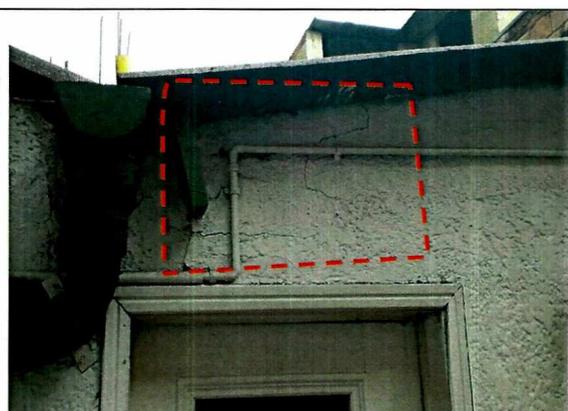
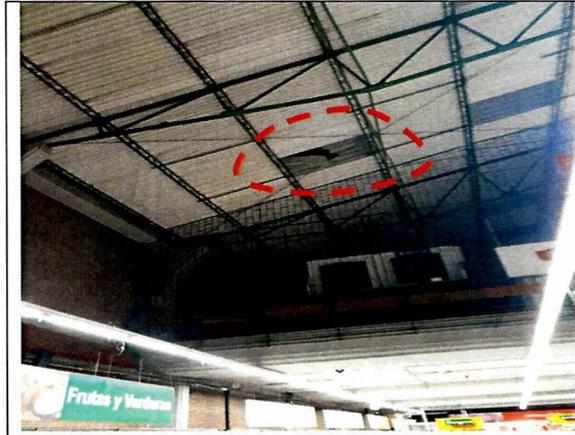
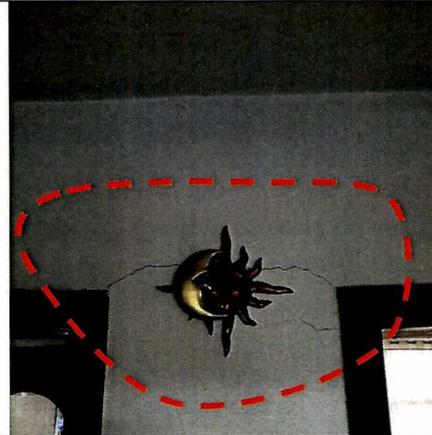
Los predios ubicados al interior del polígono con categorización de daño leve, (Ver Figura 1), en términos generales, corresponden a viviendas de entre (1) uno y (4) cuatro niveles, construidas con sistema estructural en mampostería simple, mampostería parcialmente confinada y pórticos en concreto. Mediante la inspección visual realizada en los mencionados predios se establece que la explosión afectó ventanerías, (vidrios rotos), portones (desajustes), tejas y cielo rasos, sin causar daños en los elementos estructurales que conforman las edificaciones ni comprometer la funcionalidad de los espacios interiores de los inmuebles, (ver Fotografías 34 a 39).

Fotografía 34. Viviendas con daños leves en el Sector Catastral de la Estrada de la Localidad de Engativá.

Fotografía 35. Viviendas con daños leves en el Sector Catastral de la Estrada de la Localidad de Engativá.

Fotografía 36. Viviendas con daños leves en el Sector Catastral de la Estrada de la Localidad de Engativá.

Fotografía 37. Fisuras en el dintel de un muro interior, Sector Catastral de la Estrada de la Localidad de Engativá.

Fotografía 38. Viviendas con daños leves en el Sector Catastral de la Estrada de la Localidad de Engativá.

Fotografía 39. Viviendas con daños leves en el Sector Catastral de la Estrada de la Localidad de Engativá.

- Se recomienda a los responsables de las edificaciones clasificadas como “Daños leves”, realizar las actividades de reparación y mantenimiento de los elementos que pudieron resultar afectados por la onda expansiva generada por la explosión en el predio de la Av. Carrera 70 No. 70-42, con el ánimo de garantizar adecuadas condiciones de estabilidad y funcionalidad de los espacios que pudieron estar afectados.
