**DIAGNÓSTICO TÉCNICO – DI-13114**  
**SUBDIRECCIÓN DE ANÁLISIS DE RIESGOS Y EFECTOS DEL CAMBIO CLIMÁTICO**  
**GRUPO ASISTENCIA TÉCNICA**  
**RADICADO IDIGER No. 2019ER5677**

| <b>DIRECCIÓN:</b> | Calle 161A No.3 Este- 50 | <b>COORDENADAS<br/>ÁREA INSPECCIONADA</b> | X1:106974.57 Y1:114914.67<br>X2:106872.72 Y2: 114911.76<br>X3:106877.88 Y3:114909.25<br>X4:106879.99 Y4: 114912.16 | | | |

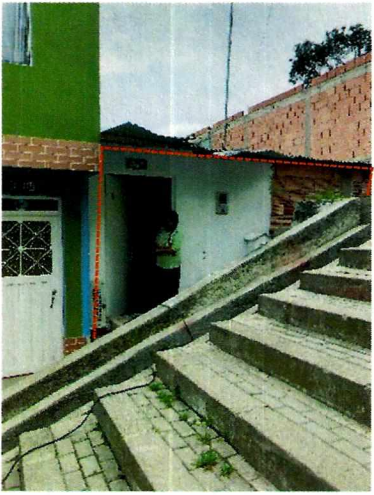
En el predio evaluado se emplaza una vivienda conformada por un (01) nivel, construida en mampostería sin refuerzo y cubierta en teja de zinc sobre un entramado en madera, (ver fotografías 1 y 2). La visita se realiza en compañía de la Señora Flor Suarez quien es la propietaria del inmueble. En la inspección visual se observan manchas de humedad en los muros perimetrales del costado sur, (ver fotografía 3).

| <b>Fotografía 1.</b> Fachada de la vivienda localizada en la Calle 161A No.3 Este- 52 casa 3. | <b>Fotografía 2.</b> Interior predio localizado en la Calle 161A No.3 Este- 52 casa 3. |

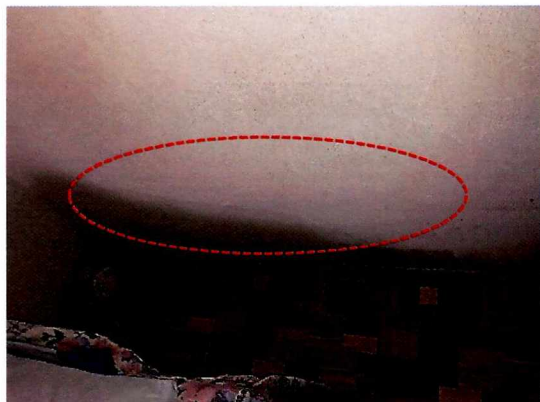
Los daños que se están presentando al interior del predio evaluado correspondientes a manchas de humedad, probablemente se encuentran con falta de mantenimiento en el canal de las aguas lluvias del muro de contención localizado al costado sur del predio.

Fotografía 3. Manchas de humedad

- De no implementar acciones encaminadas al mantenimiento en muros perimetrales que presentan humedades del predio de la Calle 161A No.3 Este- 52 casa 3, en el Barrio Altos de Pinos Paris Gaitán de la Localidad de Usaquén, es posible que con el paso del tiempo las condiciones físicas observadas se deterioren en mayor medida.

- A los responsables de la Calle 161A No.3 Este- 50 casa 3, en el Barrio Cerros del Norte de la Localidad de Usaquén, implementar acciones de mantenimiento en los muros perimetrales que presentan humedad, con el fin de garantizar condiciones adecuadas de uso durante la vida útil.
- A la Unidad Administrativa Especial de Rehabilitación y Mantenimiento, desde su competencia realizar labores de mantenimiento y mejoramientos constante en el muro de contención y en sus obras de drenaje localizadas frente al predio de la Calle 161A No.3 Este- 50 casa 3.

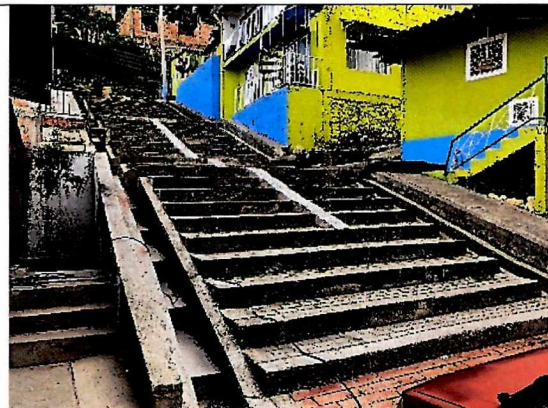
Se observa que frente al predio evaluado se encuentran unas escaleras de acceso y un muro de contención, los cuales no presentan ningún tipo de daño ni presentan problemas de estabilidad, (ver fotografías 4 y 5). Se observa una canalización de las aguas lluvias del muro de contención localizado al costado norte, (ver fotografía 6).

Fotografía 4. Escaleras de acceso.

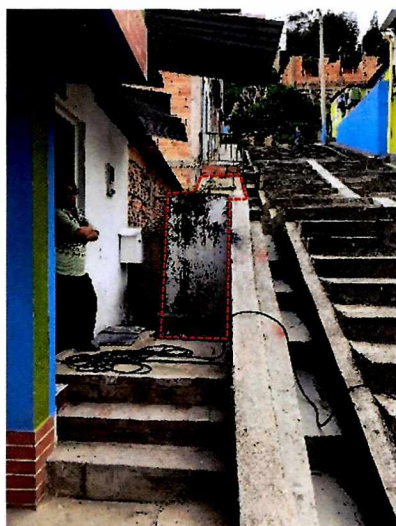
Fotografía 5. Muro de contención de las escaleras de acceso.

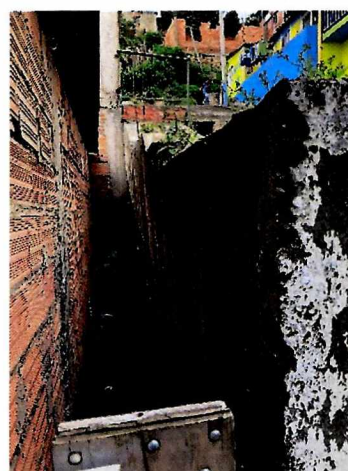
Fotografía 6. Sistema de canalización de las aguas lluvias costado norte.
