DIAGNÓSTICO TÉCNICO – DI-13156
SUBDIRECCIÓN DE ANÁLISIS DE RIESGOS Y EFECTOS DE CAMBIO CLIMÁTICO
GRUPO ASISTENCIA TÉCNICA
APOYO INSTITUCIONAL

DIRECCIÓN:	SECTOR 1: Carrera 2 No 97 – 45 Sur. SECTOR 2: Diagonal 99 Sur No 2B – 05. SECTOR 3: Diagonal 99 Sur No 2 – 05. SECTOR 4: Diagonal 100A Sur con Carrera 4B. SECTOR 5: Carrera 14 No 114 – 14 Sur.	COORDENADAS AREA INSPECCIONADA	SECTOR 1: X1:96497.40 - Y1:88972.00 SECTOR 2: X1:96274.36 - Y1:88888.79 SECTOR 3: X1:96306.78 - Y1:88809.29 SECTOR 4: X1:96069.19 - Y1:89046.35 SECTOR 5: X1:95381.93 - Y1:88287.66
SECTOR CATASTRAL:	Comuneros. Serranías I. Desarrollo Brazuelos.	ÁREA DIRECTA AFECTADA:	100 M2
UPZ:	58- Comuneros.	POBLACIÓN ATENDIDA:	5
LOCALIDAD:	5 – Usme.	FAMILIAS	0
CHIP:	AAA0026SHYN Y OTROS.	ADULTOS	5
AREA INSPECCIONADA	500 M2	PREDIOS EVALUADOS	5
		DOCUMENTO REMISORIO	CR-33785
		MENORES	0

Movimientos en masa.

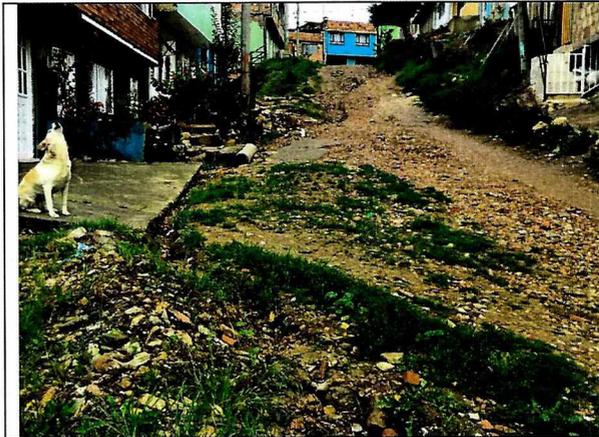
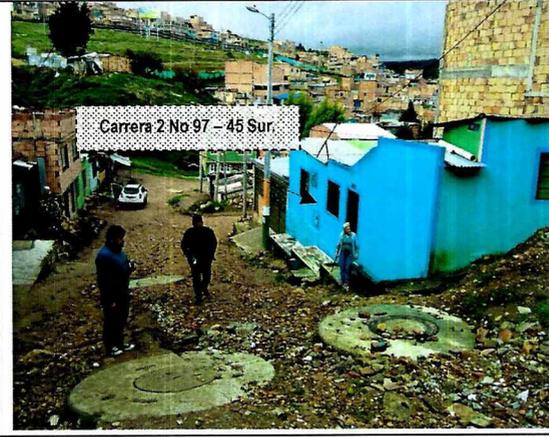
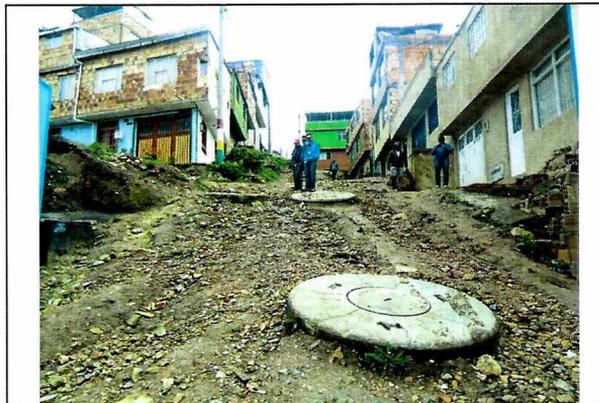
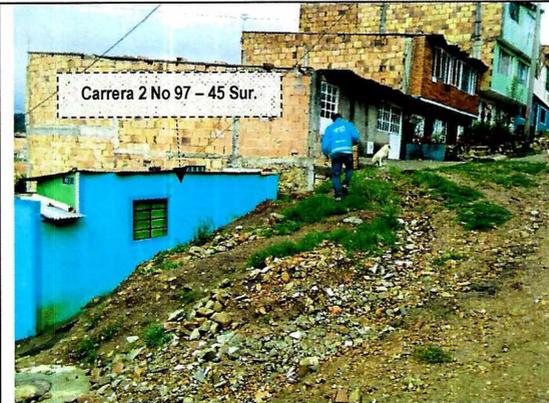
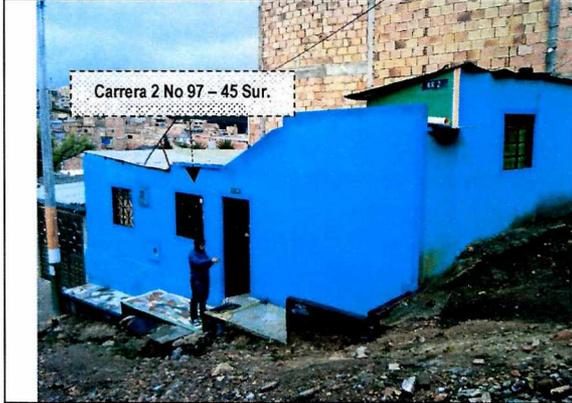
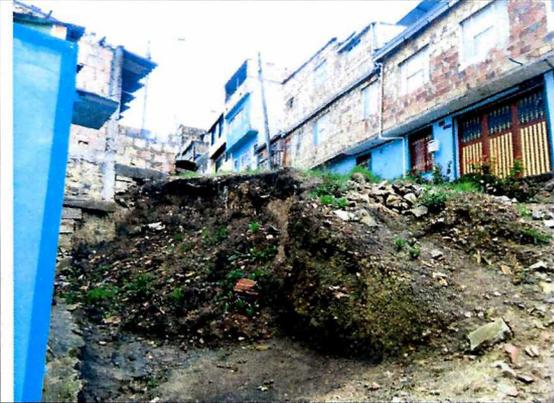
La problemática identificada por la comunidad en este sector, se relaciona principalmente con el estado de las vías de la Calle 97 Bis Sur y la Carrera 2, las cuales corresponden a vías sin pavimentar, en donde se evidencia la falta de medidas para el manejo de las agua de escorrentía superficial y sub-superficial.

Se realizó inspección sobre el predio de la Carrera 2 No 97 – 45 Sur, en donde se emplaza una vivienda de un nivel construida en mampostería simple con teja de zinc, al costado norte se identifica un talud vial correspondiente a la vía de la Calle 97 Bis Sur. El talud tiene una altura de

1.5 metros a lo largo de unos 6.00m aproximadamente, donde se evidencia procesos de erosión superficial, posiblemente asociados a las características del material que lo conforma, correspondiente a limos de color negro de baja plasticidad, con algunos fragmentos de rocas y escombros. No se identificaron procesos de inestabilidad del terreno que puedan comprometer la estabilidad de la vivienda ni la funcionalidad de la infraestructura allí emplazada, (Ver Fotografías 1 - 6).

Fotografía 1. Sector de la Carrera 2 No 97 – 45 Sur, en el Barrio Comuneros de la Localidad de Usme.

Fotografía 2. Sector de la Carrera 2 No 97 – 45 Sur, en el Barrio Comuneros de la Localidad de Usme.

Fotografía 3. Estado de las vías en el sector de la Carrera 2 No 97 – 45 Sur, en el Barrio Comuneros.

Fotografía 4. Vivienda de la Carrera 2 No 97 – 45 Sur, en el Barrio Comuneros de la Localidad de Usme.

Fotografía 5. Vivienda de la Carrera 2 No 97 – 45 Sur, en el Barrio Comuneros de la Localidad de Usme.

Fotografía 6. Talud de la Carrera 2 No 97 – 45 Sur, en el Barrio Comuneros de la Localidad de Usme.

- Falta de medidas para el manejo de las aguas de escorrentía superficial y sub-superficial.

- En este Sector 1 de la Carrera 2 No 97 – 45 Sur no se identificaron procesos de inestabilidad del terreno que puedan comprometer la estabilidad de las viviendas cercanas ni la funcionalidad de la infraestructura allí emplazada.

- A la Alcaldía Local de Usme según el Acuerdo 06 de 1992 (Abril 30) (Art. 3 Núm. 3): “Le compete a las Localidades del D.C. efectuar la construcción y mantenimiento de las obras y proyectos locales (incluye vías locales, peatonales e intermedias)”. Adelantar las acciones necesarias sobre los taludes de corte realizados como parte de las vías de la Calle 97 Bis Sur a la altura de la Carrera 2 en el Sector 1, la Carrera 2B a la altura de la vivienda de la Diagonal 99 Sur No 2 – 73 en el Sector 2, y de la Carrera 2 a la altura de la Diagonal 99 Sur No 2 – 05 en el Sector 3, en el Barrio La Esmeralda El Recuerdo de la Localidad de Usme, que limitan con vía pública, para garantizar la estabilidad del sector.

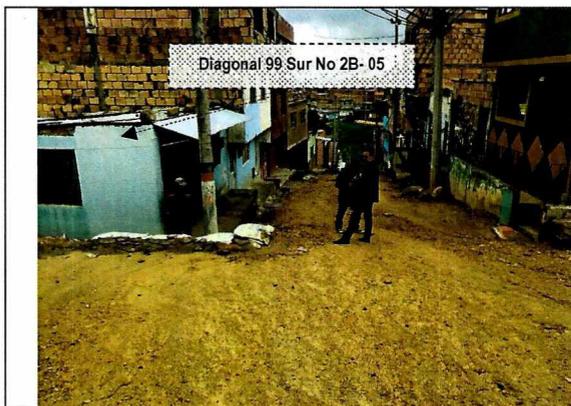
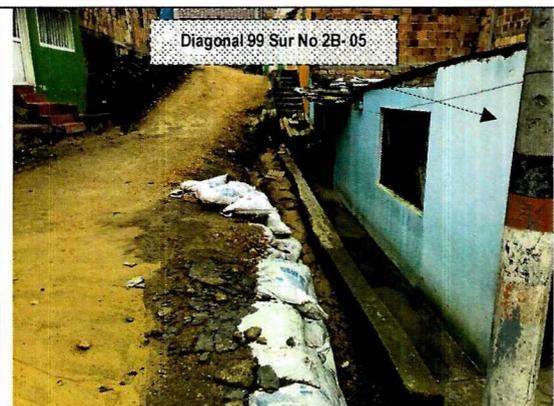
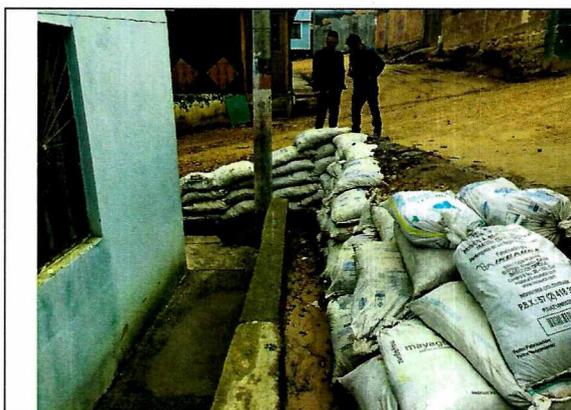
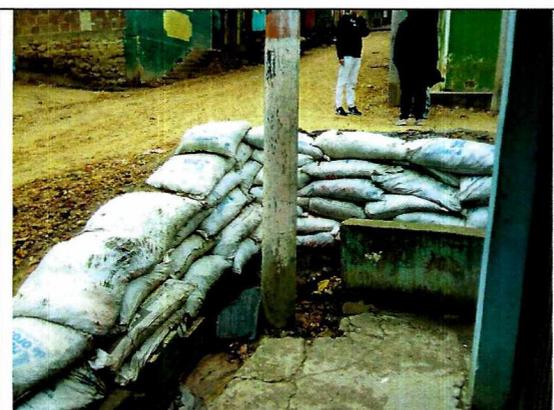
La problemática identificada por la comunidad en el sector de la referencia, se relaciona principalmente con el estado de un muro construido en bolsas de suelo, al costado sur de la vivienda de la Diagonal 99 Sur No 2 – 73.

Se realizó inspección visual sobre el predio de la Diagonal 99 Sur No 2 – 73, en donde se emplaza una vivienda de un nivel, construida en mampostería simple con teja de zinc. Al costado sur de la vivienda se identifica un muro construido en saco suelo, posiblemente como medida de contención y/o protección del talud de corte de la vía de la Carrera 2B, el muro al parecer fue construido por el propietario de la edificación. El muro tiene una altura de 1.0 metro a lo largo de 10.00m aproximadamente, en el que no se evidencian condiciones de inestabilidad como deslizamiento o volcamiento del mismo, (Ver Fotografías 7 - 10).

Es importante mencionar que, se evidencia erosión de tipo laminar sobre las vías de la Carrera 2B y de la Diagonal 99 Sur, posiblemente asociada al inadecuado manejo de las agua de escorrentía superficial en el sector.

Fotografía 7. Sector de la Diagonal 99 Sur No 2 – 73, en el Barrio La Esmeralda El Recuerdo de la Localidad de Usme.

Fotografía 8. Sector de la Diagonal 99 Sur No 2 – 73, en el Barrio La Esmeralda El Recuerdo.

Fotografía 9. Muro de la Diagonal 99 Sur No 2 – 73, en el Barrio La Esmeralda El Recuerdo de la Localidad de Usme.

Fotografía 10. Muro de la Diagonal 99 Sur No 2 – 73, en el Barrio La Esmeralda El Recuerdo de la Localidad de Usme.

- Falta de medidas para el manejo de las aguas de escorrentía superficial y sub-superficial.

- La estabilidad estructural y habitabilidad de la vivienda evaluada en el Sector 2, en el predio de la Diagonal 99 Sur No 2 – 73, en el Barrio La Esmeralda El Recuerdo de la Localidad de Usme, no se encuentran comprometidas en la actualidad ante cargas normales de servicio, por las condiciones evidenciadas.

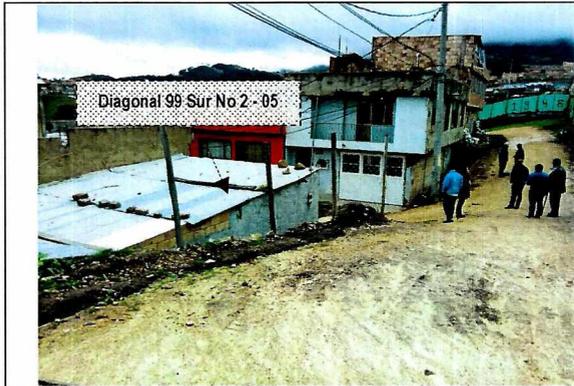
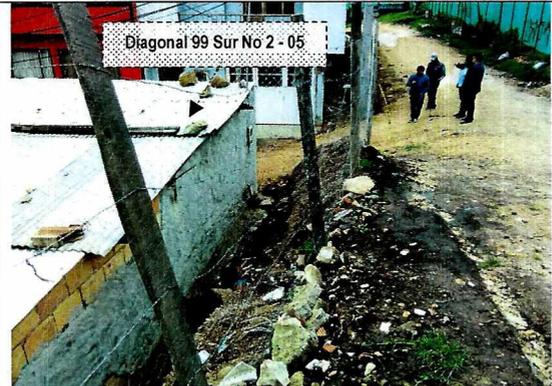
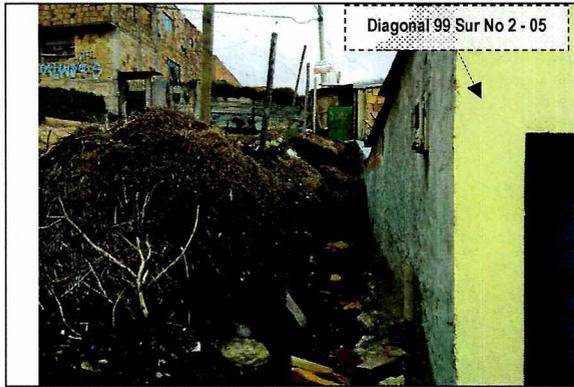
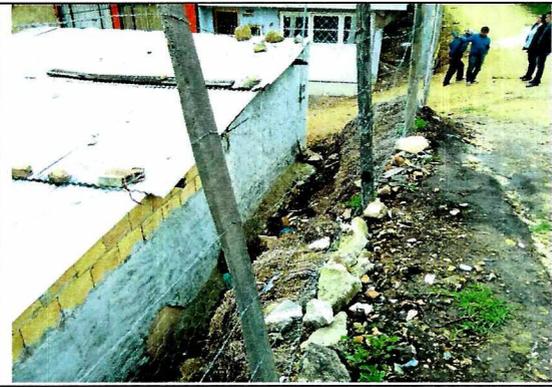
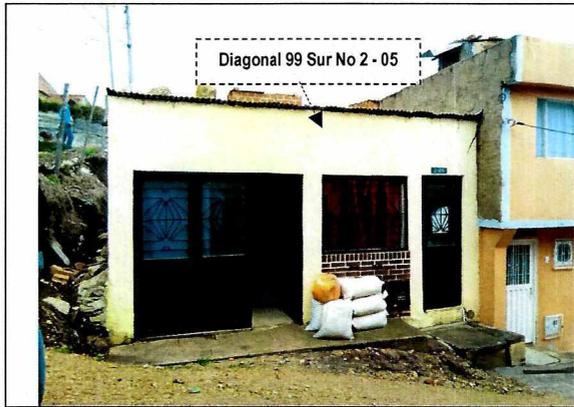
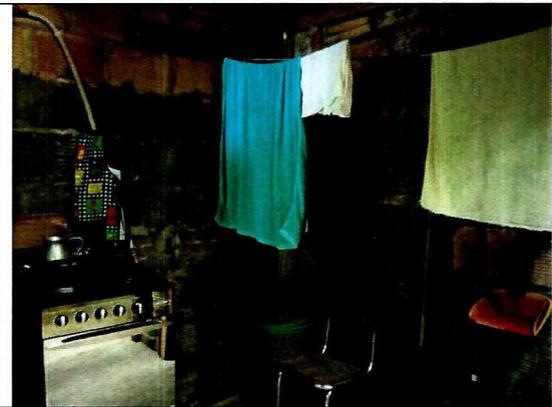
La problemática identificada por la comunidad en este sector, se relaciona principalmente con el estado de un talud de corte vial correspondiente a la Carrera 2, localizado al costado sur de la vivienda de la Diagonal 99 Sur No 2 – 05.

Se realizó inspección visual sobre el predio de la Diagonal 99 Sur No 2 - 05, en donde se emplaza una vivienda de un nivel construida en mampostería simple con teja de zinc, al costado norte de la vivienda se identifica un talud vial correspondiente a la vía de la Carrera 2. El talud tiene una altura aproximada de 2.0 metros, sobre el que se evidencia desprendimientos de material a causa del desconfinamiento del suelo que lo conforma, posiblemente asociados a la falta de obras geotécnicas de protección y/o contención y a la falta de medidas para el manejo de las aguas de escorrentía superficial y sub-superficial.

Se realiza verificación al interior de la vivienda de la Diagonal 99 Sur No 2 - 05, en compañía del Señor Gelvis Chica, quien señalo los problemas de humedades que se presentan en el muro perimetral al costado sur de la vivienda, (ver fotografías 11 y 16).

Fotografía 11. Sector de la Diagonal 99 Sur No 2 - 05, en el Barrio La Esmeralda El Recuerdo.

Fotografía 12. Sector de la Diagonal 99 Sur No 2 - 05, en el Barrio La Esmeralda El Recuerdo.

Fotografía 13. Talud de la Diagonal 99 Sur No 2 - 05, en el Barrio La Esmeralda El Recuerdo.

Fotografía 14. Talud de la Diagonal 99 Sur No 2 - 05, en el Barrio La Esmeralda El Recuerdo.

Fotografía 15. Vivienda de la Diagonal 99 Sur No 2 - 05, en el Barrio La Esmeralda El Recuerdo.

Fotografía 16. Vivienda de la Diagonal 99 Sur No 2 - 05, en el Barrio La Esmeralda El Recuerdo.

- Falta de medidas de contención y/o protección en talud vial.
- Falta de obras de drenaje.

- Ante un deterioro del talud vial en el Sector 3, se puede presentar un deterioro del terreno, situación que podría generar un avance del movimiento de masa identificado en el sector, situación que podría eventualmente comprometer la estabilidad y habitabilidad de la vivienda de la Diagonal 99 Sur No 2 - 05, en el Barrio La Esmeralda El Recuerdo de la Localidad de Usme.

- La estabilidad estructural y habitabilidad de la vivienda evaluada en el Sector 3, en el predio de la Diagonal 99 Sur No 2 – 05, en el Barrio La Esmeralda El Recuerdo de la Localidad de Usme, NO se encuentran comprometidas en la actualidad ante cargas normales de servicio, por el movimiento en masa de carácter local identificado sobre el talud vial de la Carrera 2. No obstante, ante un deterioro del talud, esta situación de estabilidad podría cambiar con el tiempo.

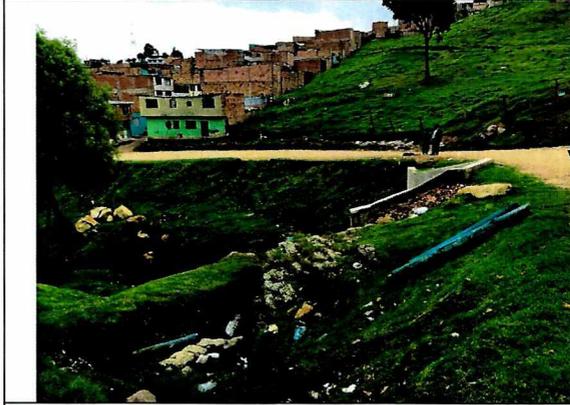
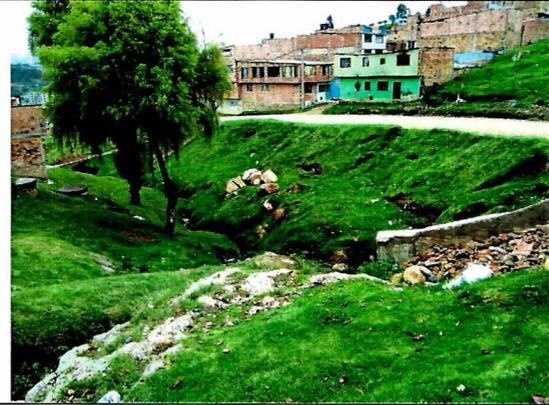
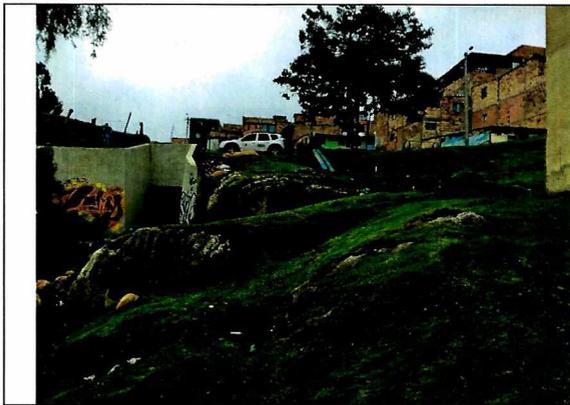
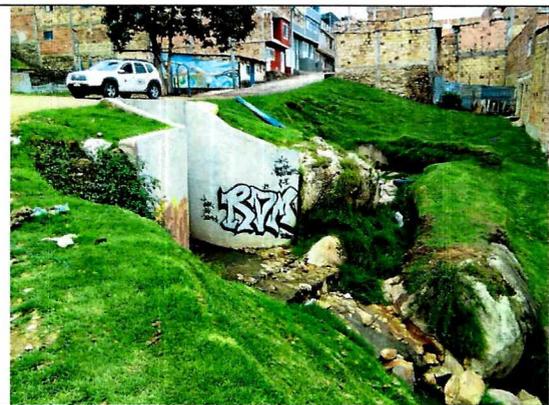
Se realizó inspección visual sobre el Sector 4 a la altura de la Diagonal 100A Sur con Carrera 4B, en el Sector Catastral de Serranías I. En el sector se evidencian problemas de inestabilidad de tipo local sobre las márgenes de la Quebrada la Chuniza, las cuales corresponden a un coluvión conformado por areniscas de color amarilla de diferentes tamaños embebidas en una matriz limosa con cobertura vegetal. Al momento de la visita no se advierte una condición de retrogresión que pueda afectar las viviendas del sector; a la fecha no se ha generado obstrucción del cauce sobre la Quebrada la Chuniza, (Ver Fotografías 17 - 20).

Cabe mencionar, que de acuerdo con el plano del Sistema de Información de Norma Urbana y Plan de Ordenamiento Territorial – SINUPOT, el sector evaluado se encuentra dentro de la ZMPA de la Quebrada la Chuniza.

Fotografía 17. Sector 4, a la altura de la Diagonal 100A Sur con Carrera 4B, en el Sector Catastral de Serranías I.

Fotografía 18. Sector 4, a la altura de la Diagonal 100A Sur con Carrera 4B, Sector Catastral de Serranías I.

Fotografía 19. Sector 4, a la altura de la Diagonal 100A Sur con Carrera 4B, en el Sector Catastral de Serranías I.

Fotografía 20. Sector 4, a la altura de la Diagonal 100A Sur con Carrera 4B, Sector Catastral de Serranías I.

- Falta de medidas para el manejo de las aguas de escorrentía superficial y sub-superficial.

- Ante un deterioro de las márgenes de la Quebrada La Chuniza a la altura de la Diagonal 100A Sur con Carrera 4B en el Sector 4, se pueden presentar desprendimientos de material que puedan generar afectación al libre curso de las aguas de la Quebrada La Chuniza.

- No se advierten daños en la infraestructura aledaña en el Sector 4, sobre la Quebrada La Chuniza en la Diagonal 100A Sur con Carrera 4B, en el Sector Catastral de Serranías I de la Localidad de Usme.

- A la Empresa de Acueducto Agua y Alcantarillado de Bogotá, en el marco de sus competencias y en concordancia con lo establecido por la Secretaría Jurídica Distrital, en el documento con radicado 2-2017-2296, le corresponde a la EAAB preservar los ríos y cauces naturales dentro de la ciudad, así como los canales principales, realizar la planificación, administración y mantenimiento de los corredores ecológicos de ronda, bajo la coordinación de la autoridad ambiental competente, para el este caso particular lo relacionado con la Quebrada Chuniza a la altura del Sector 4 en la Diagonal 100A Sur con Carrera 4B, en el Sector Catastral de Serranías I de la Localidad de Usme.

- A la Secretaría Distrital del Hábitat, en el marco de lo establecido en el Decreto 173 de 2014, en especial lo señalado en el Artículo 3, Numeral 2.6¹, y del Decreto 476 de 2015 en el cual se “... adoptan medidas para articular las acciones de prevención y control, legalización urbanística, mejoramiento integral y disposiciones relativas al procedimiento”, para que, si lo considera pertinente, inicie la etapa previa de gestión en la conformación del expediente para la solicitud de legalización de asentamientos humanos, en el Sector 4 a la altura de la Diagonal 100A Sur con Carrera 4B, en el Sector Catastral de Serranías I de la Localidad de Usme.

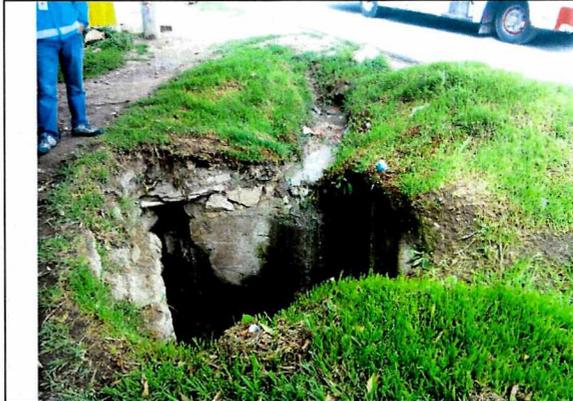
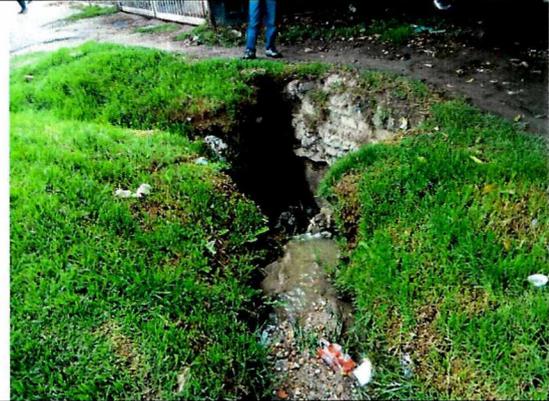
La problemática identificada por la comunidad en este sector, se relaciona con la falta de una tapa sobre una caja del sistema de drenaje de aguas lluvias de la vía sobre la Av. Carrera 14, a la altura de la Calle 114 Sur. Debido a esta situación se ha presentado la caída de peatones, agravándose la situación si se considera que la diferencia de nivel entre la vía y la profundidad de la caja, (Ver Fotografías 21 - 22).

Fotografía 21. Sector 5 sobre la Vía Av. Carrera 14 a la altura de la Calle 114 Sur, en el Barrio Brazuelos de la Localidad de Usme.

Fotografía 22. Sector 5 sobre la Vía Av. Carrera 14 a la altura de la Calle 114 Sur, en el Barrio Brazuelos de la Localidad de Usme.

- Daño en redes de Alcantarillado Pluvial.

- Caída de peatones por tránsito de los mismos al costado oriental de la vía Carrera 14 con Calle 114 Sur en el Sector 5 en el Barrio Brazuelos de la Localidad de Usme, por la falta de una tapa sobre la caja existente en el sector.

- En este Sector 5 no se identificaron procesos de inestabilidad del terreno que puedan comprometer la estabilidad de las viviendas cercanas ni la funcionalidad de la infraestructura allí emplazada. Sin embargo, la problemática identificada por la comunidad y corroborada durante la visita técnica compromete la seguridad de los transeúntes y habitantes del sector.

- A la Empresa de Acueducto Agua y Alcantarillado de Bogotá y a la Alcaldía Local de Usme, adelantar las acciones en el marco de sus competencias, para que la infraestructura de alcantarillado localizada a la altura de la Carrera 14 con Calle 114 Sur, en el Sector 5 en el Barrio Brazuelos de la Localidad de Usme, presente las condiciones adecuadas para su funcionalidad.
