DIAGNÓSTICO TÉCNICO

DIAGNÓSTICO TÉCNICO – DI-13205
SUBDIRECCIÓN DE ANÁLISIS DE RIESGOS Y EFECTOS DE CAMBIO CLIMÁTICO
GRUPO ASISTENCIA TÉCNICA
EVENTO SIRE No. 5329214

DIRECCIÓN:	Calle 27B Sur No 9 – 45 Este.	COORDENADAS AREA INSPECCIONADA	X1: 99215.87 Y1: 96387.93 X2: 99248.94 Y2: 96410.56 X3: 99225.00 Y3: 96437.54 X4: 99196.55 Y4: 96434.10
BARRIO:	Urbanización el Ramajal (Granjas y Huertas).	ÁREA DIRECTA AFECTADA:	100 M2
UPZ:	32 – San Blas.	POBLACIÓN ATENDIDA:	17
LOCALIDAD:	4 – San Cristóbal.	FAMILIAS 7 ADULTOS	13 MENORES 4
CHIP:	AAA0002XPHY.	PREDIOS EVALUADOS	4
AREA INSPECCIONADA	400 M2	DOCUMENTO REMISORIO	CR-33867

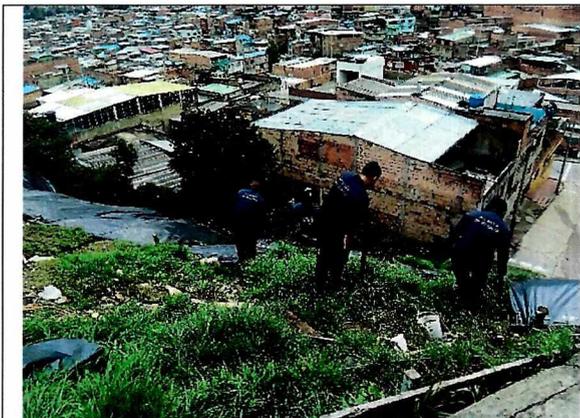
En atención al evento SIRE No 5329214, personal del Instituto Distrital de Gestión de Riesgos y Cambio Climático IDIGER, realizó visita técnica el día 24 de abril de 2019 al sector donde se encuentra la vivienda de la Calle 27B Sur No 9 – 45 Este (P1), en el Barrio Urbanización el Ramajal (Granjas y Huertas) de la Localidad de San Cristóbal. El relieve del terreno corresponde a una ladera de pendiente media, sobre la cual se realizaron taludes de cortes y rellenos de origen antrópico para el emplazamiento de las edificaciones y vías del sector, dibujando una geometría de terrazas escalonadas, (Ver Fotografía 1).

Fotografía 1. Movimiento en masa localizado al costado nor-oriental del predio de la Calle 27B Sur No 9 – 45 Este (P1).

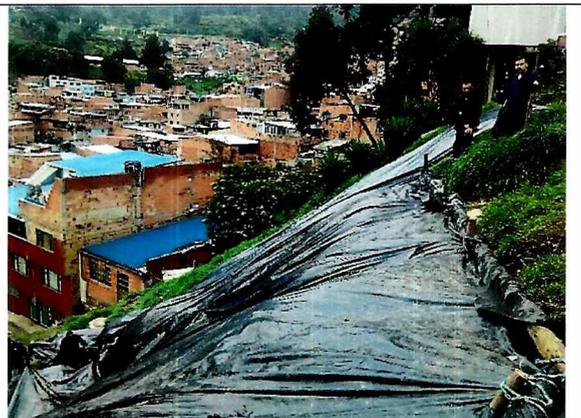
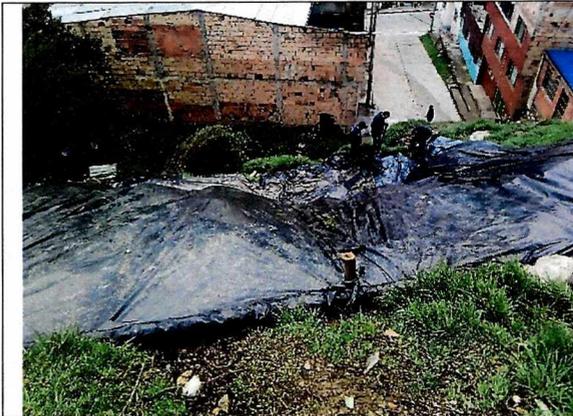
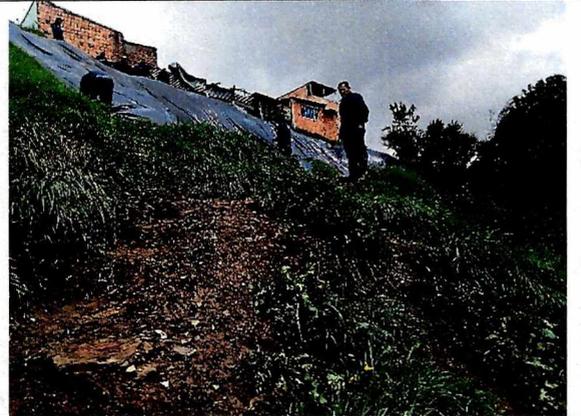
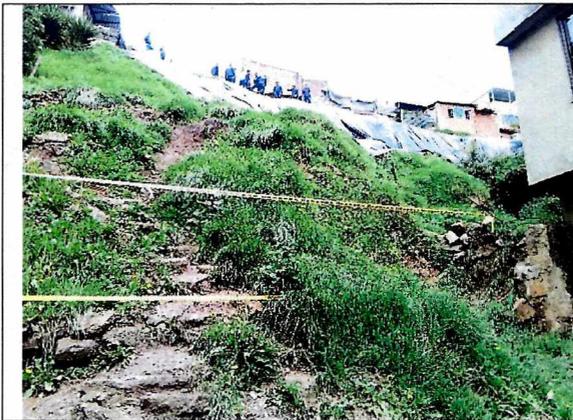
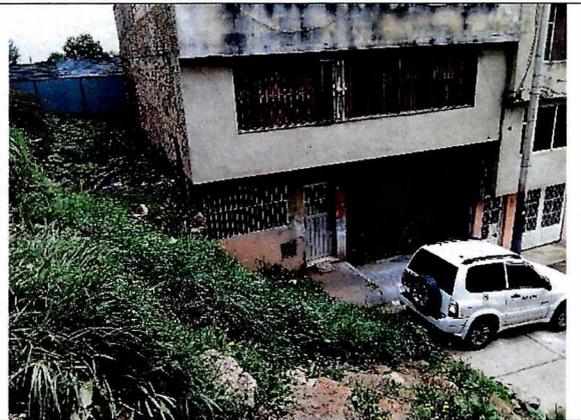
En el sector de la referencia, se identifica un movimiento en masa de carácter local, que ocupa un área en planta de aproximadamente 500 m², parte del material deslizado por el movimiento impacta sobre el muro de contención localizado en la parte baja de la ladera y sobre el muro perimetral de la vivienda de la Calle 27B Sur No 9 – 65 Este (P2). La ladera se encuentra conformada por suelo orgánico y limoso de color negro de mediana plasticidad, en la que no se observan medidas de protección y/o contención, así como tampoco medidas para el manejo de aguas de escorrentía superficial y subsuperficial, adicionalmente se observa la intervención de tipo antrópica realizada para el emplazamiento de las viviendas localizadas en la parte superior (P1, P3 y P4) y en la parte inferior (P2), (ver Fotografías 2 – 6).

En la parte alta del movimiento (escarpe) se ubica la vivienda del predio de la referencia P1, la cual presenta un alto riesgo de ser afectada dada su proximidad y ante un eventual proceso de retrogresión del movimiento, mientras que en la parte baja se ubica la vivienda del predio P2, la cual presenta un alto riesgo de ser afectada ante un eventual proceso de activación del movimiento.

- Inadecuado manejo de las aguas.
- Saturación del Suelo.

Fotografía 2. Movimiento en masa localizado al costado nor-oriental del predio de la Calle 27B Sur No 9 – 45 Este (P1).

Fotografía 3. Movimiento en masa localizado al costado nor-oriental del predio de la Calle 27B Sur No 9 – 45 Este (P1).

Fotografía 4. Movimiento en masa localizado al costado nor-oriental del predio de la Calle 27B Sur No 9 – 45 Este (P1).

Fotografía 5. Movimiento en masa localizado al costado nor-oriental del predio de la Calle 27B Sur No 9 – 45 Este (P1).

Fotografía 6. Movimiento en masa localizado al costado nor-oriental del predio de la Calle 27B Sur No 9 – 45 Este (P1).

- A la Alcaldía Local de San Cristóbal, desde su competencia y en el menor tiempo posible, adelantar las acciones necesarias, para establecer el responsable y/o responsables, de implementar adecuadas medidas de estabilización y/o contención en la ladera evaluada al costado oriental del predio de la Calle 27B Sur No 9 -45 Este (P1), en el Barrio Urbanización el Ramajal (Granjas y Huertas) de la Localidad de San Cristóbal, donde se incluyan sistemas generalizados para el manejo de las aguas, acciones que deberán desarrollarse con el apoyo de personal idóneo, garantizando que se cumplan los requerimientos establecidos en la normatividad vigente y para lo cual deberán tramitarse los permisos y licencias respectivas.

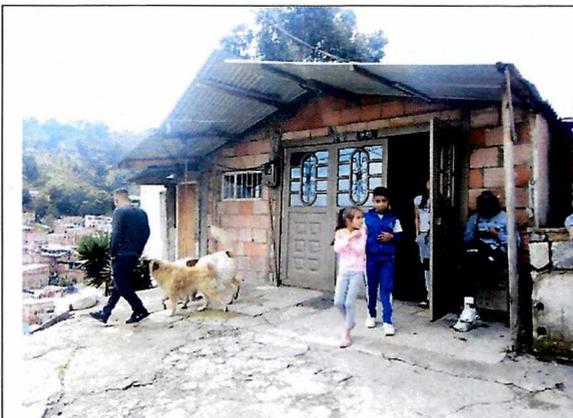
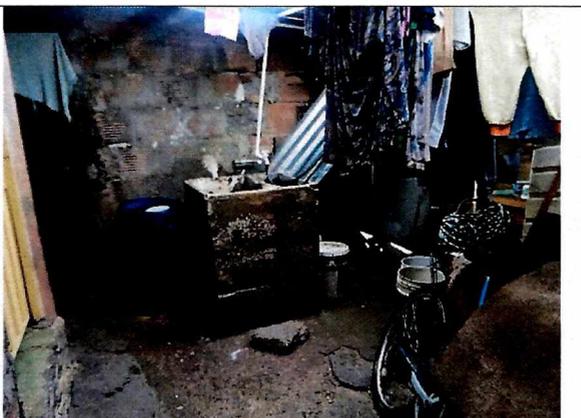
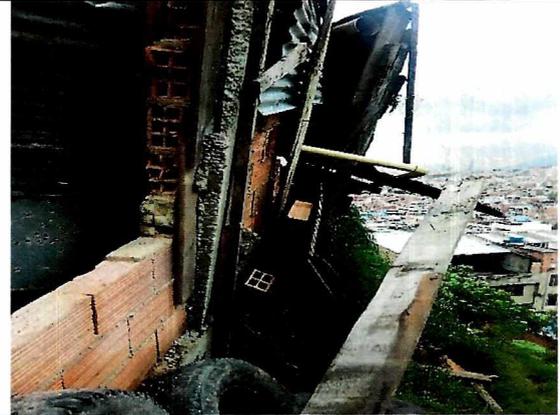
Se realizó inspección al predio P1 el cual se encuentra localizado en la parte alta de la ladera, en compañía de la Señora Ivonne Marín, quien habita uno de los apartamentos del predio de la referencia. En el predio se emplaza una vivienda de (1) nivel, construida en mampostería simple, material de recuperación y paneles de concreto reforzado, con piso en mortero afinado y cubierta liviana en tejas de zinc y asbesto cemento. Al interior se evidencia la presencia de fisuras en la placa de contrapiso al costado oriental, adicionalmente se ha presentado pérdida del suelo de fundación, al costado posterior de la vivienda, en donde se observa algunos muros colapsados por el movimiento de la ladera, (Ver Fotografías 7 - 10).

Fotografía 7. Vivienda de la Calle 27B Sur No 9 – 45 Este (P1), en el Barrio Urbanización el Ramajal (Granjas y Huertas).

Fotografía 8. Interior de la Vivienda de la Calle 27B Sur No 9 – 45 Este (P1), en el Barrio Urbanización el Ramajal (Granjas y Huertas)

Fotografía 9. Pasillo de la Vivienda de la Calle 27B Sur No 9 – 45 Este (P1), en el Barrio Urbanización el Ramajal (Granjas y Huertas)

Fotografía 10. Interior de la Vivienda de la Calle 27B Sur No 9 – 45 Este (P1), en el Barrio Urbanización el Ramajal (Granjas y Huertas)

- Al responsable y/o responsables de las viviendas de la Calle 27B Sur No 9 -45 Este (P1), Calle 27B Sur No 9 -65 Este (P2), en el Barrio Urbanización el Ramajal (Granjas y Huertas) de la Localidad de San Cristóbal, acoger la recomendación de evacuación temporal y preventiva, hasta tanto se garanticen las condiciones de estabilidad de la ladera.

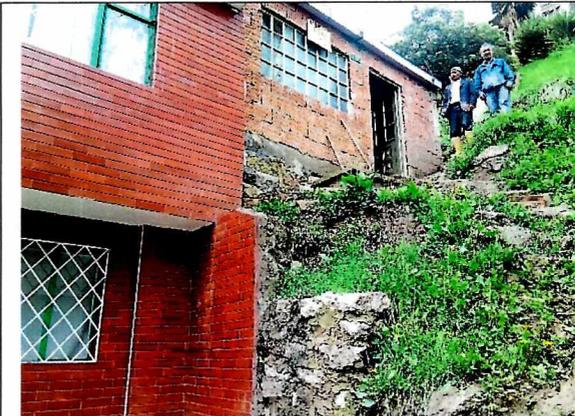
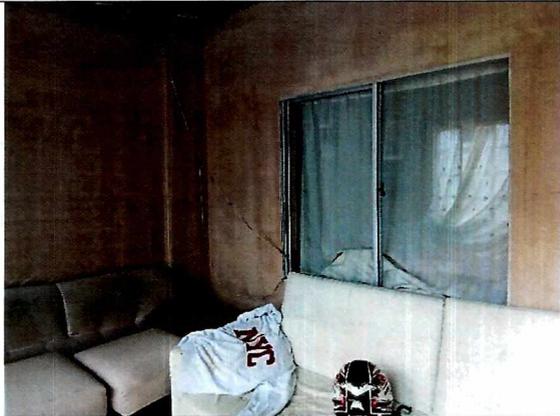
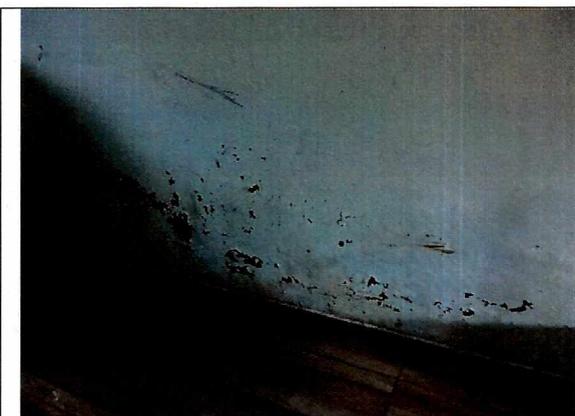
Se realizó inspección al predio P2 el cual se encuentra localizado en la parte baja de la ladera, en compañía del Señor Carlos Perilla quien es el propietario de la edificación. En el predio se localiza una vivienda de 1 nivel construida en mampostería simple con teja de zinc, al interior de la vivienda se identifican unas humedades sobre el muro perimetral del costado occidental de la vivienda, no se observan daños irrelevantes en la estructura de la misma, (Ver Fotografías 11 - 13).

Fotografía 11. Vivienda de la Calle 27B Sur No 9 – 65 Este (P2), en el Barrio Urbanización el Ramajal (Granjas y Huertas).

Fotografía 12. Interior de la Vivienda de la Calle 27B Sur No 9 – 65 Este (P2).

Fotografía 13. Interior de la Vivienda de la Calle 27B Sur No 9 – 65 Este (P2).

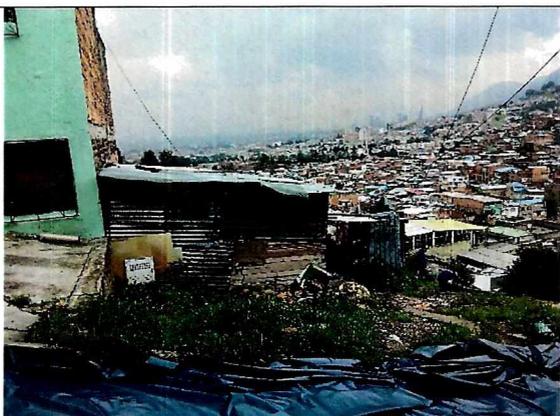
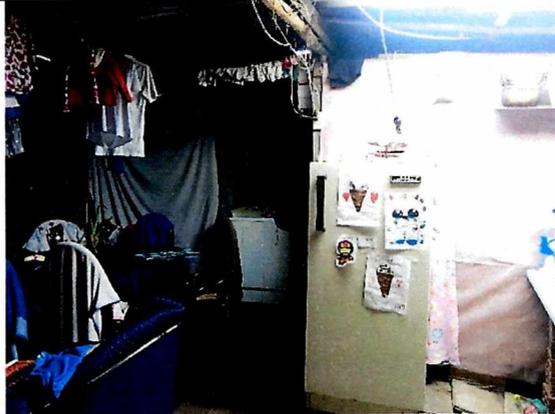
Se realizó inspección al predio P3 el cual se encuentra localizado en la parte alta de la ladera al costado norte del movimiento, en compañía de la Señora Zuany Mejía quien es la propietaria. En el predio se emplaza una vivienda de (1) nivel, construida en material de recuperación. Al interior de la vivienda no se observan daños relevantes en la estructura de la misma, (ver Fotografías 14 – 15)

Fotografía 14. Vivienda de la Calle 27B Sur No 9 – 33 Este (P3), en el Barrio Urbanización el Ramajal (Granjas y Huertas).

Fotografía 15. Interior de la Vivienda de la Calle 27B Sur No 9 – 33 Este (P3).

- Al responsable y/o responsables de los predios de la Calle 27B Sur No 9 -33 Este (P3 y P4), en el Barrio Urbanización el Ramajal (Granjas y Huertas) de la Localidad de San Cristóbal, implementar acciones para el mantenimiento preventivo, esto con el propósito de garantizar durante la vida útil de los inmuebles y las condiciones adecuadas para su uso.

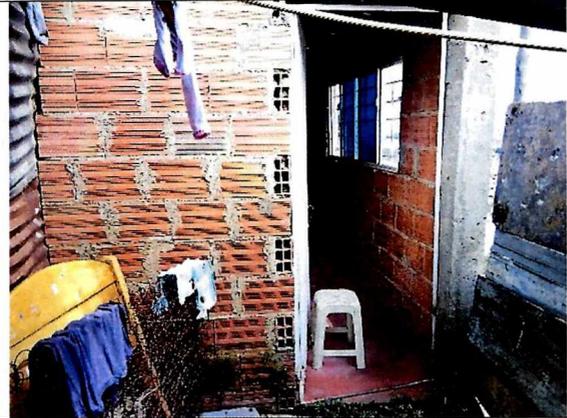
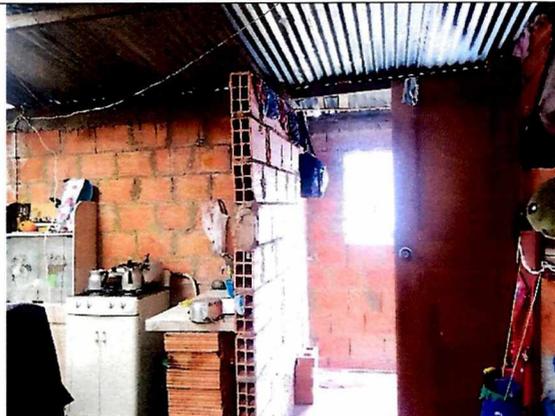
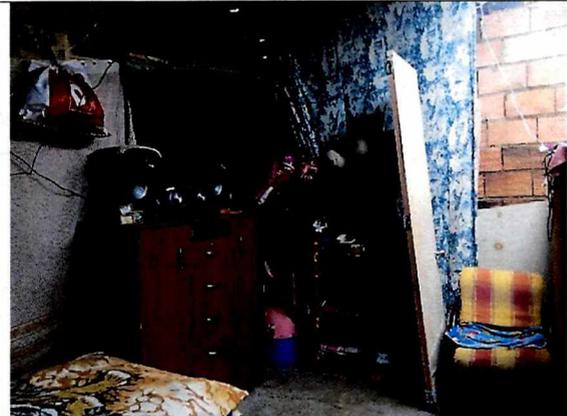
Se realizó inspección al predio P4 el cual se encuentra localizado en la parte alta de la ladera al costado norte del movimiento, en compañía de la Señora Olga Patricia Piramanrique quien es la propietaria. En el predio se emplaza una vivienda de (1) nivel, construida en mampostería simple con teja de zinc. Al interior de la vivienda no se observan daños relevantes en la estructura de la misma, (ver Fotografías 16 – 18)

Fotografía 16. Vivienda de la Calle 27B Sur No 9 – 33 Este (P4), en el Barrio Urbanización el Ramajal (Granjas y Huertas).

Fotografía 17. Interior de la Vivienda de la Calle 27B Sur No 9 – 33 Este (P4).

Fotografía 18. Interior de la Vivienda de la Calle 27B Sur No 9 – 33 Este (P4).
