**DIAGNÓSTICO TÉCNICO - DI-13233**  
**SUBDIRECCIÓN DE ANÁLISIS DE RIESGOS Y EFECTOS DE CAMBIO CLIMÁTICO**  
**GRUPO ASISTENCIA TÉCNICA**  
**EVENTOS SIRE No. 5329122**

| <b>DIRECCIÓN</b> | Carrera 45C No. 82C - 53 Sur (referencia)<br>Carrera 45C No. 82C - 65 Sur (P1)<br>Carrera 45C No. 82C - 69 Sur (P2)<br>Carrera 45C No. 82C - 73 Sur (P3) | <b>COORDENADAS<br/>AREA INSPECCIONADA</b> | Poligono evaluado<br>X1: 89379 Y1: 97207<br>X2: 89399 Y2: 97207<br>X3: 89400 Y3: 97193<br>X4: 89378 Y4: 97192 | | |
| <b>BARRIO/SECTOR CATASTRAL:</b> | Jerusalén Sector Potosí | <b>ÁREA DIRECTA AFECTADA:</b> | 145 m <sup>2</sup> | | |

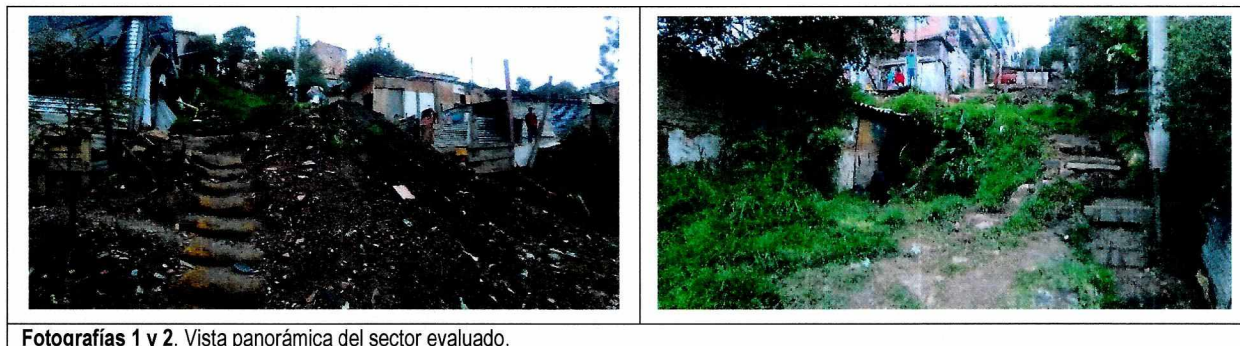
Adicionalmente, la vía peatonal localizada en Carrera 45 C, entre la Calle 82 C sur y la Calle 83 Sur, no cuenta con obras de pavimento y drenaje, de manera que las aguas de escorrentía se vierten directamente al suelo. La Fotografías 1 y 2 presentan una vista panorámica del sector.

**Fotografías 1 y 2.** Vista panorámica del sector evaluado.

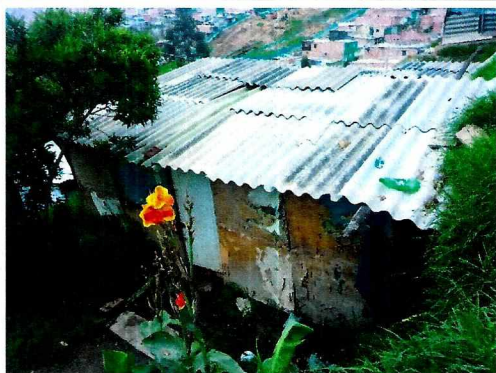
**Fotografía 1.** Vista exterior de la vivienda ubicada en el predio P1.

El 25 de abril de 2019 se realizó visita técnica al predio P1, donde se emplaza una vivienda de un nivel construida en mampostería simple, láminas de zinc y material de recuperación, elementos soportados por parales de madera. La cubierta está conformada por tejas de zinc apoyadas sobre elementos de madera, que a su vez descansan sobre los elementos perimetrales de la edificación, (ver Fotografía 1).

Durante la inspección visual realizada desde el exterior de la vivienda, se identificaron serias deficiencias constructivas en la vivienda del predio P1, entre ellas: fallas en las conexiones entre los elementos de madera que conforman el sistema estructural, ausencia de un sistema de cimentación adecuado y deficiencias en las conexiones entre los elementos de fachada y los parales de madera que los soportan, (ver Fotografía 1).

- A los habitantes de la viviendas ubicadas en la Carrera 45C No. 82C - 65 Sur (P1), la Carrera 45C No. 82C - 69 Sur (P2) y la Carrera 45C No. 82C - 73 Sur MJ (P3), acatar la recomendación de evacuación emitida mediante Formatos No. 3168, 3467 y 3466, (ver Tabla 3).

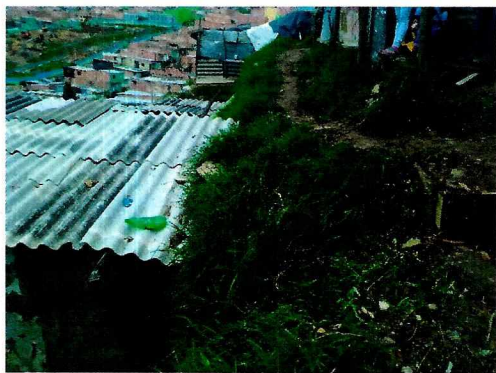
**Fotografía 2.** Vista del talud de corte.

Al costado norte de la vivienda se encuentra un talud de corte de aproximadamente 2.5 m de altura e inclinación cercana a la vertical, formado por suelo orgánico y materiales arcillo-limosos. El talud carece de obras de protección, contención y drenaje, y en la corona se observa un hundimiento localizado del terreno, pero no hay evidencia de un movimiento en

masa local activo, (ver Fotografía 2).

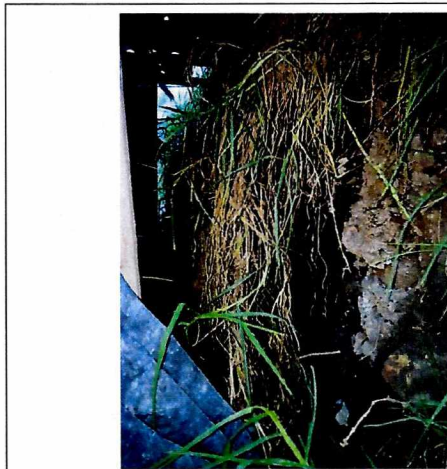
**Fotografía 3.** Vista interior de la vivienda ubicada en el predio P1

Cabe mencionar que la vivienda no cuenta con un muro perimetral en el costado norte, sino que se adosa directamente al talud de corte, (ver Fotografía 3).

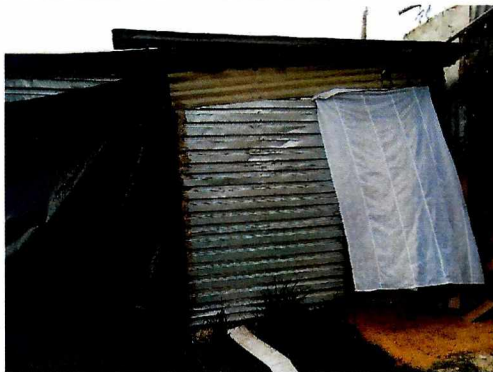
**Fotografía 4.** Vista exterior de la vivienda ubicada en el predio P2.

Por solicitud de la Alcaldía Local de Ciudad Bolívar, el día 02 de mayo de 2019 se realizó visita al predio P2, donde se emplaza una vivienda de un nivel construida en mampostería simple, láminas de zinc y material de recuperación, elementos soportados por parales de madera. Es posible que la vivienda cuente con una losa de contrapiso en concreto, pero durante la inspección visual no fue posible comprobarlo.

La cubierta está conformada por tejas de zinc apoyadas sobre elementos de madera, que a su vez descansan sobre los elementos perimetrales de la edificación, (ver Fotografía 4).

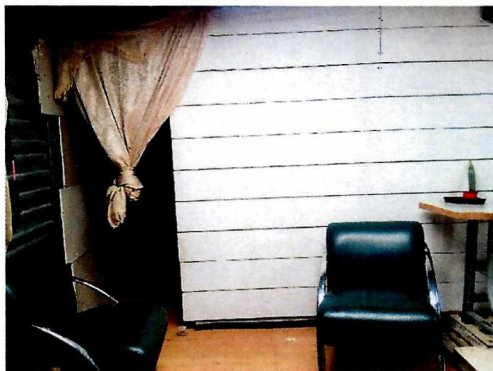
**Fotografía 5.** Vista del talud de corte.

En la vivienda se observaron hundimientos en varias zonas del piso, ver fotografía 2. Adicionalmente, se observó que la vivienda presenta inclinación de aproximadamente 20° con respecto a la vertical, generando riesgo inminente de colapso hacia la vivienda ubicada en el predio P3, ver Fotografías 5 y 6.

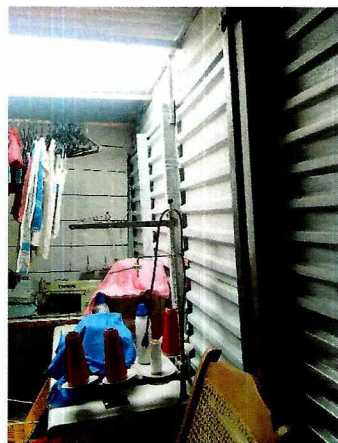
**Fotografía 6.** Vista interior de la vivienda ubicada en el predio P1

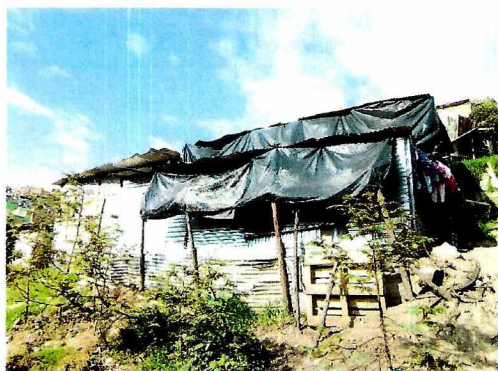
**Fotografía 7.** Vista exterior de la vivienda ubicada en el predio P3.

Por solicitud de la Alcaldía Local de Ciudad Bolívar, el día 02 de mayo de 2019 se realizó visita al predio P3, donde se emplaza una vivienda de un nivel construida en mampostería simple, láminas de zinc y material de recuperación, elementos soportados por parales de madera. La cubierta está conformada por tejas de zinc apoyadas sobre elementos de madera, que a su vez descansan sobre los elementos perimetrales de la edificación, (ver Fotografía 7).

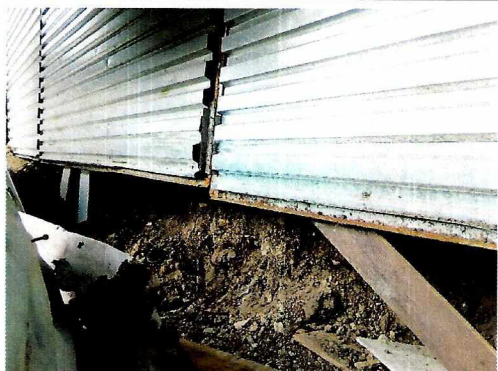
**Fotografía 8.** Vista del talud de corte.

Durante la inspección visual se identificó pérdida del suelo de cimentación especialmente hacia el costado occidental de la vivienda. Adicionalmente, se observó que los elementos de fachada del costado occidental se encuentran inclinados hacia el zanjón del ahorcado, generando riesgo inminente de colapso de la vivienda, (ver Fotografías 8 y 9).

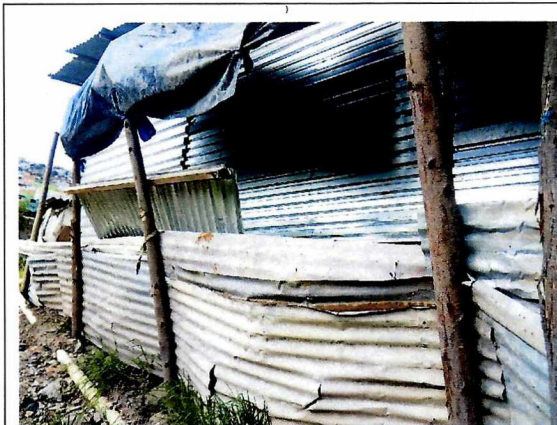
**Fotografía 9.** Vista interior de la vivienda ubicada en el predio P1
