DIAGNÓSTICO TÉCNICO - DI-13312
SUBDIRECCIÓN DE ANÁLISIS DE RIESGOS Y EFECTOS DE CAMBIO CLIMÁTICO
GRUPO ASISTENCIA TÉCNICA
RADICADO IDIGER No. 2019ER8221
EVENTO SIRE No. 5336759

DIRECCIÓN:	Calle 162A No. 5A-15 Conjunto Residencial Terrazas de San Ángel	COORDENADAS AREA INSPECCIONADA	X ₁ : 106169 Y ₁ : 115479		
BARRIO/SECTOR CATASTRAL:	008520 – Bosque de Pinos	ÁREA DIRECTA AFECTADA:	550 m ²		
UPZ:	11 – San Cristóbal Norte	POBLACIÓN ATENDIDA:	30		
LOCALIDAD:	01 – Usaquén	FAMILIAS	0	ADULTOS	20
CHIP:	AAA0158YAPP y otros	PREDIOS EVALUADOS	1		
AREA INSPECCIONADA	4500 m ²	DOCUMENTO REMISORIO	CR-34103		
			MENORES	10

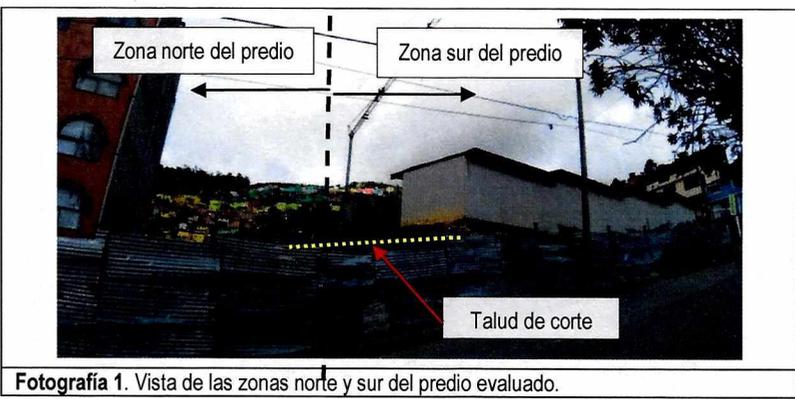
Para efectos del presente Diagnóstico Técnico el predio evaluado se encuentra dividido en la zona norte y la zona sur; áreas separadas por un talud de corte de aproximadamente 5.0 m de altura, inclinación variable y cerca de 70 m de longitud, formado en su mayoría por rellenos antrópicos y suelo residual de areniscas, (ver Figura 1 y Fotografía 1).

Fotografía 1. Vista de las zonas norte y sur del predio evaluado.

- A los responsables del lote ubicado en el costado sur del predio de la Calle 162A No. 5A-15, implementar obras de protección y manejo de aguas del talud de corte existente, con el fin de evitar el lavado del material superficial y la ocurrencia de movimientos en masa de tipo local. Lo anterior con el apoyo de personal idóneo y en cumplimiento de los requerimientos establecidos en la Ley 400 de 1997 en el Decreto No. 926 del 19 de marzo de 2010, Reglamento Colombiano de Construcción Sismo Resistente NSR-10.

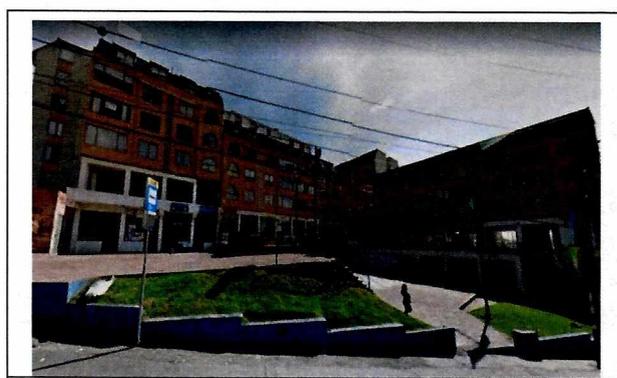
En la base del talud se encuentra la zona de norte del predio, donde se emplazan siete (7) bloques de apartamentos, cada una con cinco niveles y área de parqueadero, construidas bajo un sistema estructural dual, formado por pórticos en concreto reforzado y muros de carga, con placas de entepiso en concreto reforzado y cubierta en tejas de asbesto-cemento, (ver Fotografías 2 y 3). La Figura 1 muestra la numeración de los bloques de apartamentos asignada en el presente documento.

Fotografía 2. Vista del costado norte del predio donde se ubican los bloques de apartamentos. Imagen tomada de Google Maps.

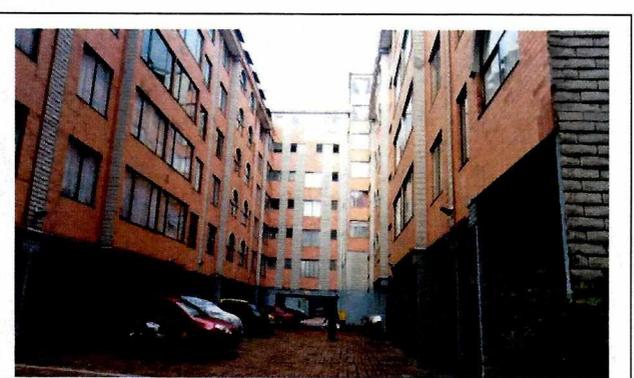
La Sra. Claudia Portela, administradora del conjunto residencial, señaló que la visita técnica se solicitó con el propósito de evaluar la estabilidad de la mencionada torre grúa. Adicionalmente, la Sra. Portela manifestó no tener identificado ningún daño al interior de los bloques, por lo cual la inspección visual se realizó principalmente desde el exterior sin identificar afectaciones en los elementos estructurales y no estructurales que los conforman.

Fotografía 3 Vista exterior de los bloques de apartamentos.

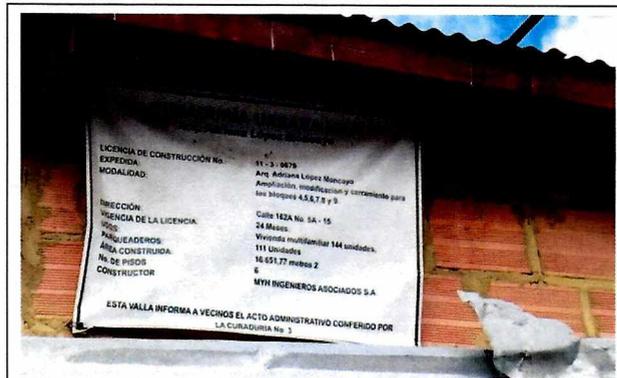
Sobre la corona del talud se encuentra la zona de sur del predio; ésta corresponde a un lote donde la Empresa M y H tenía proyectada la construcción de varias unidades de vivienda multifamiliar, (ver Figura 1 y Fotografía 4). Actualmente, el lote funciona como parqueadero y en él se guardan algunos equipos de construcción, entre ellos una torre grúa que actualmente no está en funcionamiento y según la comunidad lleva más de 3 años izada, (ver Fotografías 4 y 4a).

Fotografía 4. Vista de la valla informativa de la curaduría donde se indica el tipo de construcción que se tenía proyectada.

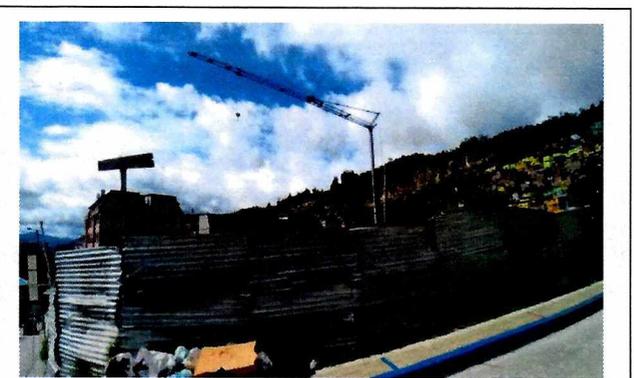
Fotografía 4a. Vista de la zona sur del predio evaluado.

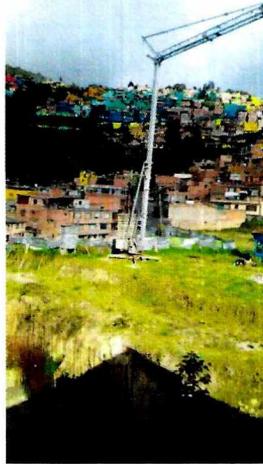
La inspección visual de la zona donde se localiza la torre grúa se adelantó desde uno de los bloques de apartamentos, pues mediante conversación telefónica la Sra. Marcela Herrera, socia de la empresa M y H, no permitió el acceso al lote. Durante la verificación no se observaron deformaciones ni agrietamientos en el área donde está izada la torre, (ver Fotografía 5). Adicionalmente, se aclara que a partir de una inspección visual no es posible establecer las condiciones actuales de la torre grúa, el estado de sus conexiones, de su cimentación, ni su comportamiento ante solicitaciones de tipo estático y dinámico.

- Es posible que las condiciones ambientales hayan deteriorado las conexiones de la torres grúa y sus sistema de anclaje al suelo.
- Falta de obras de protección y manejo de aguas en el talud de corte localizado entre las zona norte y la zona sur del predio evaluado.
- Abandono de las obras localizadas frente al bloque de apartamentos T7.

Fotografía 5. Torre grúa izada en la corona del talud.

- Si bien la inspección visual no permite establecer con certeza las condiciones actuales de la torre grúa, es posible que las condiciones ambientales hayan deteriorado sus conexiones y el sistema de anclaje al suelo. En este sentido, es posible que en algún momento ocurra el colapso de la torre grúa, aunque no es posible precisar cuándo ocurrirá la falla.
- Desprendimientos de suelo del talud de corte que separa la zona sur y la zona norte del predio evaluado, afectando la estabilidad y funcionalidad de la estructura de un nivel que se encuentra en estado de abandono.
- Deterioro de la estructura de un nivel que se encuentra en estado de abandono, y a largo plazo colapsos parciales de la misma.

- No es posible concluir acerca de la estabilidad de la torre grúa izada en la zona del sur del predio evaluado; sin embargo, es posible que las condiciones ambientales hayan deteriorado sus conexiones y el sistema de anclaje al suelo.
- En el talud de corte que divide las zonas norte y sur del predio ubicado en la Calle 162A No. 5A-15, no se observan deformaciones ni agrietamientos que indiquen riesgo inminente de desprendimientos de suelo y material rocoso.
- La estabilidad de la estructura de un nivel localizada frente a la torre de apartamentos T7, que actualmente se encuentra en estado de abandono, no se encuentra comprometida ante cargas normales de servicio; sin embargo, su comportamiento ante cargas sísmicas es incierto.

- Considerando que mediante una inspección visual no es posible valorar las condiciones de estabilidad de la torre grúa, se recomienda a los responsables de la misma adelantar su retiro controlado, con el propósito de mitigar las condiciones de riesgo existentes para los habitantes del Conjunto residencial Terrazas de San Ángel. De no ser posible el retiro, se recomienda realizar el monitoreo de las condiciones de estabilidad de la torre grúa, y de ser el caso, adelantar todas las obras necesarias para garantizar la estabilidad de sus conexiones y el sistema de anclaje al suelo.

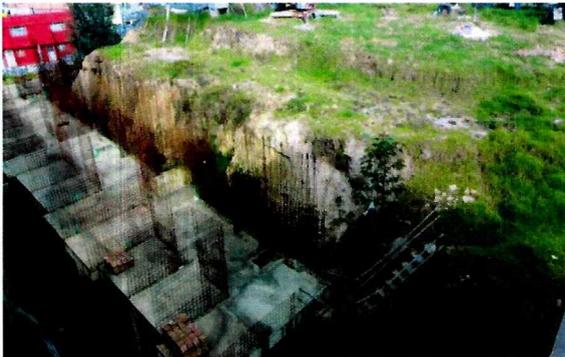
Por otra parte, en la base del talud de corte y frente al bloque de apartamentos T7, se encuentra una estructura de un nivel construida en pórticos de concreto reforzado, que según la comunidad se encuentra en estado de abandono desde hace aproximadamente tres años, (ver Fotografía 6). En esta zona el talud tiene una inclinación aproximadamente vertical, y carece de obras de protección y manejo de aguas, por lo cual la lluvia genera el lavado del material superficial y empozamientos de agua en el piso de la estructura, (ver Fotografía 7).

Fotografía 6. Vista de la estructura localizada frente a la torre T7.

- A los responsables de la estructura de un nivel en estado de abandono, localizada frente al bloque T7 del Conjunto Residencial Terrazas de San Ángel, adelantar actividades de reparación, mantenimiento y mejoramiento de la misma, con el propósito de evitar situaciones de riesgo para los habitantes del conjunto. Lo anterior con el apoyo de personal idóneo y en cumplimiento de los requerimientos establecidos en la Ley 400 de 1997 en el Decreto No. 926 del 19 de marzo de 2010, Reglamento Colombiano de Construcción Sismo Resistente NSR-10.

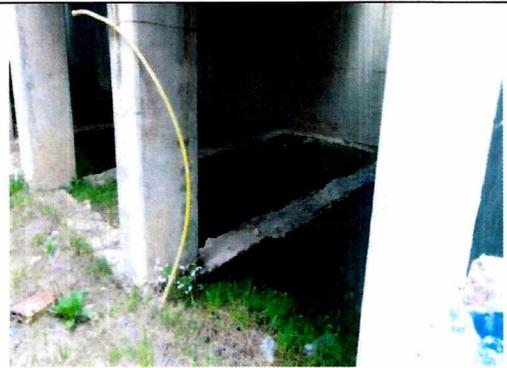
Fotografía 7. Empozamientos de agua en el piso de la estructura abandonada.
