DIAGNÓSTICO TÉCNICO

DIAGNÓSTICO TÉCNICO – DI No. 13472
SUBDIRECCIÓN DE ANÁLISIS DE RIESGOS Y EFECTOS DE CAMBIO CLIMÁTICO
GRUPO ASISTENCIA TÉCNICA
RADICADO IDIGER 2019ER11296

En las fechas 11 y 26 de julio de 2019 se realizaron visitas técnicas e inspecciones visuales al costado norte del tramo vial localizado a la altura de Calle 127A Bis B, entre la Carrera 5 y la Carrera 5Bis, del Barrio Delicias del Carmen, en una longitud aproximada de 10m, adyacente a la margen izquierda de la Quebrada Callejas.

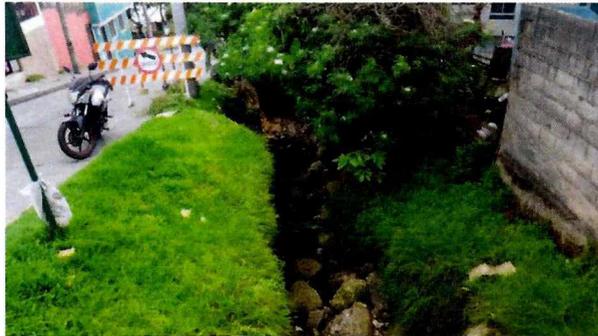
El sector inspeccionado de la quebrada se presenta sin revestimiento (Ver Fotografía 1), pero se aprecia una estructura de sección trapezoidal en concreto ciclópeo para el abatimiento de la energía del flujo.

Fotografía 1. Aspecto general de la Quebrada Callejas adyacente a la Calle 127A Bis con Carrera 5 Bis.

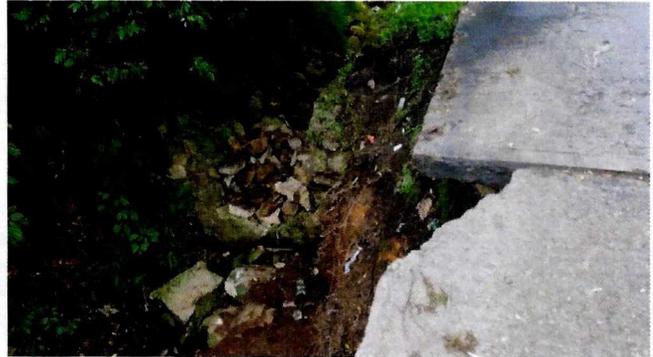
Lo anteriormente descrito causó daños correspondientes a la pérdida de los bordes de las losas de concreto y presencia de grietas (Ver Fotografía 2), así como también lesiones correspondientes a separación y alteraciones de nivel de las losas y presencia de fisuras en las mismas (Ver Fotografía 8).

Fotografía 2. Pérdida del borde de la losa de concreto del pavimento de la vía, presencia de grietas y fisuras.

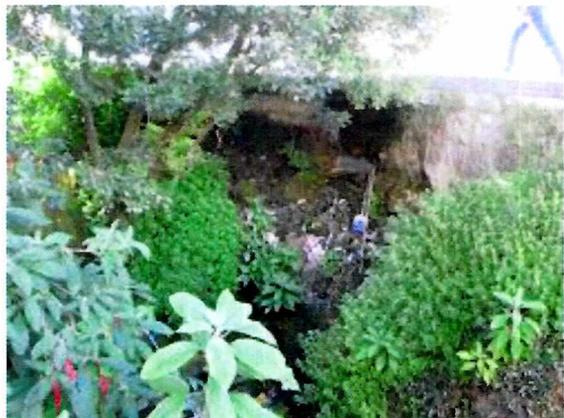
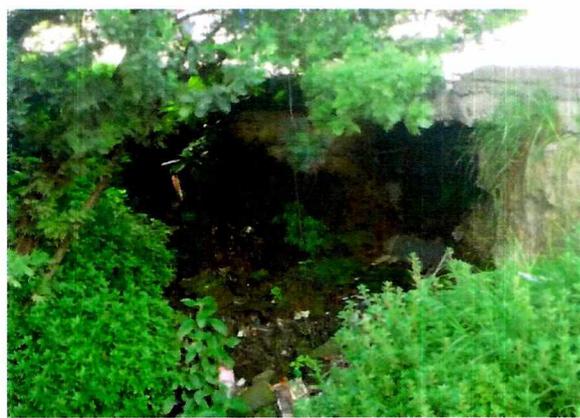
Se observó la socavación en la margen izquierda de la quebrada por la acción erosiva de la corriente y el agua de escorrentía, lo que generó aumento en la sección transversal de la quebrada y la pérdida y desconfinamiento de los materiales de soporte de la vía en concreto (Ver Fotografías 3 y 4), dejando en voladizo parte de las losas de concreto que constituyen la capa de rodadura en el sector específico inspeccionado (Ver Fotografías 5 y 6).

Fotografías 3 y 4. Proceso erosivo correspondiente a la socavación en la margen izquierda de la Quebrada Callejas el cual afecta el costado norte de la Carrera 127A Bis B.

A la EAAB como responsable de la implementación de las obras a realizar en Calle 127A Bis B entre la Carrera 5 y la Carrera 5Bis del Barrio Delicias del Carmen, adyacente a la margen izquierda de la Quebrada Callejas, se recomienda, en cumplimiento de lo expuesto en el Decreto 2157 de 2017, reglamentario del Artículo 42 de la Ley 1523 de 2012, elaborar el Plan de Gestión del Riesgo de Desastres de las Entidades Públicas y Privadas (PGRDEPP), como mecanismo para la planeación de la gestión del riesgo de desastres, sin que sea necesario presentarlo a consideración del IDIGER.

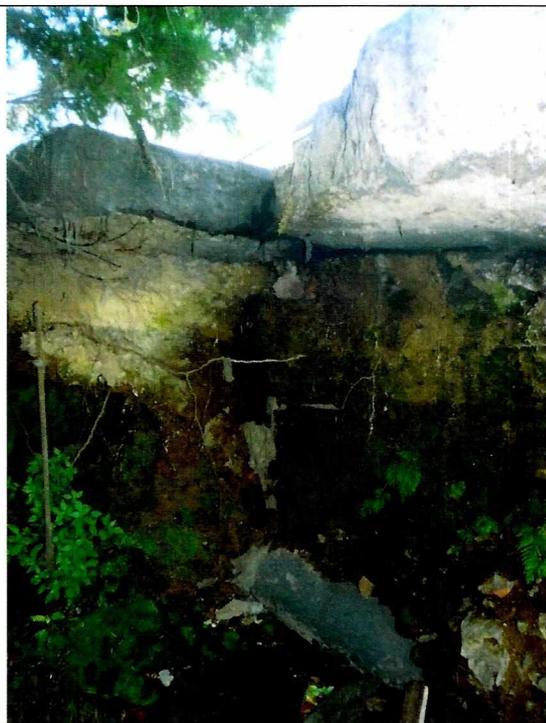
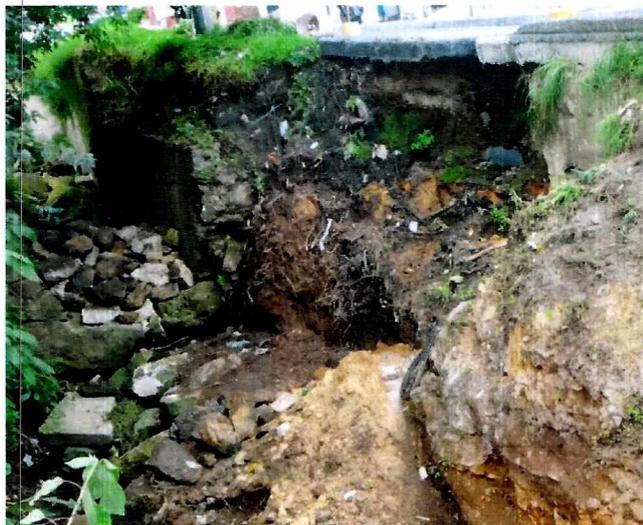
Los materiales presentes en la margen izquierda de la quebrada están constituidos por un relleno antrópico correspondiente a los materiales que conforman la base de la vía, un horizonte de suelo de textura arenosa de pocos centímetros de espesor y hacia el cauce de la quebrada un depósito de bloques heterométricos de constitución predominantemente arenosa (Ver Fotografía 6).

Fotografías 5 y 6. Pérdida de material de soporte y del borde de la losa correspondiente al pavimento rígido del costado norte de la Carrera 127A Bis B; nótese que parte de la losa actualmente se presenta en voladizo.

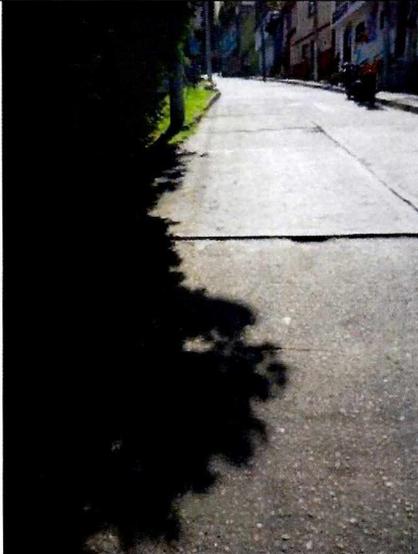
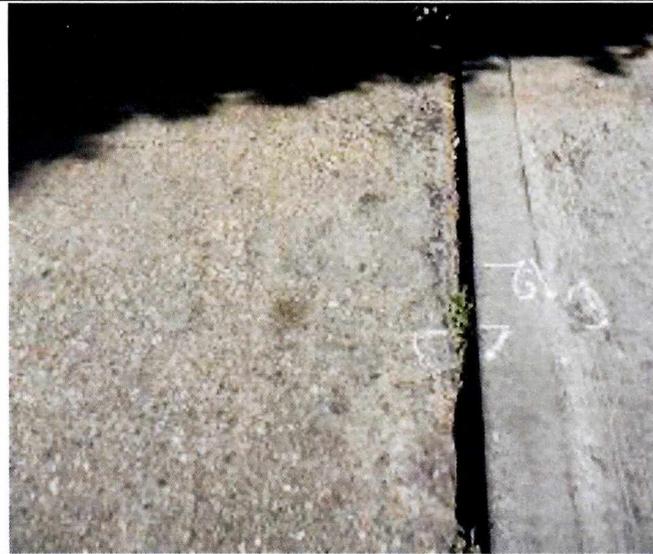
Fotografías 7 y 8. Presencia de escalonamientos y separación entre losas de concreto que constituyen el pavimento rígido de la vía Carrera 127A Bis B en el sector adyacente a la Quebrada Callejas.

Recomendación de restricción de uso del carril norte de la vía Calle 127A Bis B con Carrera 5Bis por los daños y lesiones evidenciadas.
