DIAGNÓSTICO TÉCNICO – DI-13563
SUBDIRECCIÓN DE ANÁLISIS DE RIESGOS Y EFECTOS DE CAMBIO CLIMÁTICO
GRUPO ASISTENCIA TÉCNICA
EVENTO SIRE No. 5339884

DIRECCIÓN:	Sector de la Calle 76 Bis Sur entre Carreras 73B Y 73C.	COORDENADAS AREA INSPECCIONADA	X ₁ :89704.99 Y ₁ :97533.02 X ₂ :89696.79 Y ₂ :97498.89 X ₃ :89654.99 Y ₃ :97506.83 X ₄ :89662.40 Y ₄ :97550.48 X ₅ :89673.51 Y ₅ :97547.84 X ₆ :89672.72 Y ₆ :97545.19				
BARRIO:	Caracolí	ÁREA DIRECTA AFECTADA:	2000 m2.				
UPZ:	69 – Ismael Perdomo.	POBLACIÓN ATENDIDA:	58				
LOCALIDAD:	19 – Ciudad Bolívar.	FAMILIAS	14	ADULTOS	32	MENORES	26
CHIP:	N/A	PREDIOS EVALUADOS	14				
AREA INSPECCIONADA	5000 m2.	DOCUMENTO REMISORIO	CR-34660

Movimientos en Masa.

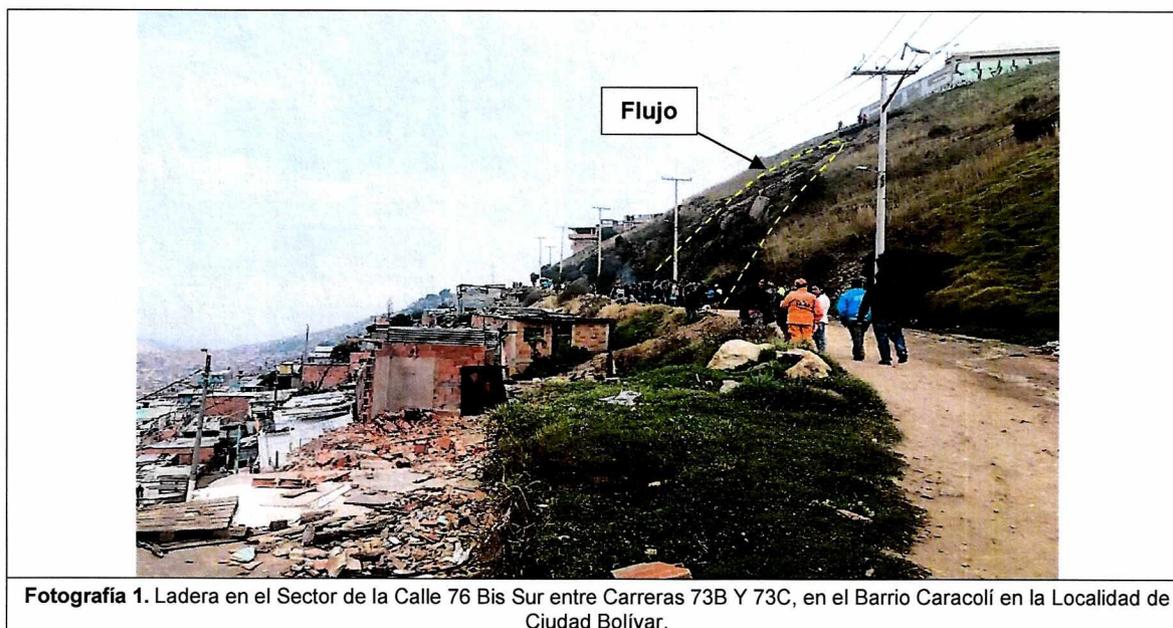
En atención al evento SIRE No 5339884, personal del Instituto Distrital de Gestión de Riesgos y Cambio Climático IDIGER, realizó visita técnica los días 15 y 16 de agosto de 2019 al sector de la Calle 76 Bis Sur entre Carreras 73B y 73C, en el Barrio Caracolí en la Localidad de Ciudad Bolívar. El sector evaluado corresponde a una ladera de pendiente alta, donde en la parte media y baja ha sido intervenida antrópicamente mediante la realización de cortes y rellenos para adecuación del terreno y posterior emplazamiento de viviendas, dibujando una geometría de terrazas escalonadas. (Ver Fotografía 1). La parte alta de la ladera presenta cobertura vegetal de pastos limpios.

Fotografía 1. Ladera en el Sector de la Calle 76 Bis Sur entre Carreras 73B Y 73C, en el Barrio Caracolí en la Localidad de Ciudad Bolívar.

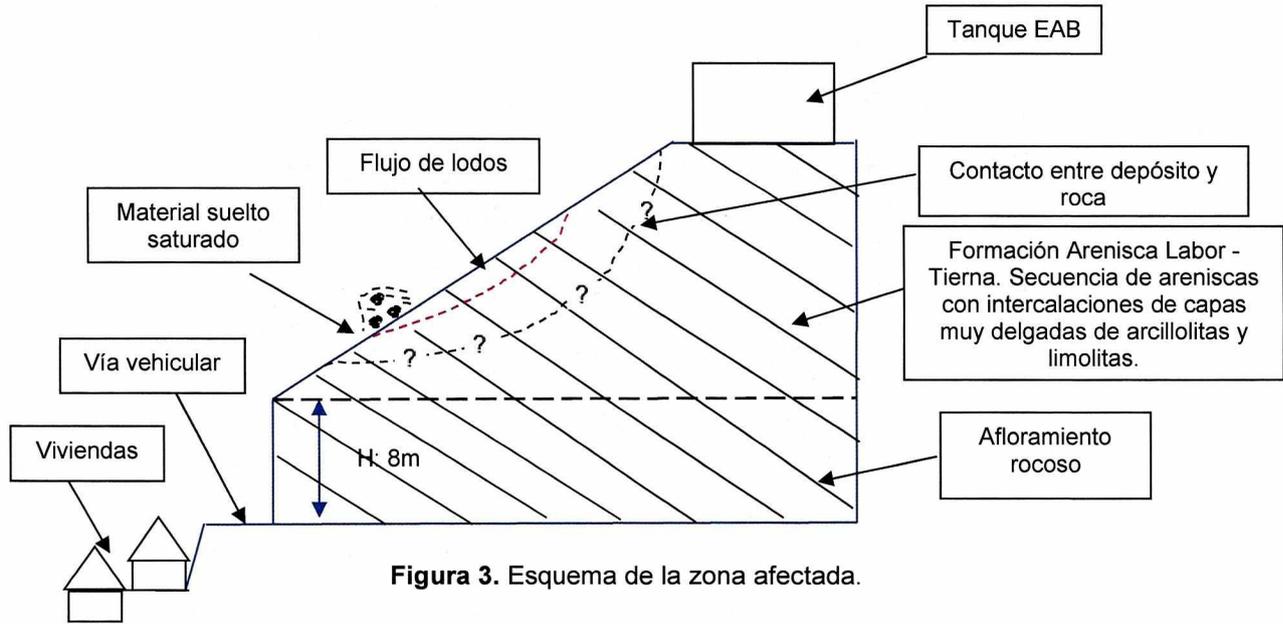
Estos bloques como se anotó, son matriz-soportados por material fino conformado por limos de color café de mediana plasticidad y dada su angularidad están asociados a los procesos de meteorización de las rocas que actualmente conforman en este sector la brecha de falla aflorante. El espesor de estos materiales granulares va disminuyendo ladera abajo hasta encontrar el afloramiento de la roca en el talud de corte vial que se encuentra a media ladera. (Ver figura 3).

Figura 3. Esquema de la zona afectada.

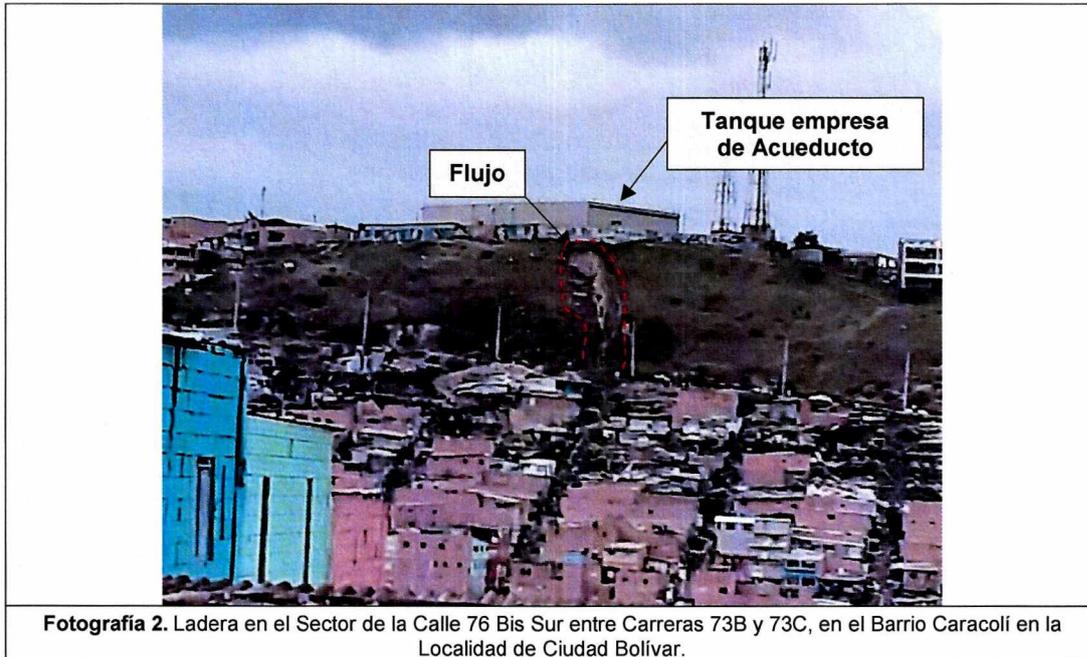
Durante la inspección realizada el día 16 de agosto se observa que la ladera carece de medidas para el manejo de aguas de escorrentía superficial y subsuperficial; adicionalmente se realiza inspección visual desde la parte superior en donde se identifica que el material fino que conforma la

parte superficial del flujo posiblemente se debilitó a causa de la saturación del suelo, dado que se observa un constante flujo de agua sobre la ladera, (Ver Fotografías 2 a la 4).

Fotografía 2. Ladera en el Sector de la Calle 76 Bis Sur entre Carreras 73B y 73C, en el Barrio Caracolí en la Localidad de Ciudad Bolívar.

Es importante mencionar que el origen del flujo de las aguas a través de la ladera, no fue posible de precisar mediante la inspección visual, sin embargo, a través de la ladera se observa una red de acueducto comunitario instalada en el sector, red que se extiende por toda el área de la ladera evaluada y que al parecer fue instalada por parte de los predios vecinos al área en comento. Adicionalmente en la parte superior se encuentra un tanque de la Empresa de Acueducto y Alcantarillado EAB-ESP.

- A la Empresa de Acueducto, Alcantarillado y Aseo de Bogotá – EAB, desde su competencia, revisar las condiciones del tanque de agua que se encuentra en la parte alta de la ladera, al igual que el estado de las conexiones que se derivan del mismo. Lo anterior teniendo en cuenta que las conexiones posiblemente correspondan a conexiones erradas en mal estado, lo que está permitiendo el aporte permanente de aguas sobre la ladera, por lo que dichas conexiones deben ser suspendidas de forma inmediata con el fin de descartar el aporte permanente de aguas que pudieren deteriorar las condiciones de estabilidad de la ladera.

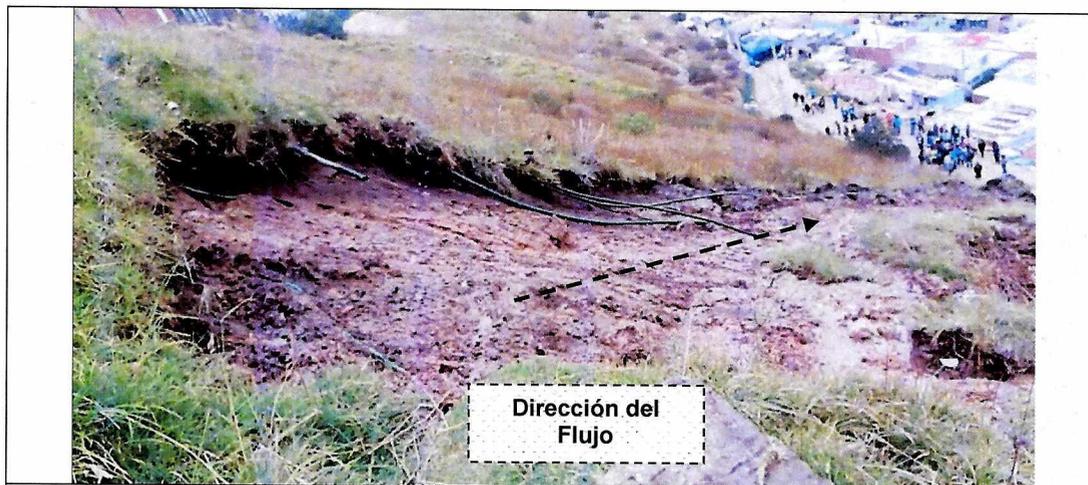
Fotografía 3. Parte superior de la ladera en el sector de la Calle 76 Bis Sur entre Carreras 73B y 73C, en el Barrio Caracolí en la Localidad de Ciudad Bolívar.

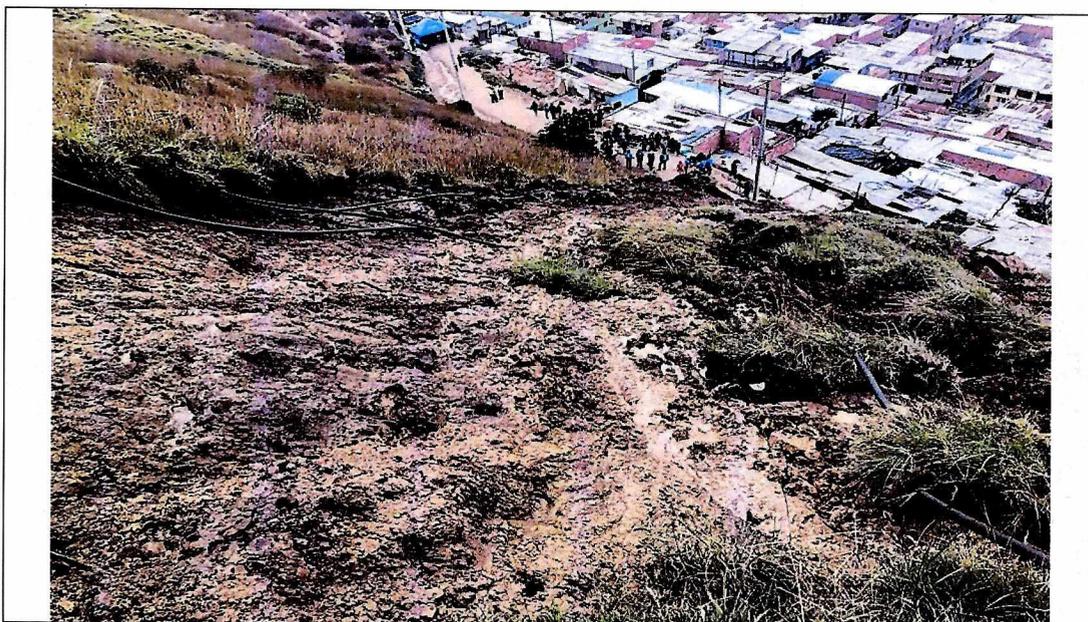
Fotografía 4. Vista de la ladera desde la parte superior en el Sector de la Calle 76 Bis Sur entre Carreras 73B y 73C, en el Barrio Caracolí en la Localidad de Ciudad Bolívar.

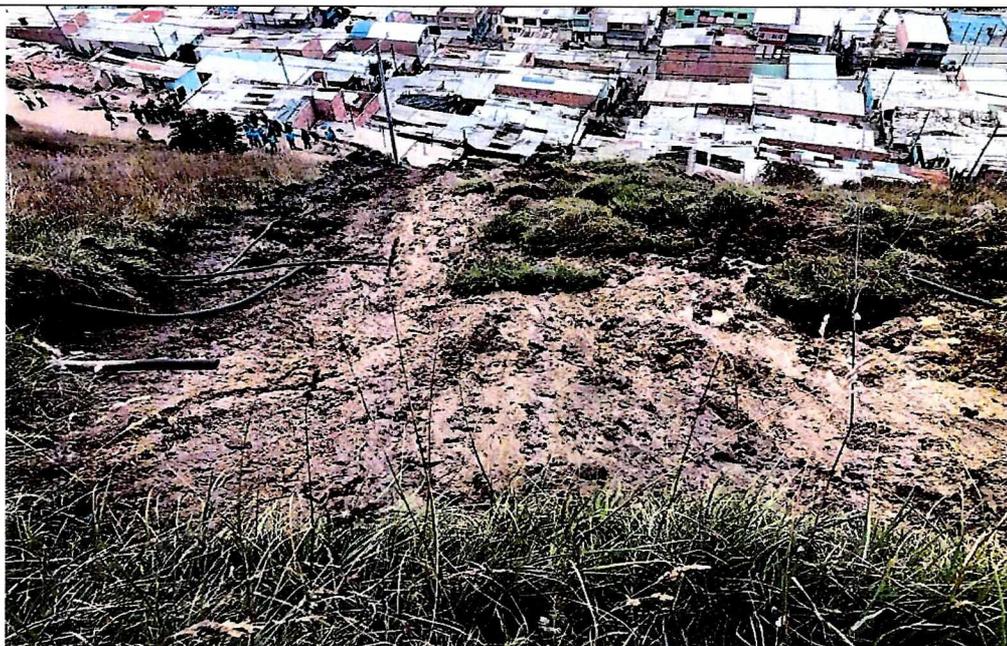
En la parte baja de la ladera se identifican varias viviendas, si bien no se observa afectación a nivel estructural sobre las mismas por el movimiento en masa, sí se encuentran susceptibles de presentar daño, ante la posibilidad de generarse nuevos flujos que a su vez conllevan la caída de los bloques embebidos en la matriz limosa de las areniscas brechadas, (Ver Fotografías 5 y 6).

Fotografía 5. Viviendas localizadas en la parte baja de la ladera en el Sector de la Calle 76 Bis Sur entre Carreras 73B y 73C, en el Barrio Caracolí en la Localidad de Ciudad Bolívar.

- A los habitantes de las viviendas ubicadas en el sector de la Calle 76 Bis Sur entre Carreras 73B y 73C, en el Barrio Caracolí en la Localidad de Ciudad Bolívar, acatar la recomendación de evacuación emitida mediante los formatos de la Tabla 4.

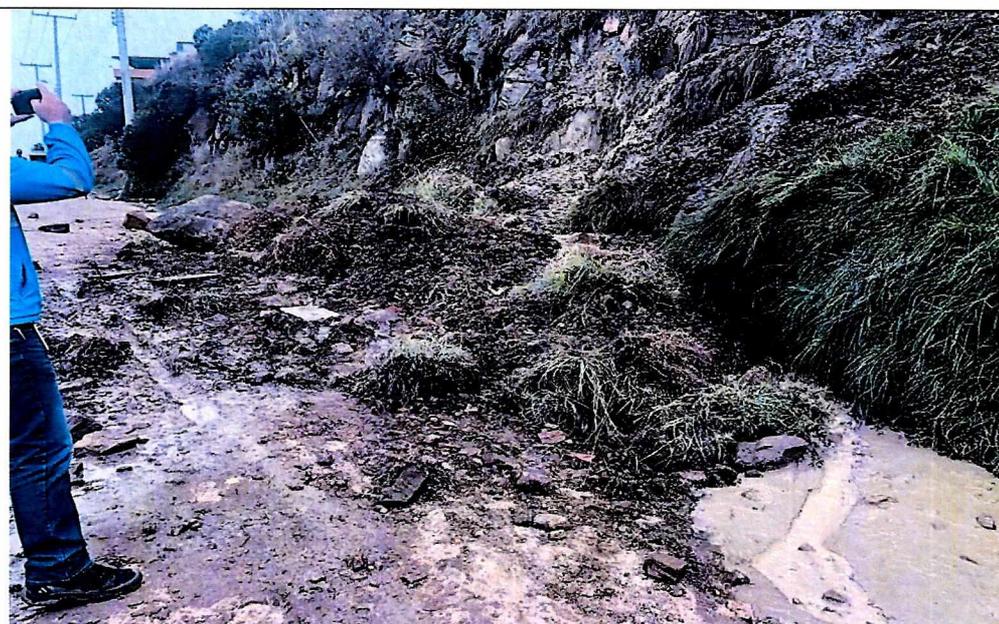
Fotografía 6. Vía localizada en la parte baja de la ladera en el Sector de la Calle 76 Bis Sur entre Carreras 73B y 73C, en el Barrio Caracolí en la Localidad de Ciudad Bolívar.

SI	X	NO	<ul style="list-style-type: none"> • Pérdida de funcionalidad de la vía de la Calle 76 Bis Sur entre Carreras 73B Y 73C, localizado en la parte baja del movimiento.
----	---	----	---

- A la Alcaldía Local de Ciudad Bolívar, acoger la recomendación de restricción de uso temporal y preventiva de la vía vehicular de la Calle 76 Bis Sur entre Carreras 73B y 73C, en el Barrio Caracolí en la Localidad de Ciudad Bolívar, hasta tanto se garanticen las condiciones de estabilidad de la ladera en el sector.

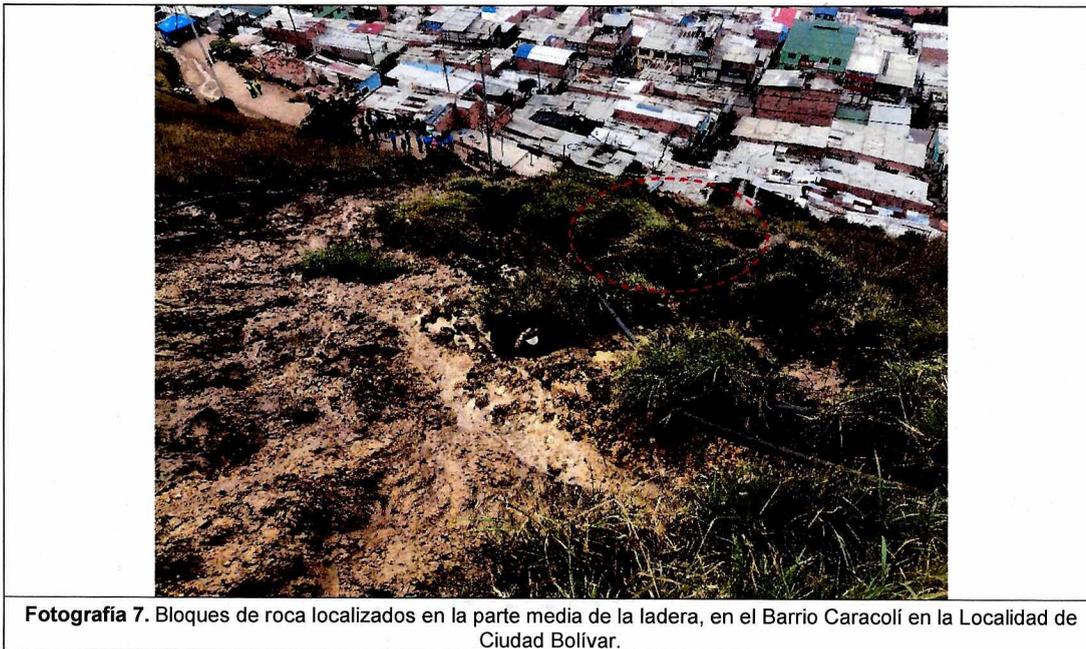
De acuerdo a la inspección realizada el día 16 de agosto en la cual se realiza acompañamiento de profesionales de la subdirección de análisis de riesgos del IDIGER con el objetivo de proponer alternativas de intervención en la zona. Se observa durante el recorrido a la zona que aún continúa el flujo constante de agua a lo largo del área donde se presentó el flujo de lodos, lo que ha ocasionado que el suelo se encuentre con mayor saturación generando de este modo pequeños desprendimientos. Adicionalmente se identifica en la parte media del movimiento unos pequeños bloques de roca angulares los cuales se encuentran fracturados, (ver fotografía 7).

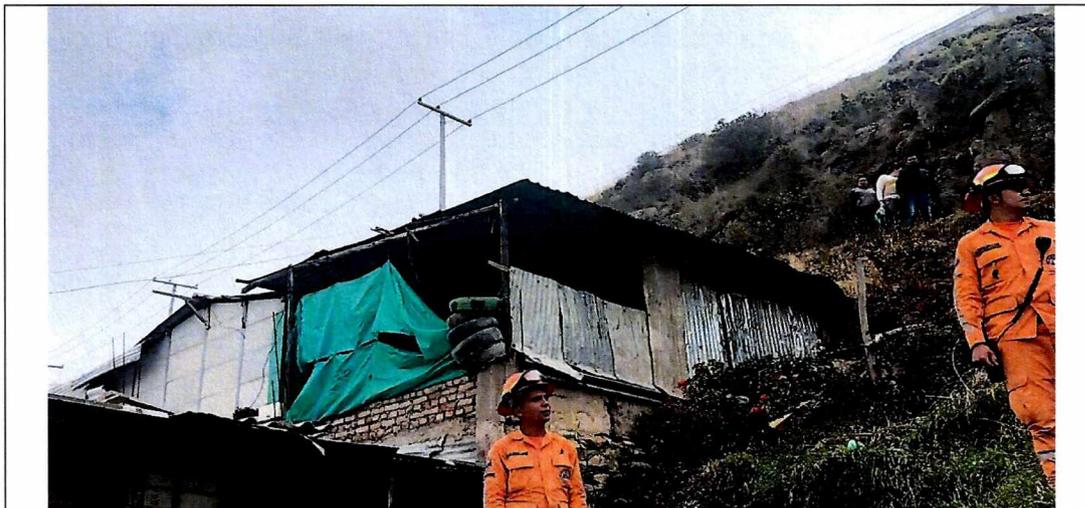
Se realiza nuevamente verificación al estado de las viviendas de acuerdo a lo observado el día 15 de agosto, donde no se evidencia ningún tipo de daño en las estructuras. Se resalta que las viviendas del sector corresponden a viviendas de un nivel, construidas principalmente en material de recuperación (láminas de zinc y madera) y algunas viviendas en mampostería de arcilla cocida y mampostería parcialmente confinadas por elementos de concreto reforzado (deficiencia constructiva) y cubierta en tejas de zinc, (Ver Fotografías 8 a la 9).

Fotografía 8. Viviendas localizadas en la parte baja de la ladera en el Sector de la Calle 76 Bis Sur entre Carreras 73B y 73C, en el Barrio Caracolí en la Localidad de Ciudad Bolívar.

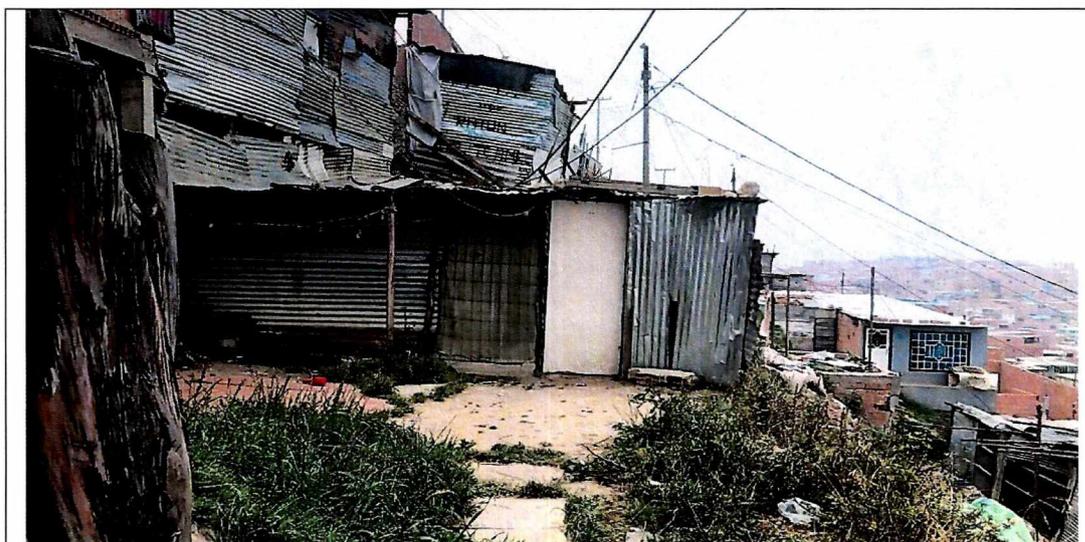
Fotografía 9. Viviendas localizadas en la parte baja de la ladera en el Sector de la Calle 76 Bis Sur entre Carreras 73B y 73C, en el Barrio Caracolí en la Localidad de Ciudad Bolívar.
