DIAGNÓSTICO TÉCNICO – DI-13564
SUBDIRECCIÓN DE ANÁLISIS DE RIESGOS Y EFECTOS DE CAMBIO CLIMÁTICO
GRUPO ASISTENCIA TÉCNICA
EVENTOS SIRE No. 5338308 Y 5339804 RADICADO IDIGER No 2019ER13274

DIRECCIÓN:	Sector de la Carrera 10 A Bis Este entre Calle 81C sur y 82 Sur.	COORDENADAS AREA INSPECCIONADA		X1:97686,94 Y1:90314,43 X2:97696,95 Y2:90269,32 X3:97739,86 Y3:90262,84 X4:97737,61 Y4:90316,55			
BARRIO:	La Compostela II	ÁREA DIRECTA AFECTADA:		2600 m ²			
UPZ:	57 – Gran Yomasa	POBLACIÓN ATENDIDA:		35			
LOCALIDAD:	5 – Usme.	FAMILIAS	13	ADULTOS	20	MENORES	15
CHIP:	AAA0144TWTO Y OTROS	PREDIOS EVALUADOS		14			
AREA INSPECCIONADA	1450 m ²	DOCUMENTO REMISORIO		CR-34661

5. ESCENARIO DE RIESGO: Movimientos en Masa.

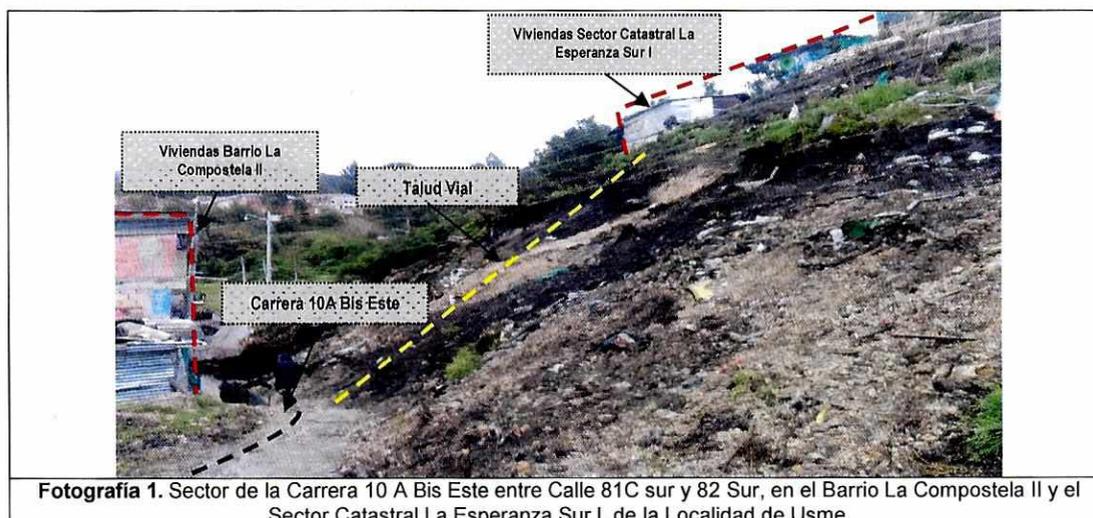
De acuerdo con los antecedentes, se evidencia que sobre el talud de corte vial de la Carrera 10 A Bis Este, no se ha realizado ningún tipo de intervención, adicionalmente se evidencia una activación del proceso de inestabilidad identificado sobre la ladera en el sector de la referencia, resultado del cual resultaron afectados 13 predios, en comparación con la visita realizada en el año 2018, (ver Fotografías 1).

Fotografía 1. Sector de la Carrera 10 A Bis Este entre Calle 81C sur y 82 Sur, en el Barrio La Compostela II y el Sector Catastral La Esperanza Sur I, de la Localidad de Usme.

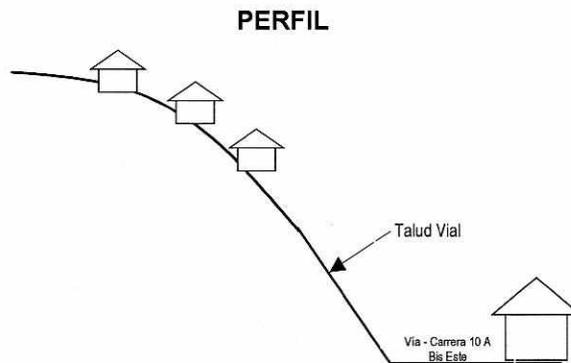
Figura 3. Perfil del sector evaluado.

El sector evaluado, corresponde a una ladera con una altura de aproximadamente 15m e inclinación próxima al 70°, conformada por limos de color negro y arcillas de color amarillo de alta plasticidad. En la parte superior de la ladera se encuentran emplazadas varias viviendas de un nivel, construidas principalmente en material de recuperación (láminas de zinc y madera). En el momento de la visita se identifica a nivel generalizado, que existe un inadecuado manejo de las aguas superficiales (servidas – escorrentía), por parte de las viviendas localizadas en la parte superior las cuales no cuentan con sistemas de acueducto ni alcantarillado; aumentando la saturación del material y a su vez generando la pérdida de resistencia y desconfiamento del suelo que conforma la ladera, (Ver Fotografías 2 - 5). En la parte baja de la ladera, se realizó un talud de corte para el emplazamiento de la vía de la Carrera 10 A Bis Este, (ver Figura 3).

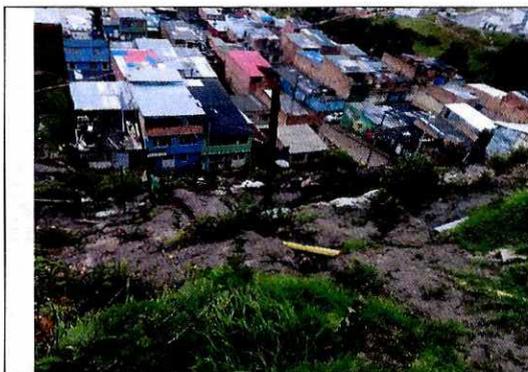
Fotografía 4. Inadecuado manejo de las aguas, sobre la parte superior en el sector de la referencia.

Adicionalmente, como factores contribuyentes en el sector de la referencia, se tiene el aporte de aguas provenientes desde la parte superior del talud, las cuales discurren y se disponen directamente sobre la corona del movimiento en masa y las posibles conexiones erradas de las viviendas localizadas en el cuerpo del deslizamiento.

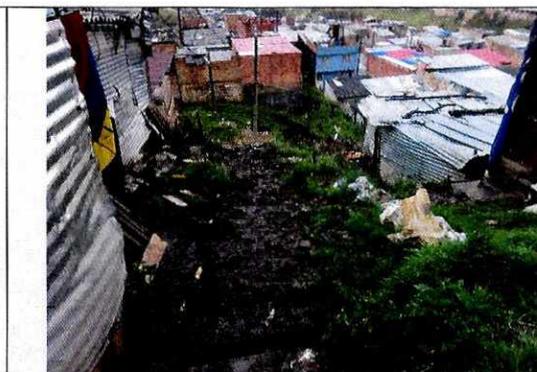
Fotografía 5. Inadecuado manejo de las aguas, sobre la parte superior en el sector de la referencia.

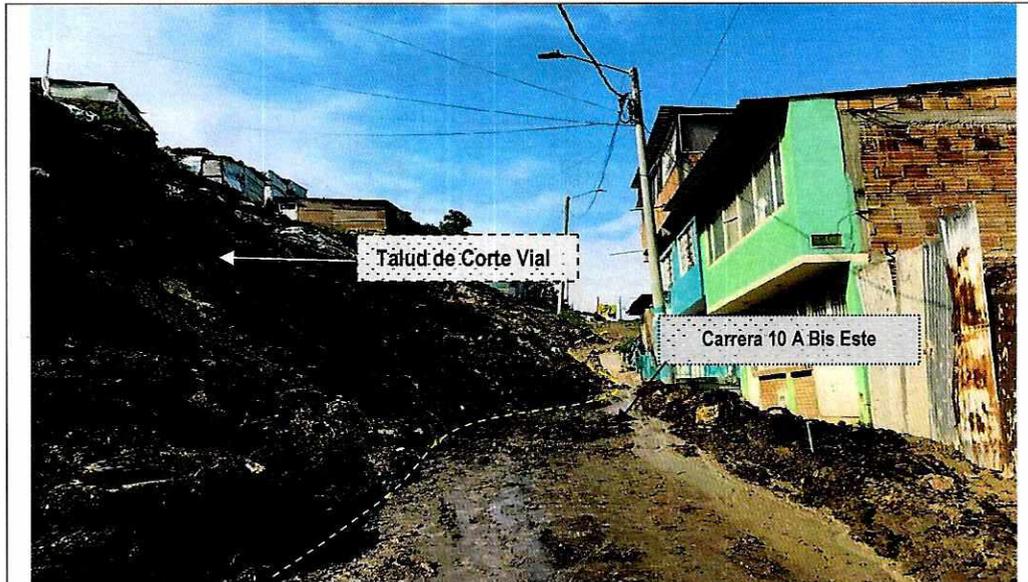
En la ladera de la referencia, se presenta un movimiento en masa de tipo complejo, que ocupa un área en planta de aproximadamente 1500 m²; parte del material deslizado deja sin suelo de fundación a algunas viviendas localizadas en la parte superior del movimiento, obstruyendo igualmente casi la totalidad de la calzada vial de la Carrera 10 A Bis Este, localizada en la pata del talud, (Ver Fotografías 6 y 7).

Fotografía 6. Obstrucción de la vía de la Carrera 10 A Bis Este entre Calle 81C sur y 82 Sur, en el Barrio La Compostela II y el Sector Catastral La Esperanza Sur I, de la Localidad de Usme.

- A la Alcaldía Local de Usme, acoger la recomendación de restricción de uso temporal y preventiva de la vía vehicular de la Carrera 10 A Bis Este entre Calle 81C Sur y 82 Sur, en el Barrio La Compostela II en la Localidad de Usme, hasta tanto se garanticen las condiciones de estabilidad del talud de corte vial de la Carrera 10 A Bis Este entre Calle 81C Sur y 82 Sur.

- A la Alcaldía Local de Usme según el Acuerdo 740 de 2019 (Junio 18) (Art. 5 Núm. 3): Le compete a las Localidades del D.C. efectuar la construcción y mantenimiento de las obras y proyectos locales (incluye vías locales, peatonales e intermedias). Adelantar las acciones necesarias sobre el talud vial de la Carrera 10 A Bis Este entre Calle 81C Sur y 82 Sur, en el Barrio La Compostela II de la Localidad de Usme, para garantizar la estabilidad del sector.

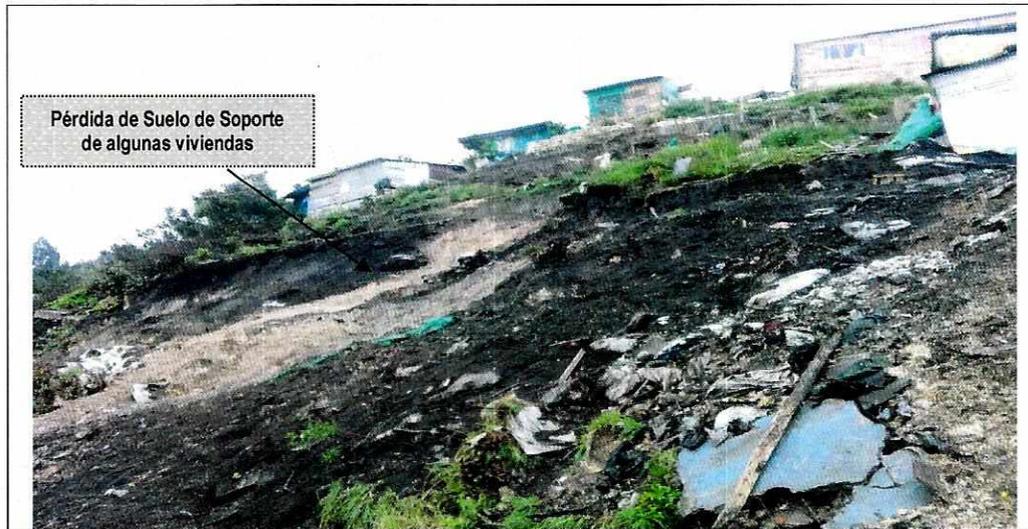
Fotografía 7. Pérdida del suelo de soporte de algunas viviendas, localizadas en la parte superior en la Carrera 10 A Bis Este entre Calle 81C sur y 82 Sur, de la Localidad de Usme.

- Al responsable y/o responsables de los predios 1 al 7, 13 y 14 de la Manzana 34, en el Sector Catastral La Esperanza Sur I la Localidad de Usme, acatar la recomendación de evacuación emitida mediante los formatos de la Tabla 4.

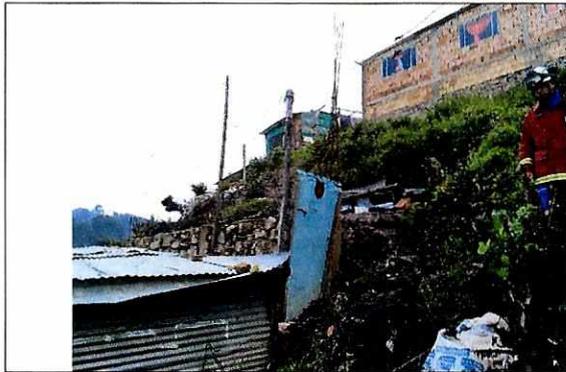
Las viviendas localizadas en la parte superior del talud, en el Sector Catastral La Esperanza Sur I de la Localidad de Usme, corresponden a viviendas de un nivel, construidas principalmente en material de recuperación (láminas de zinc y madera), salvo una vivienda construida en mampostería parcialmente confinada (deficiencia constructiva). Es importante mencionar que dichas viviendas se localizan dentro de la masa inestable, generando al interior de las viviendas deformaciones por empujes del terreno, así como la pérdida del suelo de soporte, (Ver Fotografías 8 y 9).

Fotografía 8. Viviendas localizadas en la parte superior, en el Sector Catastral La Esperanza Sur I, de la Localidad de Usme.

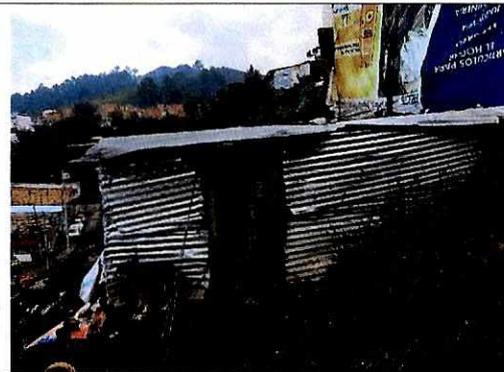
Fotografía 9. Viviendas localizadas en la parte superior, en el Sector Catastral La Esperanza Sur I, de la Localidad de Usme.

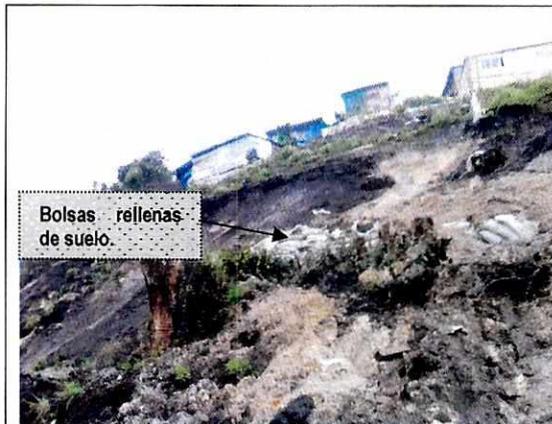
Dadas las condiciones topográficas del terreno, para el emplazamiento de las viviendas se han implementado taludes de corte y de relleno, en los que se observa que a nivel generalizado no se han implementado adecuadas medidas de confinamiento ni protección, razón por la que se favorecen deslizamientos del material que los conforma, en donde se observa la pérdida del suelo de soporte sobre algunas de las bolsas rellenas de suelo, que se encuentran como parte del sistema de contención de algunas viviendas localizadas en la parte superior, las cuales evidencian algunas deficiencias constructivas, (Ver Fotografías 10 y 11).

Fotografía 10. Desconfinamiento de las bolsas rellenas de suelo, como parte de las obras de contención de algunas viviendas localizadas en la parte superior.

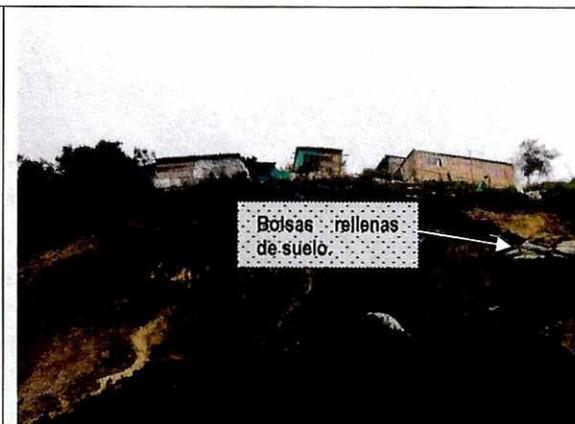
Fotografía 11. Desconfinamiento de las bolsas rellenas de suelo, como parte de las obras de contención de algunas viviendas localizadas en la parte superior.

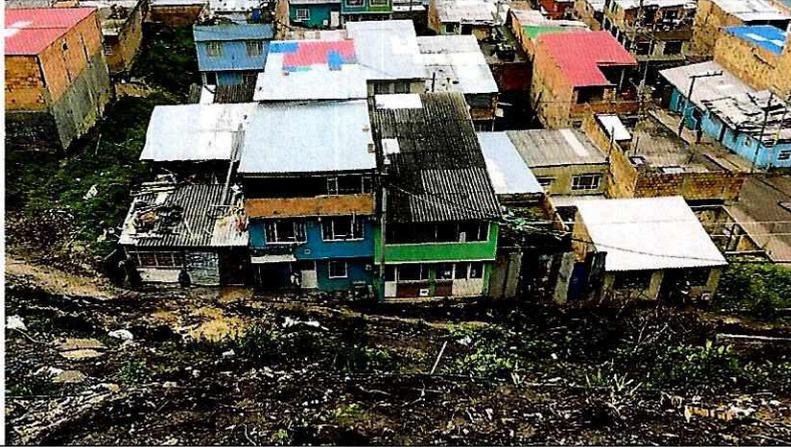
Cabe resaltar que las viviendas localizadas en la parte baja del talud vial, en el Barrio La Compostela II de la Localidad de Usme, no han sido afectadas por el movimiento en masa identificado en el sector; sin embargo, de manera preventiva y temporal se solicitó la evacuación de 3 viviendas y la restricción de uso del salón comunal así como de la vía, hasta que se garanticen las condiciones de estabilidad de dicho talud de corte vial. Las edificaciones del sector corresponden a viviendas entre (1) uno y (3) tres niveles, construidas con sistema estructural en mampostería simple y mampostería parcialmente confinada. Adicionalmente, se evidencia que, durante las visitas técnicas realizadas, la estabilidad estructural de las viviendas no se encuentra comprometida, sin embargo, se encuentran dentro del área de exposición del movimiento en masa identificado, de

manera que, ante un avance del deslizamiento, las condiciones de estabilidad y habitabilidad de las viviendas podrían verse comprometidas, (ver Fotografías 12 y 13).

Fotografía 12. Viviendas localizadas en el parte baja del talud de corte vial, en el sector de la Carrera 10 A Bis Este entre Calle 81C Sur y 82 Sur, en el Barrio La Compostela II de la Localidad de Usme.

- Al responsable y/o responsables de los Predios 8, 9 y 12 de la Manzana 1, en el Barrio La Compostela II de la Localidad de Usme, acoger la recomendación de evacuación temporal y preventiva, hasta tanto se garantice las condiciones de estabilidad del talud de corte vial de la Carrera 10 A Bis Este entre Calle 81C Sur y 82 Sur.

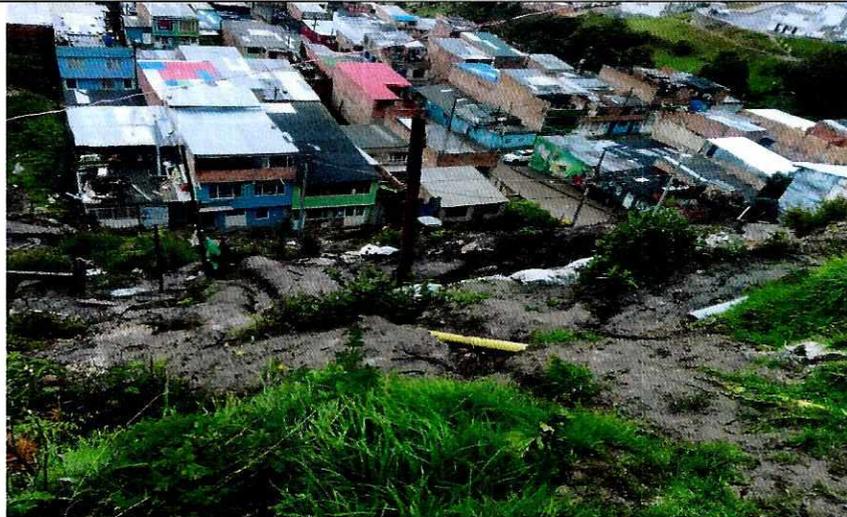
Fotografía 13. Viviendas localizadas en el parte baja del talud de corte vial, en el sector de la Carrera 10 A Bis Este entre Calle 81C Sur y 82 Sur, en el Barrio La Compostela II de la Localidad de Usme.

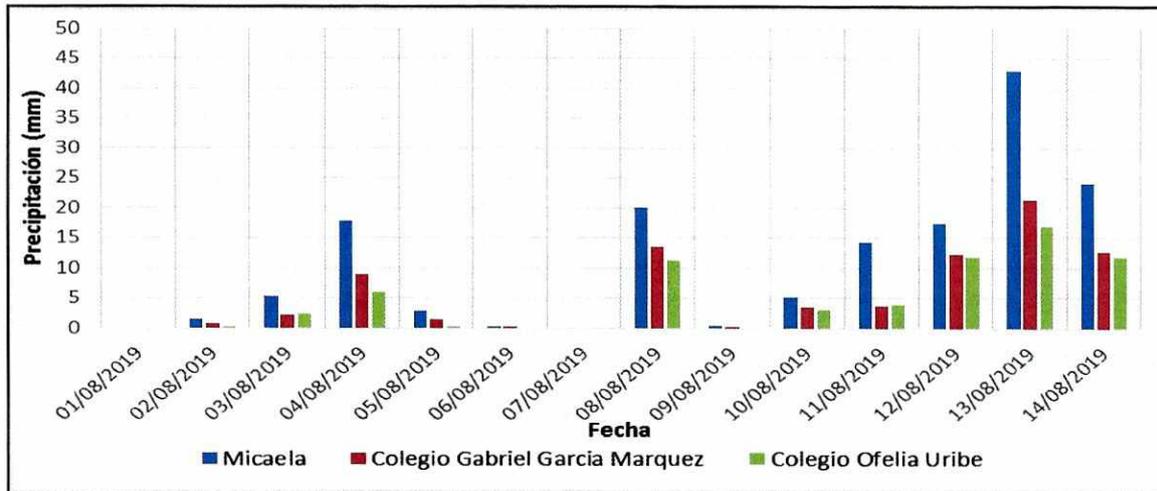
Grafica 1. Precipitaciones lluvia acumulada de los días 30 de mayo al 01 de junio del año 2019, para las Estaciones Micaela, Colegio Gabriel y Colegio Ofelia.

Analizando los datos de precipitación diaria de las estaciones sobre el sector de la referencia, se evidencia que el día 13 de julio de 2019 se presentó un aporte considerablemente, que posiblemente generó una recarga de aguas en el terreno, ocasionando el aumento de la presión de poros y la disminución de la resistencia de los materiales acercando los mismos a su límite de falla.
