DIAGNÓSTICO TÉCNICO – DI-17243
SUBDIRECCIÓN DE ANÁLISIS DE RIESGOS Y EFECTOS DE CAMBIO CLIMÁTICO
GRUPO ASISTENCIA TÉCNICA
RADICADO IDIGER No. 2022ER4533

ATENDIÓ: Sergio Saúl Ramírez Arrieta		SOLICITANTE: Comunidad	
CAT	20	MOVIL:	09
FECHA:	19 de Abril de 2022	HORA:	10:30 a.m.
VIGENCIA: Temporal mientras no se modifiquen significativamente las condiciones físicas del sector

DIRECCIÓN:	Carrera 21B a Carrera 23 entre la Calle 71 A Sur a la Calle 71 B Sur	COORDENADAS AREA INSPECCIONADA	X1: 91439.10 Y1:94259.63 X2: 91503.13 Y2:94296.67 X3: 91541.23 Y3:94237.93 X4: 91472.97 Y4:94200.36
BARRIO:	Los Alpes – Villas del Progreso	ÁREA DIRECTA AFECTADA:	2.000 m ²
UPZ:	67 – Lucero	POBLACIÓN ATENDIDA:	27
LOCALIDAD:	19 – Ciudad Bolívar	FAMILIAS	9
CHIP:	AAA0028AOEA y OTROS	ADULTOS	21
AREA INSPECCIONADA	2.000 m ²	MENORES	6
		PREDIOS EVALUADOS	9
		DOCUMENTO REMISORIO	CR-43488

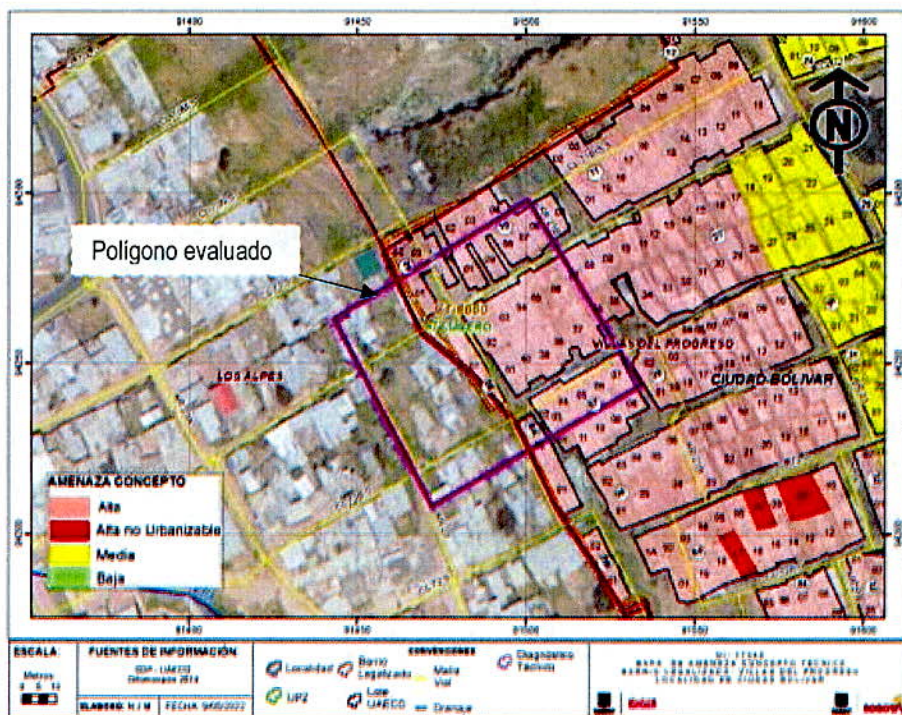
De acuerdo con el CT-8660, los predios que se localizan en el polígono de evaluación en el presente Diagnóstico Técnico, se localizan en zona de Amenaza Alta por movimientos en masa y presentan una condición de Alto Riesgo No Mitigable. (Ver Figuras 1 y 2).

Figura 1. Categorización de Amenaza por movimientos en Masa para el polígono evaluado en los Barrios Villas del Progreso y Los Alpes de la localidad de Ciudad Bolívar. (Tomado del CT-8660).

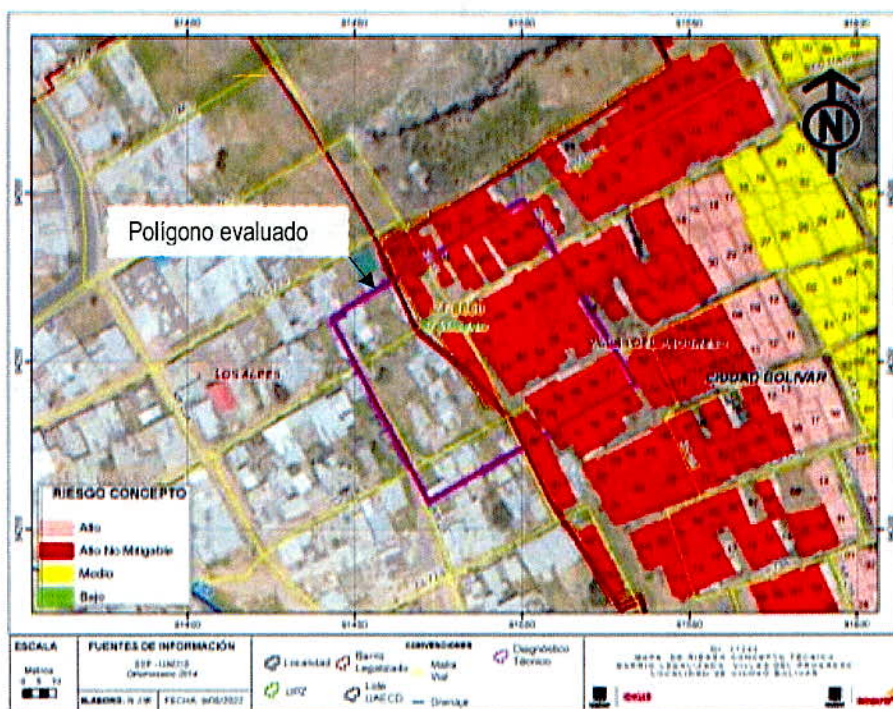
Figura 2. Categorización de Riesgo para los predios del polígono evaluado en los Barrios Villas del Progreso y Los Alpes de la localidad de Ciudad Bolívar. (Tomado del CT-8660).

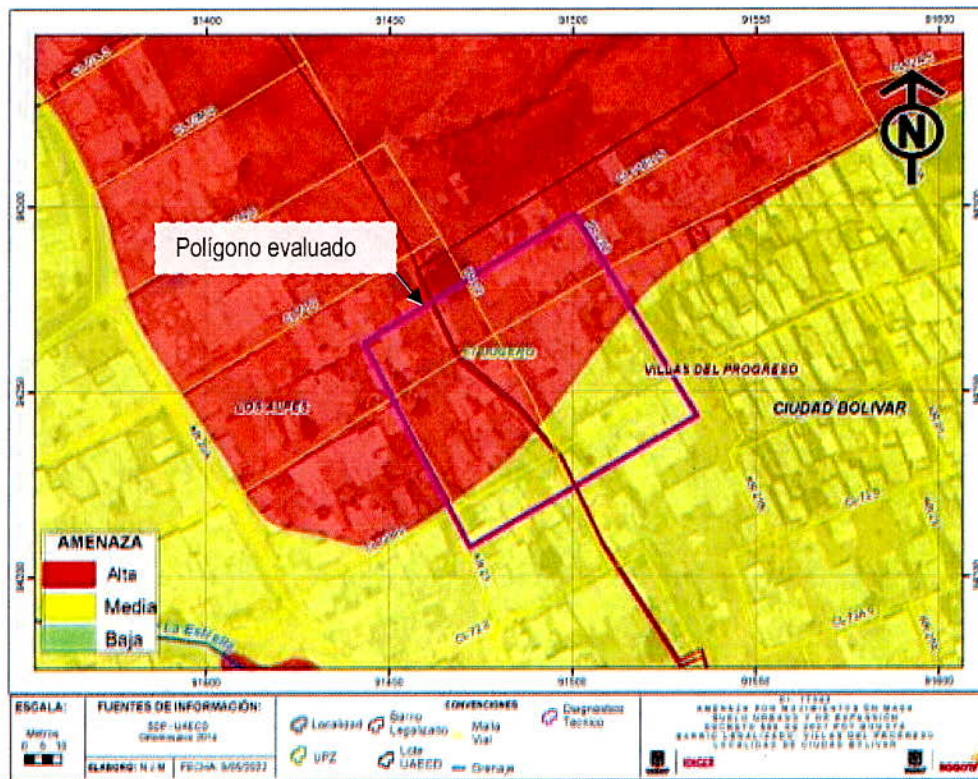
De acuerdo con los planos normativos de "Amenaza por movimientos en masa" del Plan de Ordenamiento Territorial de Bogotá- POT (Decreto 555 de 2021 por el cual se adopta la revisión general del Plan de Ordenamiento Territorial de Bogotá DC), los predios dentro del polígono evaluado presentan una categorización de amenaza media y alta por movimientos en masa y no presenta categorización de amenaza de inundación por desbordamiento. (Ver Figura 3).

Figura 3. Calificación de amenaza por Movimientos en Masa para el para el polígono evaluado en los Barrios Villas del Progreso y Los Alpes de la localidad de Ciudad Bolívar. (Tomado Decreto 555 de 2021).

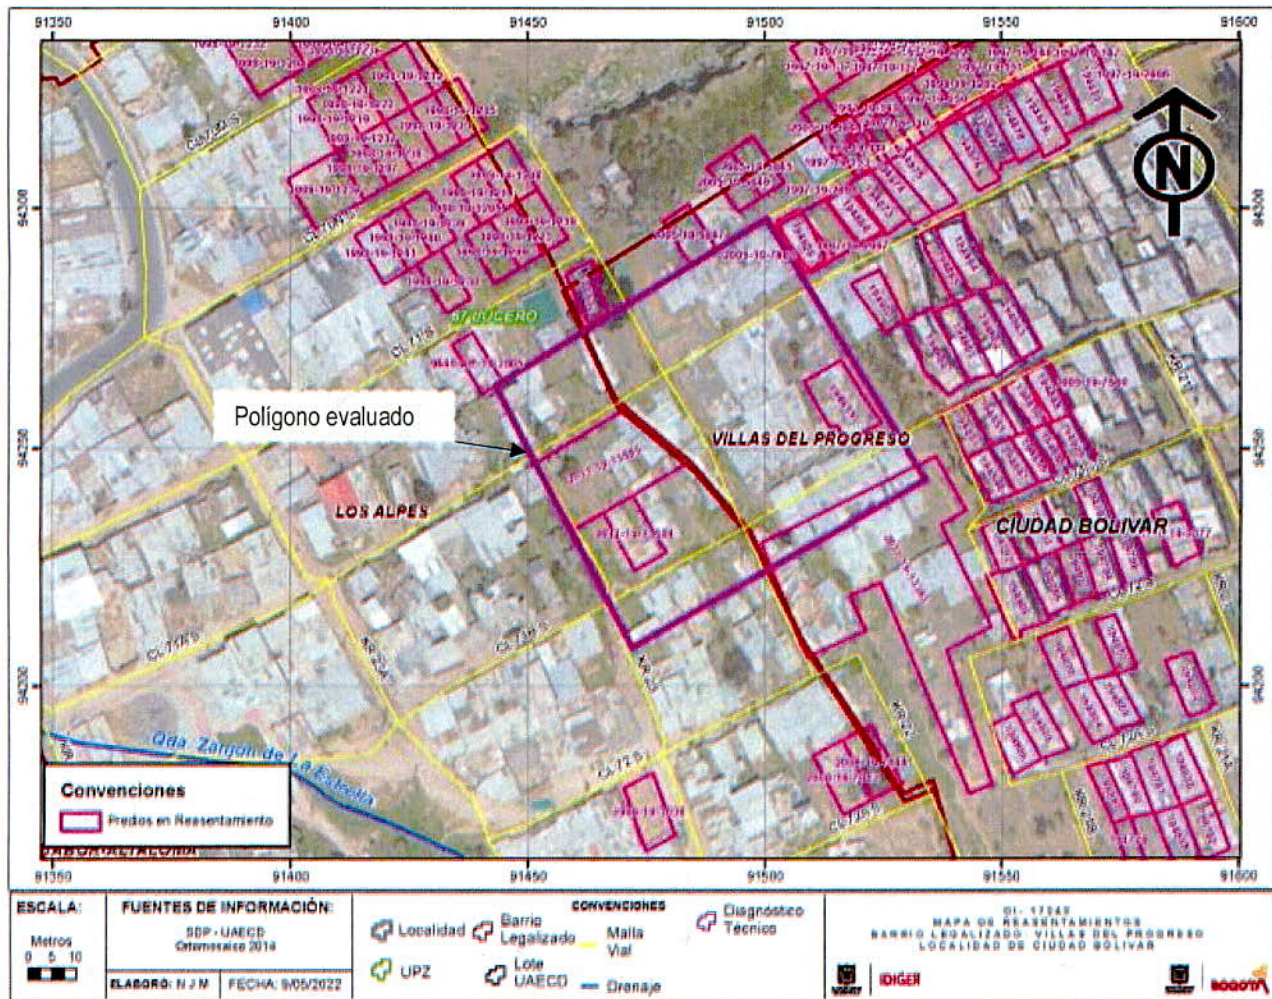
Consultada la información en la base misional del Programa de Reasentamiento de Familias localizada en Zonas de Alto Riesgo no Mitigable en el Distrito Capital, se encontró, que en el sector evaluado se presentan los procesos de reasentamiento que se relacionan en la Tabla No. 1. (Ver Figura 4).

Figura 4. Predios en reasentamiento en el para el polígono evaluado en los Barrios Villas del Progreso y Los Alpes de la localidad de Ciudad Bolívar.

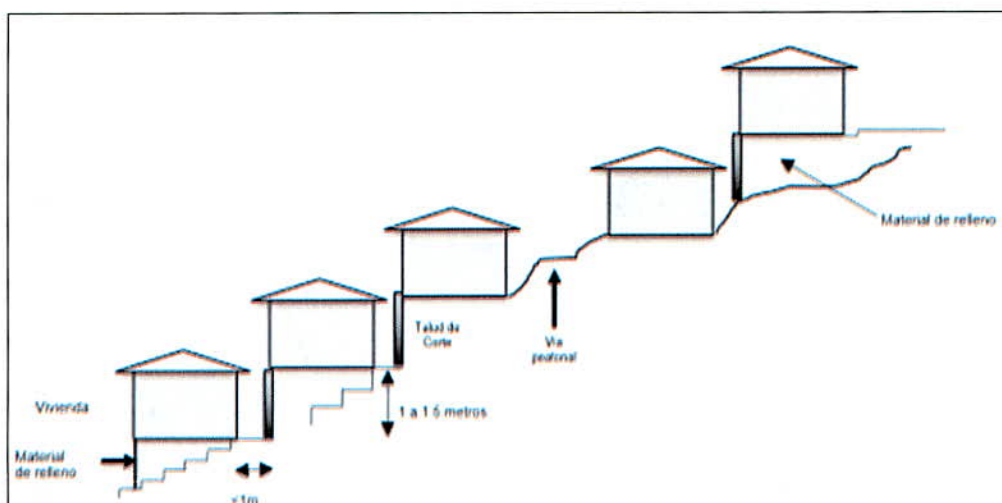
En atención al radicado IDIGER No 2022ER4533, personal del Instituto Distrital de Gestión de Riesgos y Cambio Climático IDIGER, realizó visita técnica el día 19 de abril de 2022 al sector evaluado, ubicado en los barrios Los Alpes y Villas del Progreso de la Localidad de Ciudad Bolívar, el cual corresponde a una zona de pendiente alta, (variable entre 45° y 70° de inclinación), donde se realizaron taludes de corte y relleno para el emplazamiento de las viviendas y vías del sector, con una geometría de terrazas escalonadas que siguen la pendiente natural de la ladera. Entre los límites del polígono evaluado (Calle 71 A Sur y Calle 71 B Sur entre Carreras 22 y 23) las vías de acceso son destapadas y adolecen de medidas de manejo de aguas de escorrentía superficial o sub-superficial. (Ver Fotografías 1 a 4 e Imagen 1)

Imagen 1. Perfil típico de emplazamiento de las viviendas en el polígono evaluado

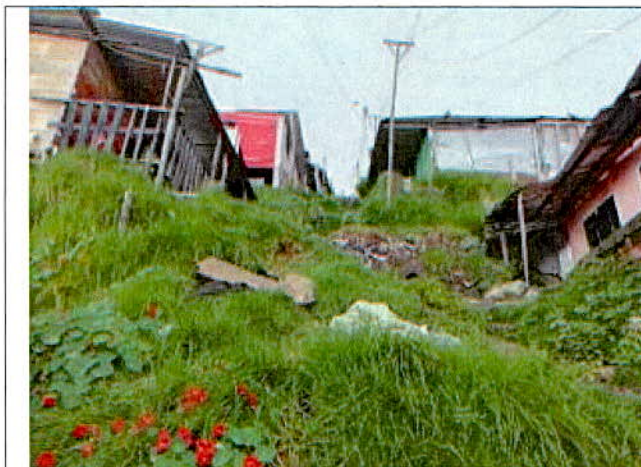
Fotografía 1. Acceso a las viviendas en el sector evaluado. (Acceso Calle 71A Sur)

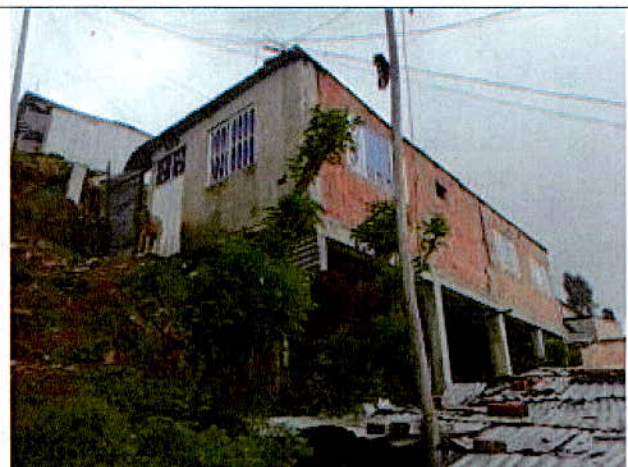
Fotografía 2. Disposición de las viviendas sobre el sector (Calle 71 A Sur)

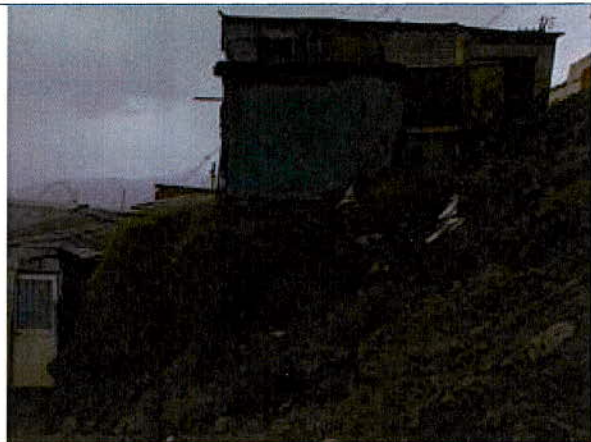
Fotografía 3. Disposición de las viviendas sobre el sector (Calle 71 B Sur)

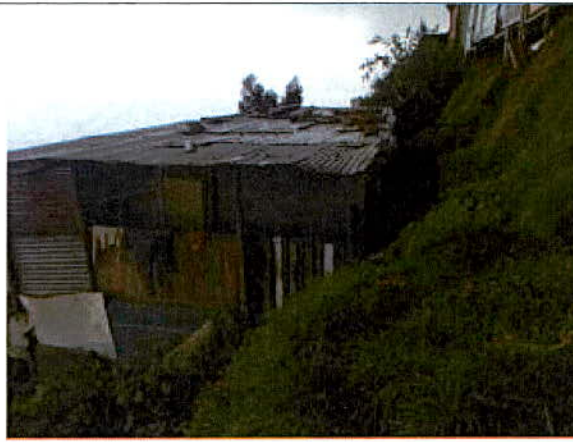
Fotografía 4. Viviendas construidas sobre taludes de corte sin medidas de contención.

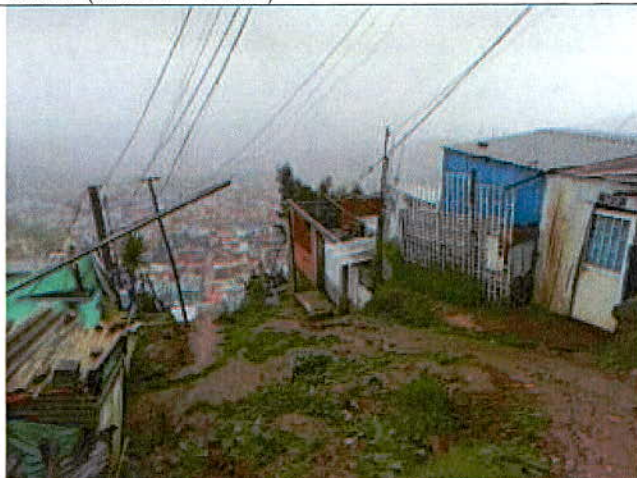
El sector no se encuentra consolidado urbanísticamente, se identifican viviendas de uno (1) y dos (2) niveles, construidas principalmente en material de recuperación (láminas de zinc y madera) y otras tanto en mampostería simple y parcialmente confinada, el acceso a las edificaciones se realiza por medio de accesos peatonales en terreno natural. (Ver Fotografías 5 y 6).

Fotografía 5. Tipo de viviendas en el sector evaluado Calle 71 B Sur

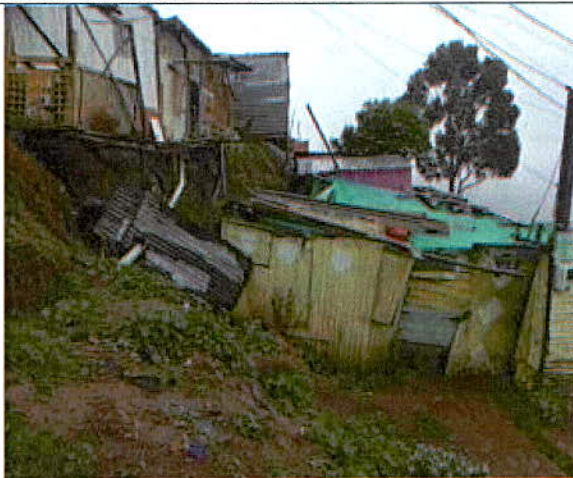
Fotografía 6. Configuración escalonada para el emplazamiento de las viviendas.

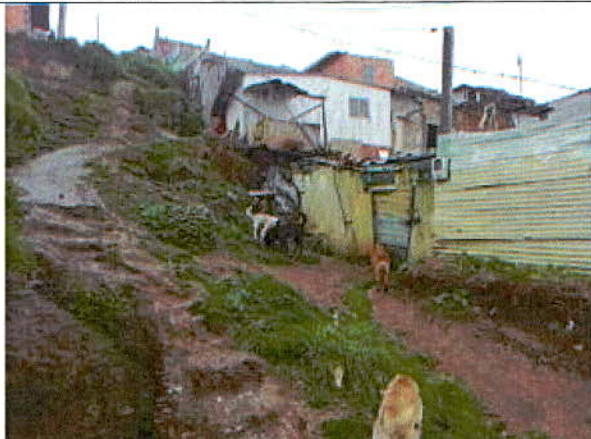
En la inspección realizada al sector se observa, que existe un inadecuado manejo de las aguas superficiales (servidas - escorrentía), por parte de los responsables de las viviendas localizadas a lo largo de la ladera (Ver Fotografías 7 y 8), aumentando la saturación del material y a su vez generando la pérdida de resistencia y desconfinamiento del suelo que conforma los taludes de corte realizados para el emplazamiento de las mismas, ocasionando desprendimientos locales y empujes del suelo que han generado daños en las viviendas dada la alta exposición de las mismas ante procesos de inestabilidad por la clase de materiales y las deficiencias constructivas de las mismas.

Fotografía 7. Emplazamiento de la vivienda sobre taludes de corte y adecuación en el terreno.

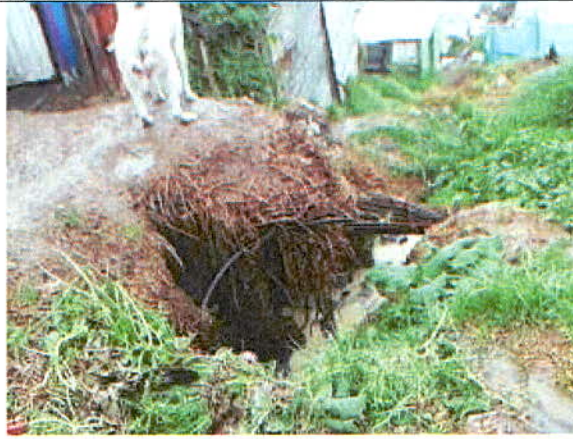
Fotografía 8. Carencia de redes para la disposición de aguas servidas. (A través de zanjás sobre el terreno) Calle 71 B Sur

- A la Empresa de Acueducto, Agua y Alcantarillado de Bogotá - EAAB, desde sus competencias, realizar verificación del estado actual de las redes de acueducto y alcantarillado incluidos los sistemas de recolección de aguas residuales y de lluvia en el polígono evaluado, donde se identifican filtraciones de aguas servidas y lluvias que pudiese estar generando la saturación del terreno y consigo la inestabilidad de la ladera, con el propósito de constatar las condiciones y capacidades hidráulicas de sus redes en el sector, y en caso de ser necesario adelantar las intervenciones de reparación y/o adecuación que sean necesarias, en los Barrios Los Alpes y Villas del Progreso del polígono evaluado de la Localidad Ciudad Bolívar

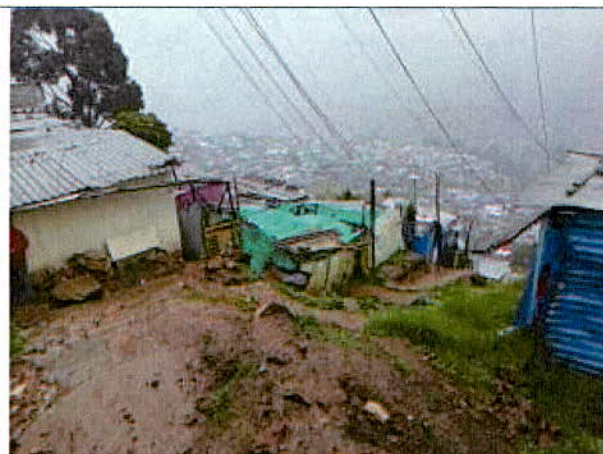
En términos generales se presentan múltiples deficiencias constructivas siendo la principal la ausencia de elementos de confinamientos como columnas y vigas (Ver fotografías 9 y 10). Asimismo, en la zona de ladera evaluada se observan afloramientos de agua y el aporte de aguas servidas provenientes de las ocupaciones existentes, que discurren por la ladera y se infiltran en el suelo debido a que no existen

Fotografía 9. Ausencia de medidas de drenaje para la disposición del agua de escorrentía.

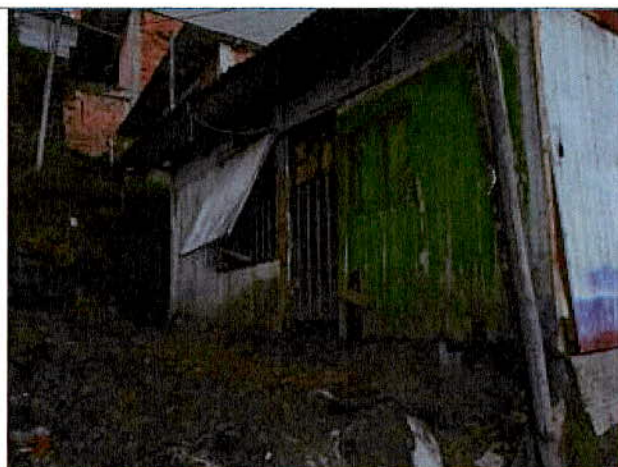
Fotografía 10. Fragilidad y deficiencias constructivas de las viviendas construidas en el sector.
