DIAGNÓSTICO TÉCNICO – DI No. 16788
SUBDIRECCIÓN DE ANÁLISIS DE RIESGOS Y EFECTOS DE CAMBIO CLIMÁTICO
GRUPO ASISTENCIA TÉCNICA
RADICADOS IDIGER 2021ER17349

DIRECCIÓN:	Polígonos 69 y 69 A Calle 164 A con Carrera 3 A	COORDENADAS ÁREA INSPECCIONADA	X1: 106398.83 Y1: 115809.92 X2: 106413.70 Y2: 115888.88 X3: 106646.21 Y3: 115842.50 X4: 106633.12 Y4: 115764.13		
SECTOR CATASTRAL:	Bosque de Pinos y Barrancas Oriental Rural	ÁREA DIRECTA AFECTADA:	2000 m ²		
UPZ:	11 – San Cristóbal Norte	POBLACIÓN ATENDIDA:	450		
LOCALIDAD:	01 – Usaquén	FAMILIAS	130	ADULTOS	280
CHIP:	AAA0213WPEP y otros	PREDIOS EVALUADOS	80		
ÁREA INSPECCIONADA:	19000 m ²	DOCUMENTO REMISORIO	CR-42349

Movimiento en masa

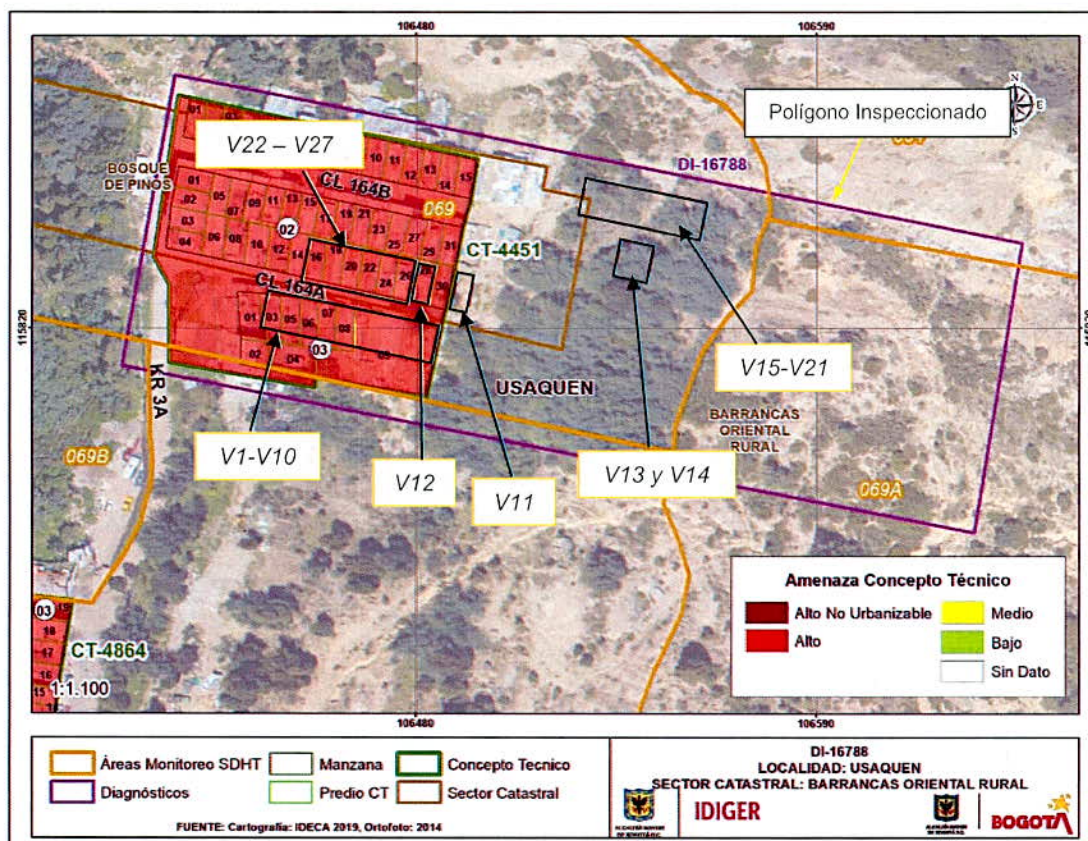
Figura 1. Zonificación de amenaza por movimientos en masa según CT-4451 (2006)

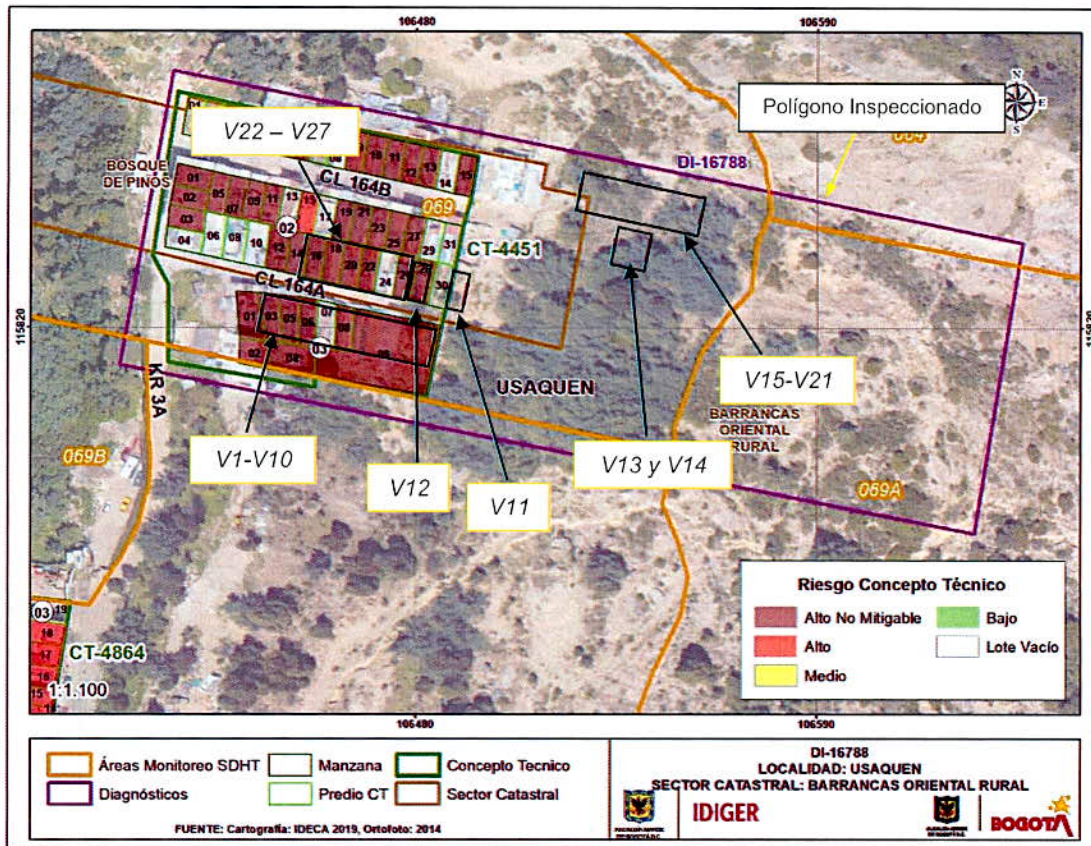
Figura 2. Zonificación de riesgo por movimientos en masa según CT-4451 (2006)

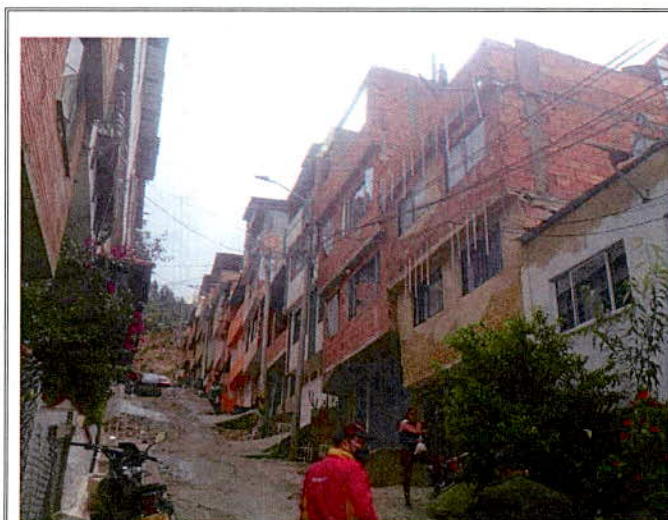
Fotografía 1. Sector localizado en la parte baja de la ladera donde se ubican edificaciones de uno a cinco niveles, por la Calle 163 B.

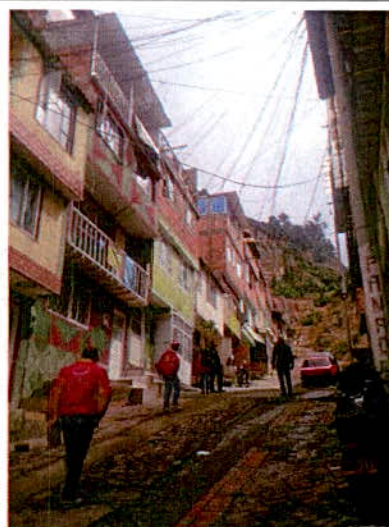
Fotografía 2. Sector localizado en la parte baja de la ladera donde se ubican edificaciones de uno a cinco niveles, por la Calle 163 B.

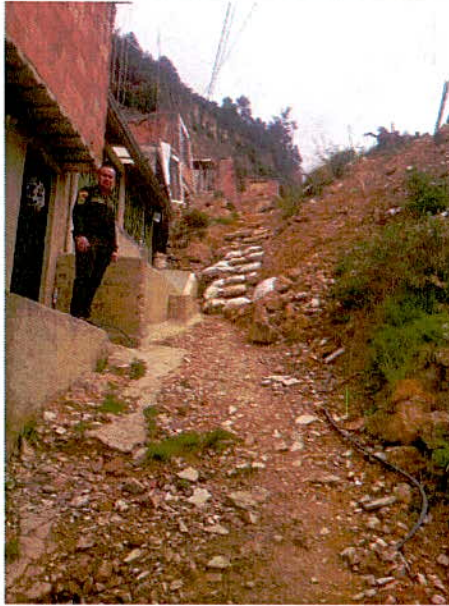
Fotografía 3. Zona de acceso a la parte media de la ladera inspeccionada, el cual se hace por senderos peatonales en suelo natural por la Calle 163 B.

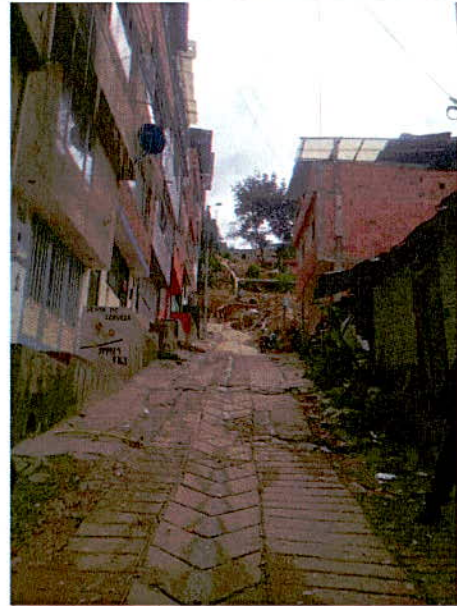
Fotografía 4. Sector localizado en la parte baja de la ladera donde se ubican edificaciones de uno a cinco niveles, por la Calle 163 A.

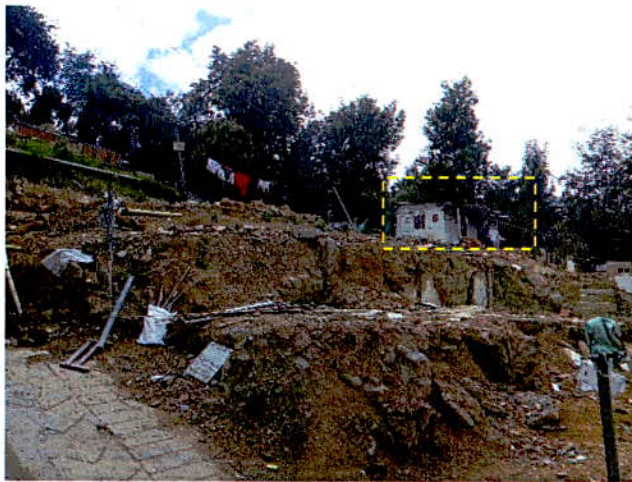
Fotografía 5. Vista de los seis predios demolidos en donde se ubicaban las viviendas V5, V6, V7, V8, V9 y V10. Se observan las dos unidades habitacionales identificadas en el DI-16210.

La estabilidad estructural y habitabilidad de las dos unidades habitacionales que conforman la vivienda ubicada en la parte posterior de la vivienda V7 (V7 demolida), en el Sector Catastral Bosque de Pinos de la Localidad de Usaquén, continúan comprometidas en la actualidad por los fuertes daños observados en los elementos que las conforman.

“Al responsable y/o responsables de las dos unidades habitacionales ubicadas en la vivienda situada en la parte posterior, costado sur del predio de la Calle 164 A No. 3 - 49 (tomada en campo) en el Polígono 69 del Sector Catastral Bosque de Pinos en la Localidad de Usaquén, acoger la recomendación de evacuación de la vivienda, debido a los daños observados y al hecho de encontrarse en zona declarada como alto riesgo no mitigable según el Concepto Técnico CT-4451 de 2006.”

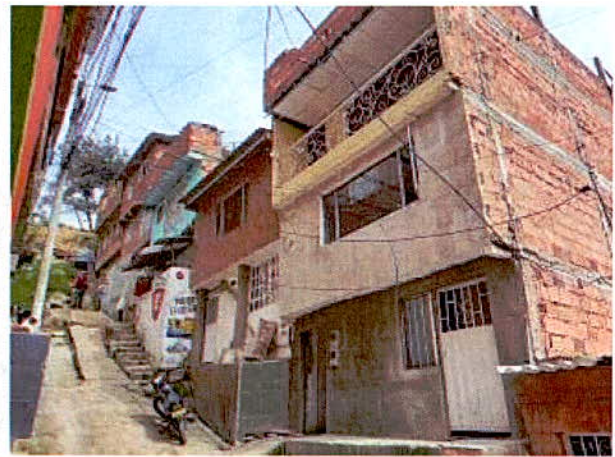
Fotografía 6. Vistas de las seis viviendas V5, V6, V7, V8, V9 y V10, actualmente demolidas (Fotografía tomada del DI-15916)

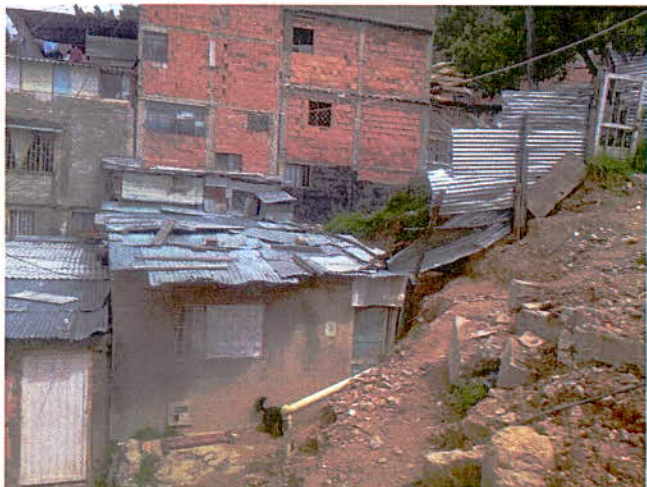
Fotografía 7. Vista de la vivienda V12, recomendada a evacuación mediante el DI-15916. Actualmente se encuentra habitada y presenta condiciones semejantes a las manifestadas en el DI-15916.

“Al responsable y/o responsables de las viviendas V3, V4, V7, V8, V9, V10, V11, V12, V16, V20 y V21, en el Sector Catastral Bosque de Pinos y el Sector Catastral Barrancas Oriental Rural de la Localidad Usaquén, mantener la recomendación de evacuación de estos inmuebles.”

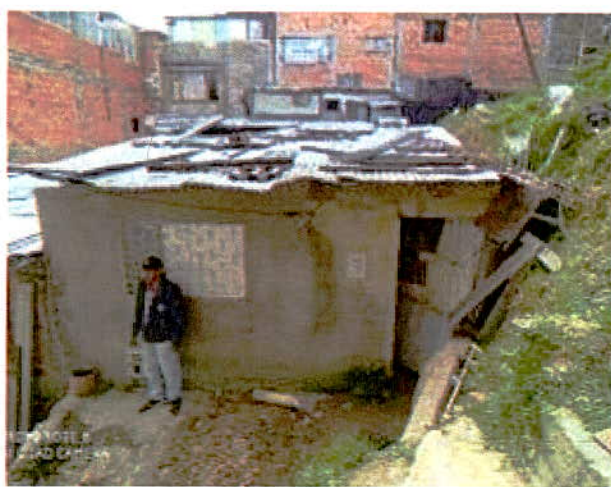
Fotografía 8. Vista de la vivienda V12 (Fotografía tomada del DI-15916)

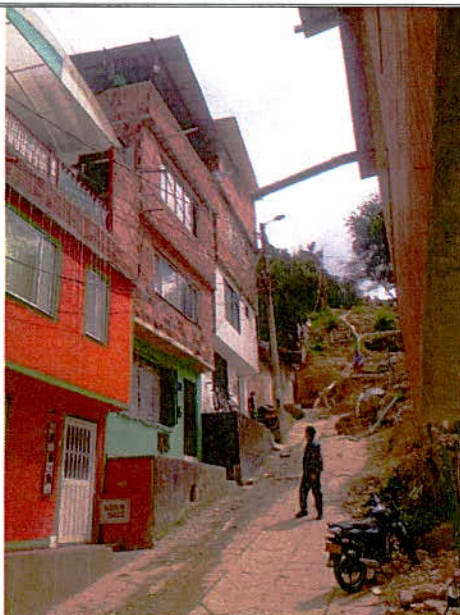
Fotografía 9. Vista de las viviendas V22 a V27, que fueron evacuadas preventivamente mediante el DI-15916, mientras se adelantaban las labores de demolición de los predios V5, V6, V7, V8, V9 y V10. Actualmente no presentan condiciones de riesgo inminente.

La estabilidad estructural, habitabilidad y funcionalidad de las viviendas V22, V23, V24, V25, V26 y V27, en el Sector Catastral Bosque de Pinos y el Sector Catastral Barrancas Oriental Rural de la Localidad Usaquén, que fueron evacuadas de forma preventiva mientras se adelantaba la demolición de las viviendas V5, V6, V7, V8, V9 y V10, en la actualidad no presentan condiciones de riesgo inminente.

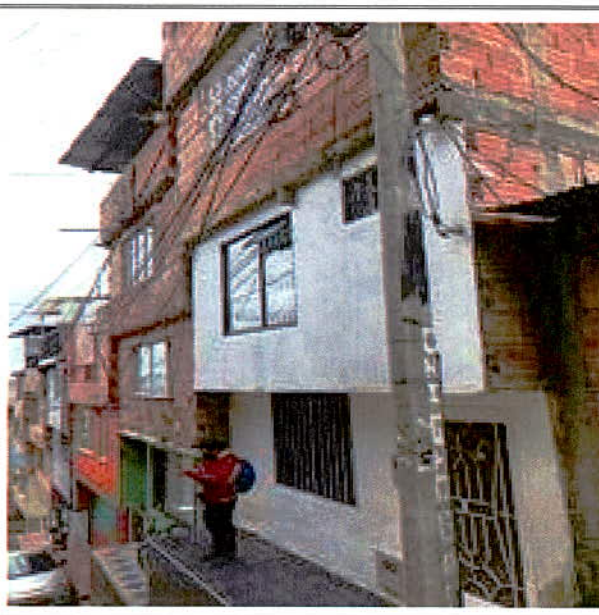
Fotografía 10. Vista de las viviendas V22 a V27, que fueron evacuadas preventivamente mediante el DI-15916, mientras se adelantaban las labores de demolición de los predios V5, V6, V7, V8, V9 y V10 (fotografía tomada del DI-15916)

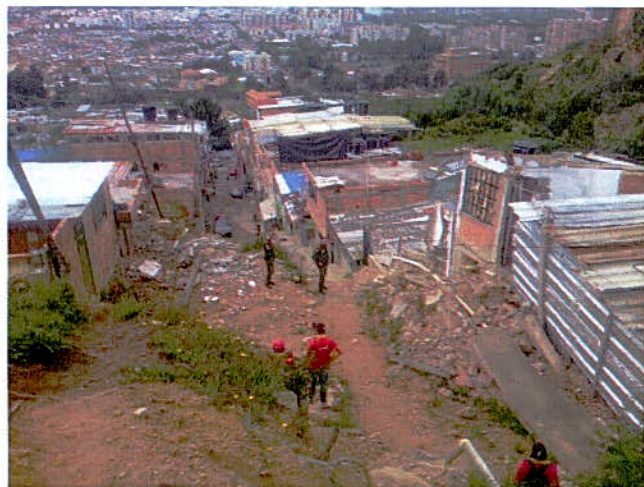
Fotografía 11. Vista de la zona media de la ladera en el polígono inspeccionado. El acceso a las viviendas del sector se realiza por senderos peatonales en suelo natural.

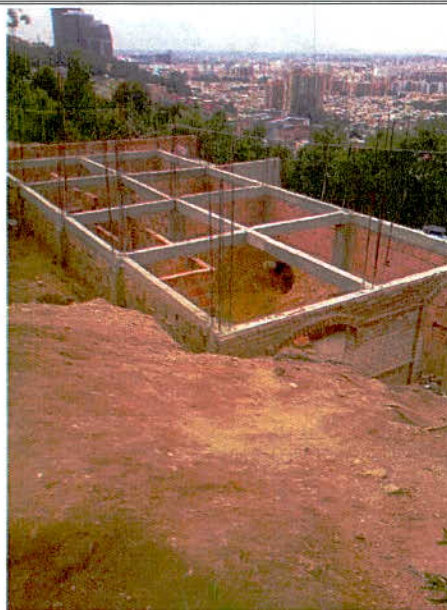
Fotografía 12. Vista de construcciones que se vienen adelantando en la zona media de la ladera del polígono inspeccionado.

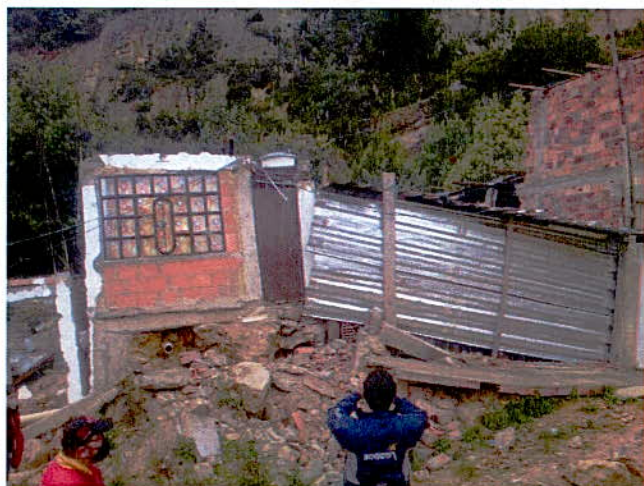
Fotografía 13. Vista de las viviendas V16 y V17, ubicadas en la zona media de la ladera inspeccionada, en donde se observa que el suelo donde se emplazan continúa desplazándose.

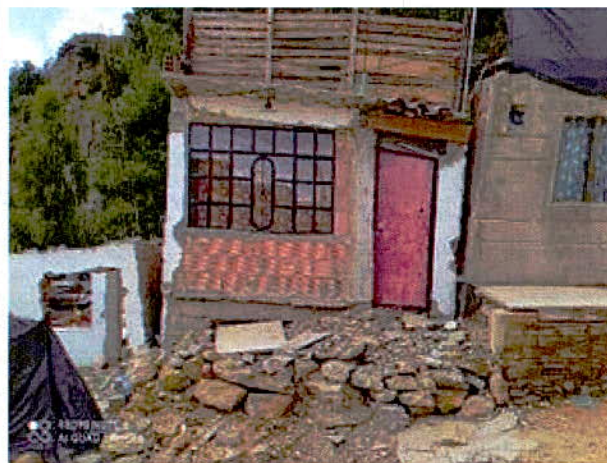
Fotografía 14. Vista de las viviendas V16 y V17 ubicadas en la zona media de la ladera inspeccionada (Fotografía tomada del DI-15916).

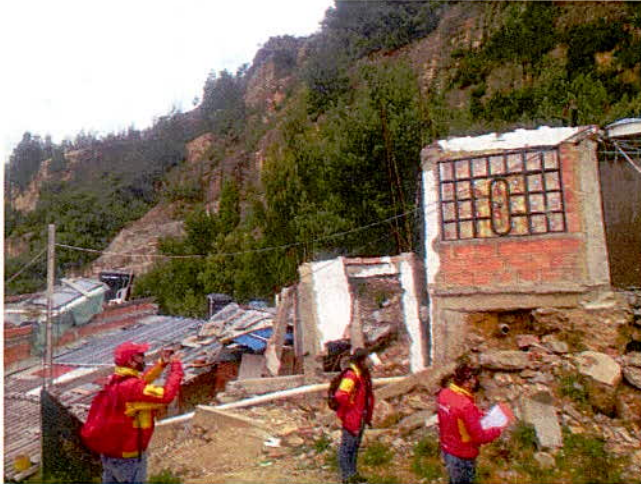
Fotografía 15. Vista de la vivienda V18, ubicada en la zona media de la ladera inspeccionada, en donde se observa que el suelo donde se emplazan continúa desplazándose.

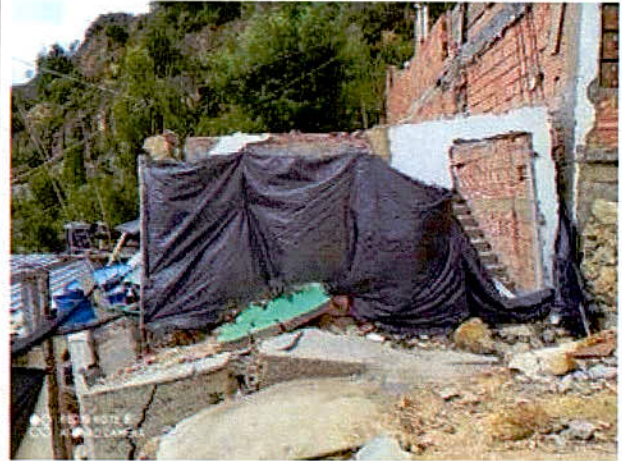
Fotografía 16. Vista de la vivienda V18 ubicada en la zona media de la ladera inspeccionada (Fotografía tomada del DI-15916).

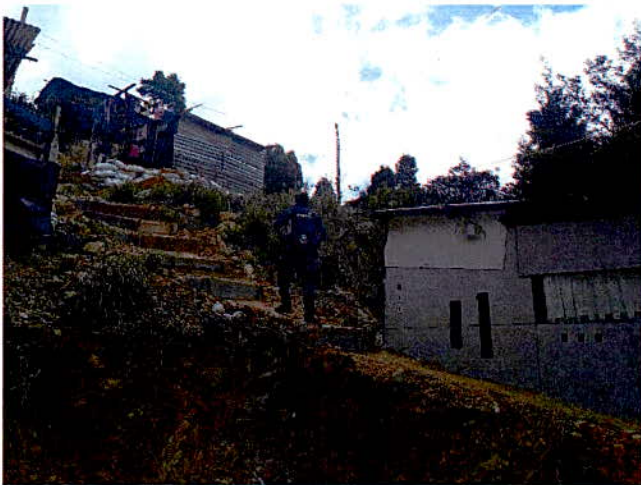
Fotografía 17. Vista de la zona alta de la ladera en el polígono inspeccionado en donde se observan múltiples ocupaciones, la construcción de nuevas ocupaciones y la adecuación del terreno para futuras ocupaciones.

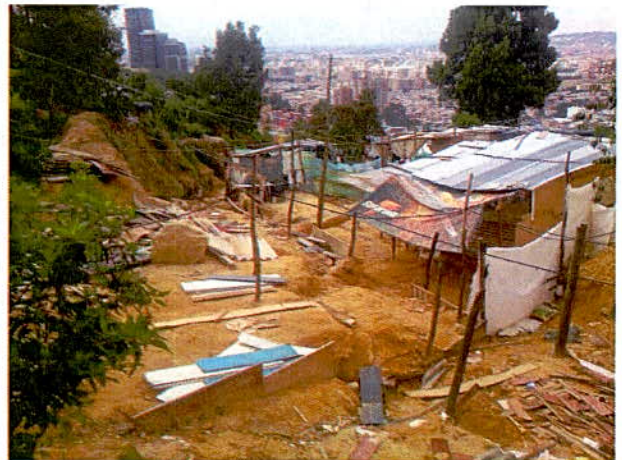
Fotografía 18. Vista de la zona alta de la ladera en el polígono inspeccionado en donde se observan múltiples ocupaciones, la construcción de nuevas ocupaciones y la adecuación del terreno para futuras ocupaciones.

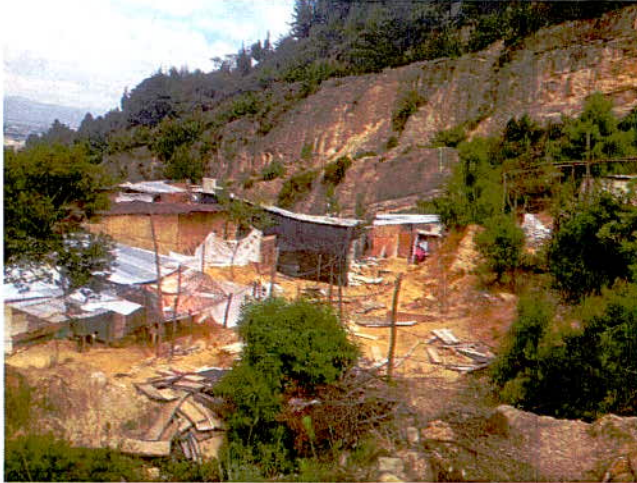
Fotografía 19. Vista de la zona alta de la ladera en el polígono inspeccionado en donde se observan múltiples ocupaciones, la construcción de nuevas ocupaciones y la adecuación del terreno para futuras ocupaciones.

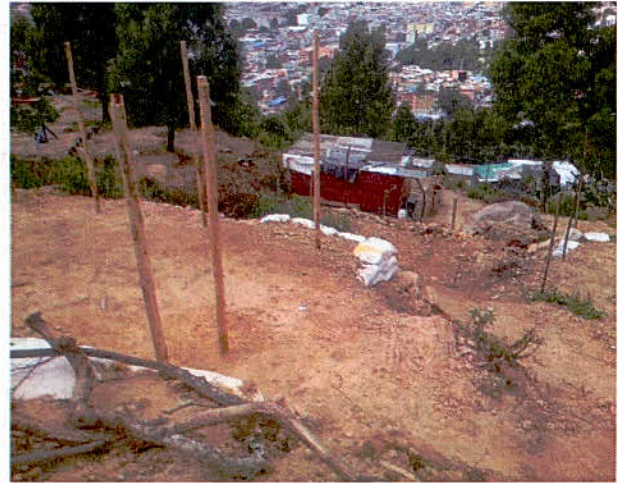
Fotografía 20. Vista de la zona alta de la ladera en el polígono inspeccionado en donde se observan múltiples ocupaciones, la construcción de nuevas ocupaciones y la adecuación del terreno para futuras ocupaciones.

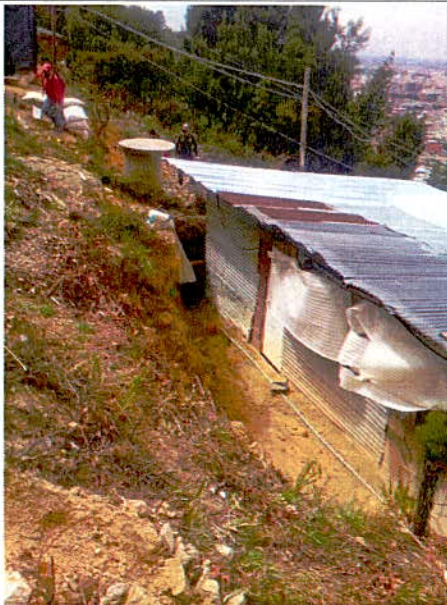
Fotografía 21. Vista de la zona alta de la ladera en el polígono inspeccionado en donde se observan múltiples ocupaciones, la construcción de nuevas ocupaciones y la adecuación del terreno para futuras ocupaciones.

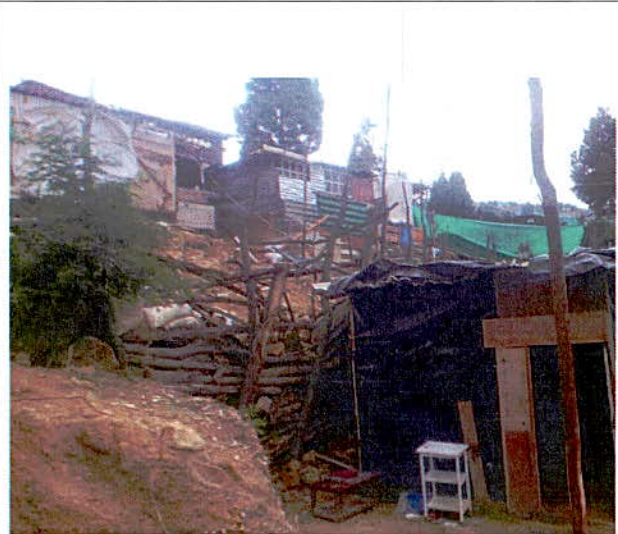
Fotografía 22. Vista de la zona alta de la ladera en el polígono inspeccionado en donde se observan múltiples ocupaciones, la construcción de nuevas ocupaciones y la adecuación del terreno para futuras ocupaciones.
