<p>ALCALDÍA MAYOR DE BOGOTÁ D.C. 1988 El Poder Ciudadano es el Corazón de Bogotá y el Cambio Climático.</p>	<b>CONCEPTO TÉCNICO DE ACTUALIZACIÓN DE AMENAZA Y RIESGO</b>	Código:	<b>GPR-FT-13</b>
		Versión:	<b>05</b>
		Fecha de revisión:	<b>26/04/2016</b>

1.1 CONCEPTO TÉCNICO No:	CT-8969
1.2 DEPENDENCIA:	Análisis de Riesgos y Efectos de Cambio Climático
1.3 ÁREA FUNCIONAL:	Conceptos Técnicos para Planificación Territorial
1.4 CARTA REMISORIA No.	CR-47549

2.1 SOLICITANTE:	Secretaría Distrital del Hábitat – SDHT
2.2 LOCALIDAD:	1. Usaquén
2.3 UPZ / UPR:	11. San Cristóbal Norte
2.4 BARRIO:	<b>SANTA CECILIA - KOMAUCO</b>
2.5 ÁREA (Ha):	19,16 ha
2.6 FECHA DE VISITAS:	7 de abril de 2022 y 9 de junio de 2022
2.7 FECHA DE ELABORACIÓN	4 de noviembre de 2022
2.8 TIPO DE RIESGO:	Movimientos en masa
2.9 VIGENCIA:	La vigencia del presente concepto está en función de las condiciones físicas del barrio que sirvieron para las evaluaciones de amenaza, vulnerabilidad y riesgo; por lo tanto, si se producen cambios significativos en las mencionadas condiciones éste deberá ser ajustado.

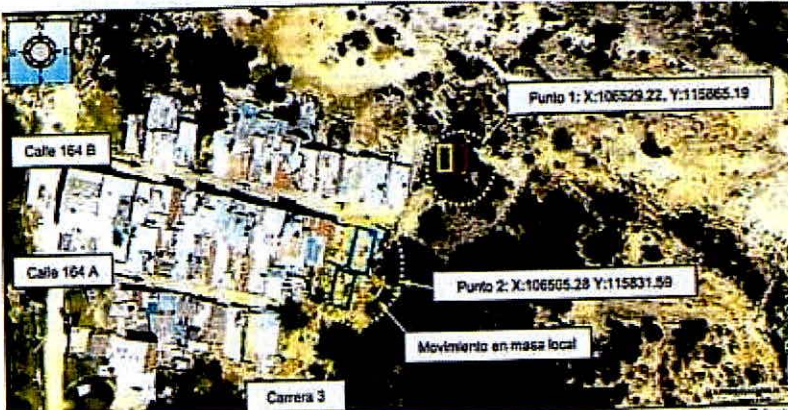
</div> <p style="text-align: center;"><u>Condiciones Muro divisorio DI-11653</u></p> <p>Hacia la parte alta de la ladera en la zona donde se identifican grietas de tracción se ubican una serie de tanques para almacenamiento y distribución de agua hacia las viviendas del sector, en donde se identifican fugas que filtran agua hacia la ladera.</p>

DOCUMENTO / FECHA / LOCALIZACIÓN	DESCRIPCIÓN / CONCLUSIONES / RECOMENDACIONES
	<p><b>RECOMENDACIÓN:</b> Acatar la recomendación de evacuación, dado que la situación identificada atenta contra la integridad física de quienes viven en dichas edificaciones. Se recomendó a CVP agilizar el proceso de reasentamiento, con el fin de realizar la demolición inmediata de las viviendas.</p>
<p><b>DI-11185</b>  8 de noviembre de 2017  Calle 164 B carrera 3  Barrancas orientales rural</p>	<p><b>DESCRIPCIÓN:</b></p> <p>En el punto 1, ubicado hacia la parte alta de la ladera se identifican dos edificaciones, la primera de dos niveles bajo un sistema estructural de mampostería simple con placa de entrepiso en concreto reforzado. La segunda edificación al momento de la visita se encuentra en proceso de construcción del primer nivel bajo un sistema estructural de mampostería confinada.</p> <p>Para el emplazamiento de las mencionadas edificaciones se han desarrollado cortes en terreno por lo que al costado oriental de las mismas se identifica un talud de corte con pendiente cercana a los 70° y una altura entre 3 m y 4 m en una longitud de 20 m, sin medidas de estabilización ni sistemas para el manejo de aguas de escorrentía superficial.</p> <p>En el punto 2, se identifican dos edificaciones, bajo un sistema de mampostería estructural. Para el emplazamiento se han implementado taludes de corte de pendiente vertical con alturas entre 1,5 m y 3 m en longitudes entre 10 m y 15 m aproximadamente, sin medidas de contención ni manejo de aguas de escorrentía superficial y subsuperficial. Se observan grietas de tracción con aberturas entre 2 cm y 3 cm a lo largo de 10 m aproximadamente, conformando un movimiento en masa de carácter local con un volumen de material inestable cercano a los 25m<sup>3</sup>, en dirección hacia las mencionadas viviendas.</p> <div style="text-align: center;">

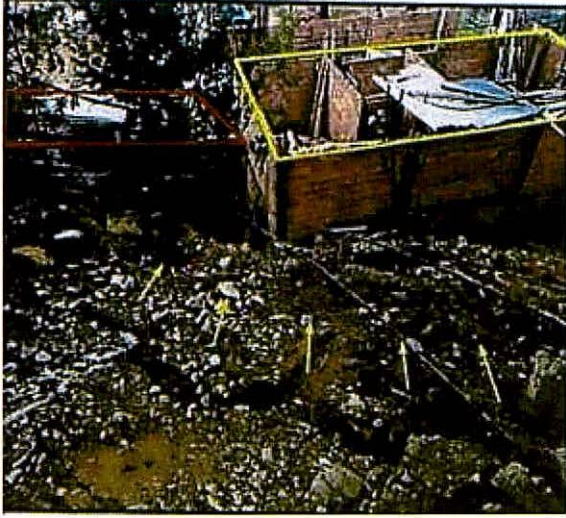
DOCUMENTO / FECHA / LOCALIZACIÓN	DESCRIPCIÓN / CONCLUSIONES / RECOMENDACIONES
	<p>En el mismo punto se observan arboles con alturas cercanas a los 10 m, algunos de estos manifiesta pérdida de verticalidad en dirección a las viviendas valoradas.</p> <div style="text-align: center;">

</div> <p style="text-align: center;"><u>Viviendas de la parte alta – grietas de tracción</u></p> <p><b>RECOMENDACIÓN:</b> Mantener la recomendación de evacuación emitida por el Idiger el día 8 de diciembre de 2017.</p>
<p><b>DI-14404</b></p> <p>24 de enero de 2020</p> <p>Sector Calle 164 A No 3 – 54</p> <p>Santa Cecilia II</p>	<p><b>DESCRIPCIÓN:</b></p> <p>De acuerdo con los antecedentes consultados, el sector de la referencia se encuentra dentro de la franja de amenaza alta no urbanizable, por lo cual el predio se encuentra categorizado como suelo de protección por riesgo, por lo que se mantiene latente dicha condición de amenaza.</p> <p>El predio corresponde a un lote sin construcción, en el que se evidencia un talud de corte, conformado por estratos de arenisca con intercalaciones de arcillolita, el cual carece de vegetación y presenta erosión en la mayor parte de la superficie, características que hacen que el talud se encuentre en un estado de equilibrio inestable, de manera que, en un corto plazo factores como la lluvia pueden reactivar las condiciones de inestabilidad</p> <p><b>DESCRIPCIÓN:</b></p> <p>Se mantiene la condición de Amenaza Alta No Urbanizable, de acuerdo con el CT-4451, en el cual se define para el predio de la referencia una condición de suelo de protección por riesgo; que de acuerdo a la condición de amenaza se encuentra en una condición alto riesgo.</p> <p>Se recomendó a la Alcaldía Local de Usaquén, adelantar la vigilancia del cumplimiento de las normas vigentes sobre desarrollo urbano, usos de suelo y subsuelo y reforma urbana, así como la adopción de medidas para la protección, recuperación y conservación del espacio público.</p>

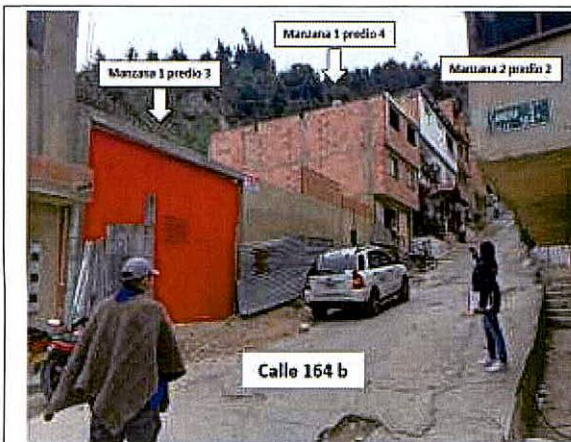
Las arterias viales de acceso al barrio, mayormente de doble circulación vehicular, se extienden desde la vía principal Carrera 3A, la cual se encuentra asfaltada, no obstante, su superficie se halla deteriorada y presenta daños que requieren actividades de construcción. La totalidad de estas vías se caracteriza por un tránsito vehicular reducido, algunas de las zonas afectadas por la erosión han generado surcos por flujos superficiales, lo cual limita el acceso solo a peatones. Asimismo, varias de estas vías son angostas y presentan procesos de pérdida de su bancada.

Foto 2. Calle 164 b, con daños como grietas y baches

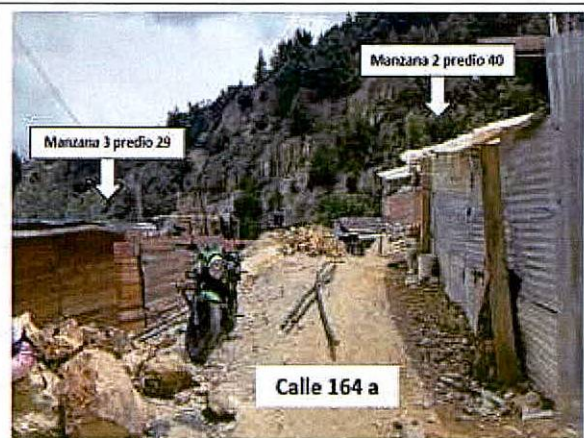
Foto 3. Calle 164 a, esta se encuentra sin pavimentar, además se observan escombros

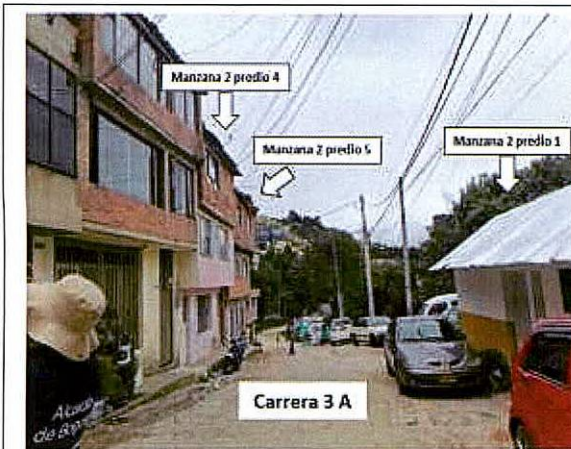
Foto 4. Carrera 3A, presenta algunos daños el pavimento

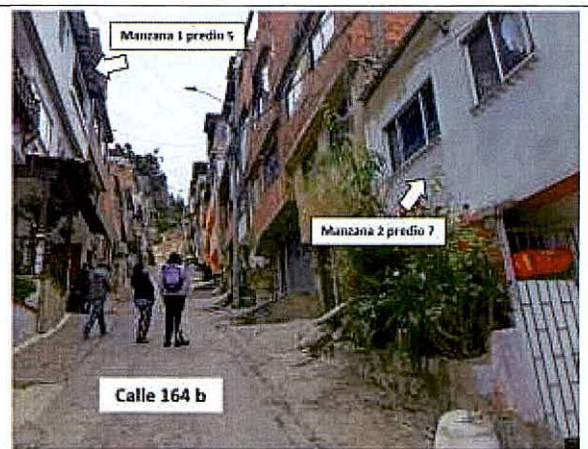
Foto 5. Calle 164 b en pendiente

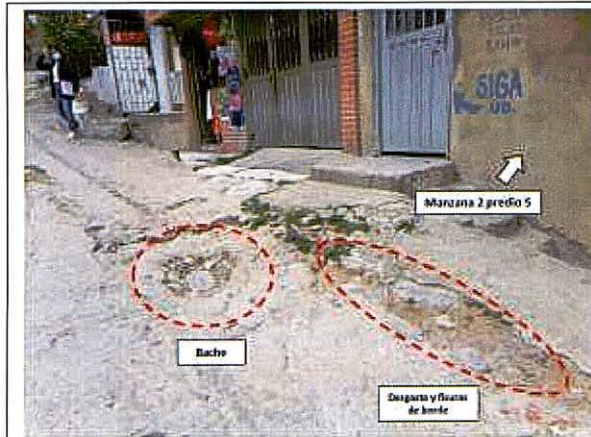
Es posible observar que, a lo largo de algunas vías del barrio, existen indicios de posibles daños estructurales como fisuras, deformaciones y deficiencias en la calidad de los materiales empleados en su construcción. También se puede percibir un desgaste significativo en su superficie, lo que ha generado surcos profundos y, en algunos casos, una reducción del ancho efectivo de la vía, lo que limita la capacidad de tránsito vehicular. Véase Foto 6 y Foto 7

Foto 6. Carrera 164 b. Deterioro en el pavimento

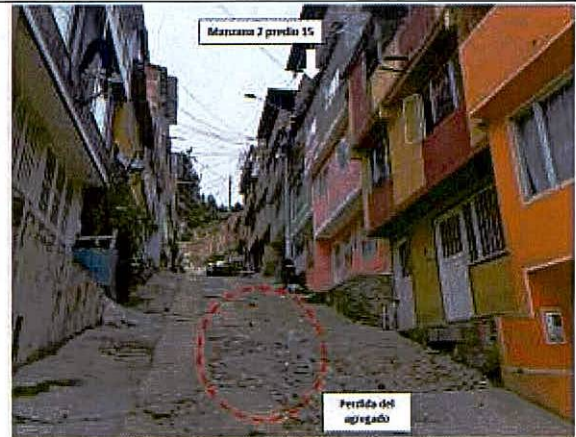
Foto 7. Vista de la vía Calle 164 b, presenta pendiente y deterioro en el adoquín

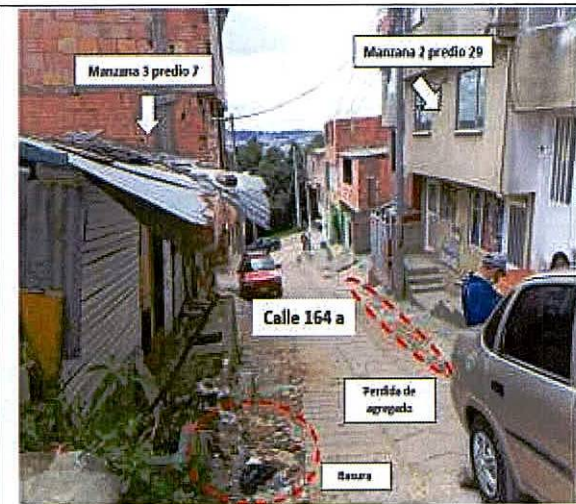
Foto 9. Vista Calle 164 con daños en el pavimento como pérdida de agregado.

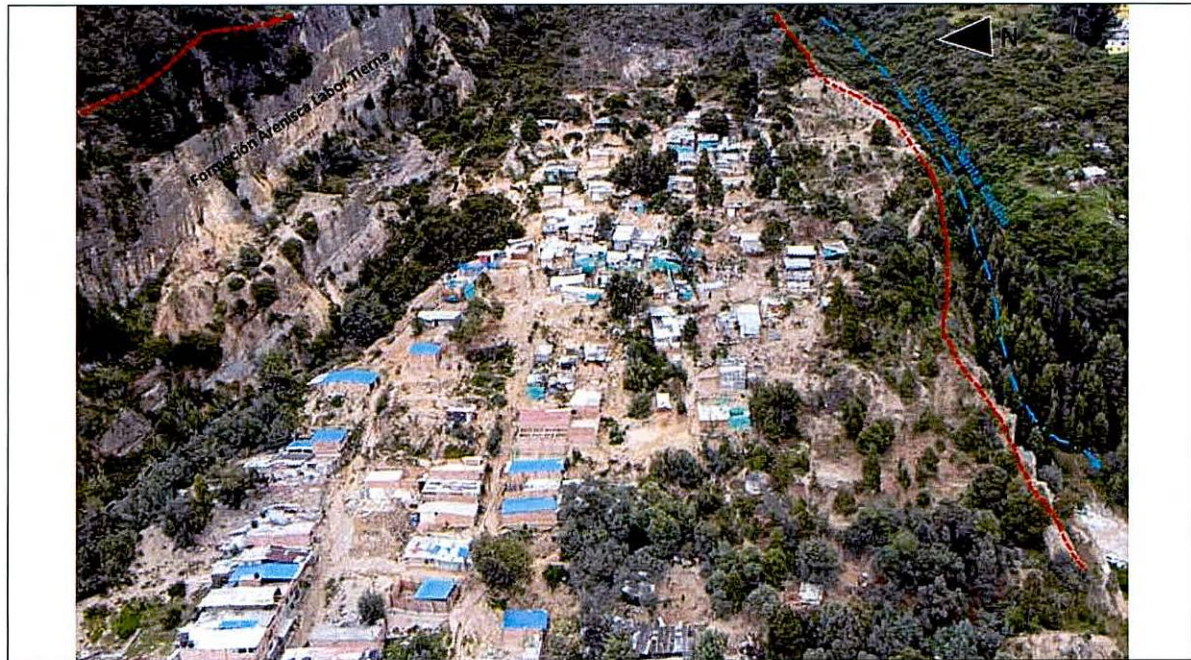
Foto 17. Barrio Santa Cecilia - Komauco. Al norte se observa el escarpe (color rojo) producto de antiguas actividades extractivas que exponen el macizo rocoso el cual buza a favor de la pendiente. Al sur del barrio se observa la incisión del terreno por la presencia de la quebrada Santa Cecilia.

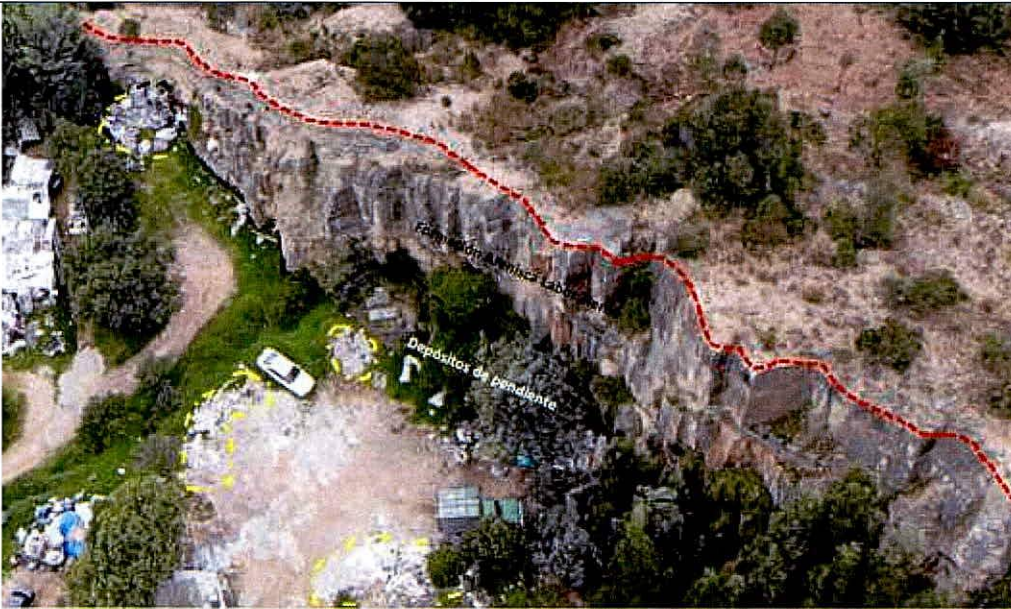
Foto 18. Depósitos de Pendiente (Qdp) en la base de los escarpes dejados por las antiguas explotaciones (color rojo). Se observan los botaderos sin compactación (color amarillo). Los taludes pueden alcanzar hasta más de 20 m de altura y están conformados por rocas de la Formación Arenisca Labor – Tierna.

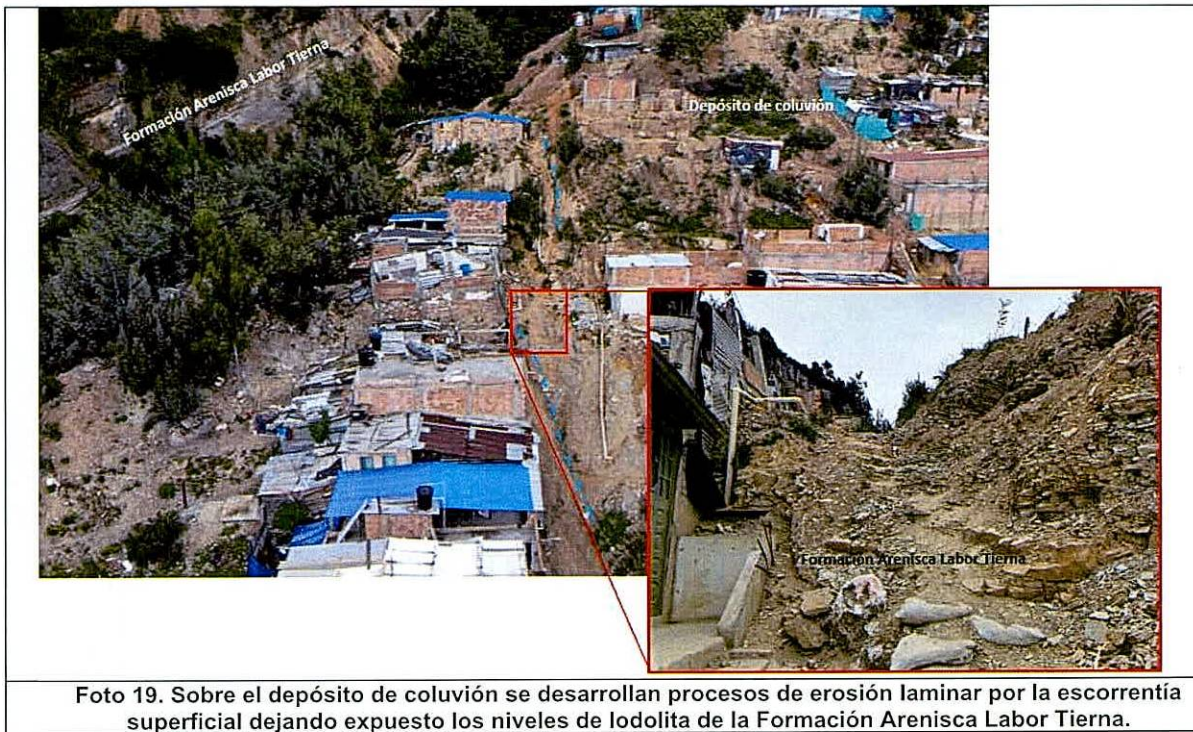
Foto 19. Sobre el depósito de coluvión se desarrollan procesos de erosión laminar por la escorrentía superficial dejando expuesto los niveles de lodolita de la Formación Arenisca Labor Tierna.

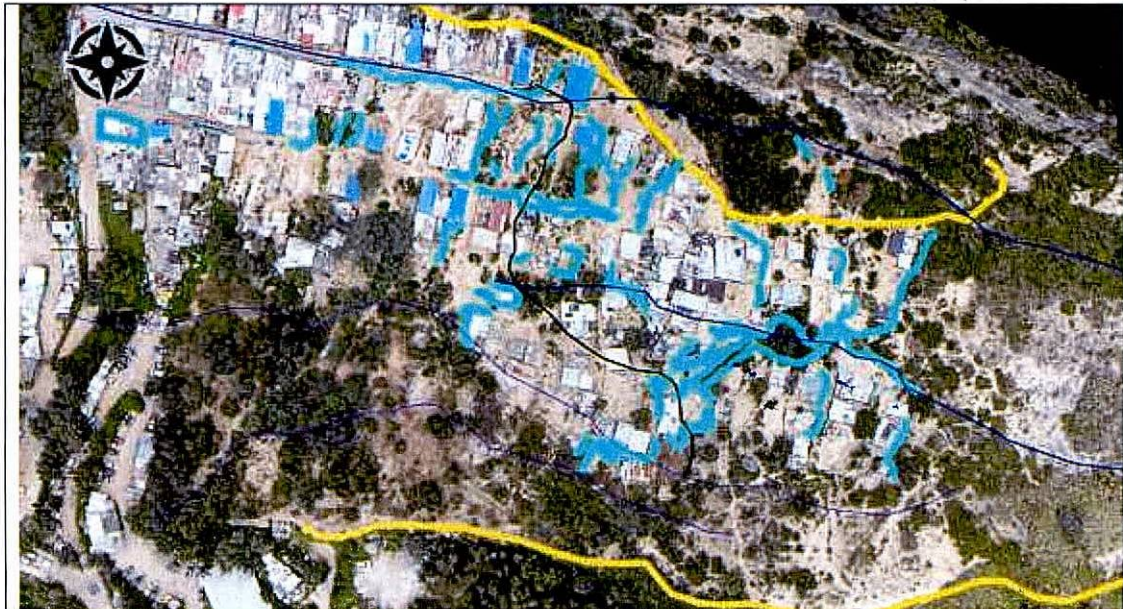
Foto 36. Cortes para implantación de viviendas y paso de aguas residuales

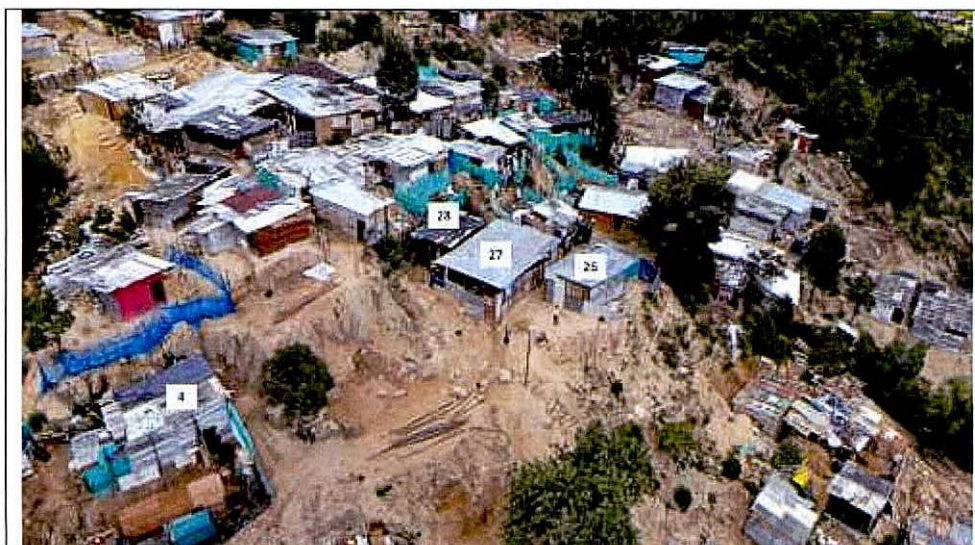
Foto 37. Cortes para implantación de viviendas y paso de aguas residuales

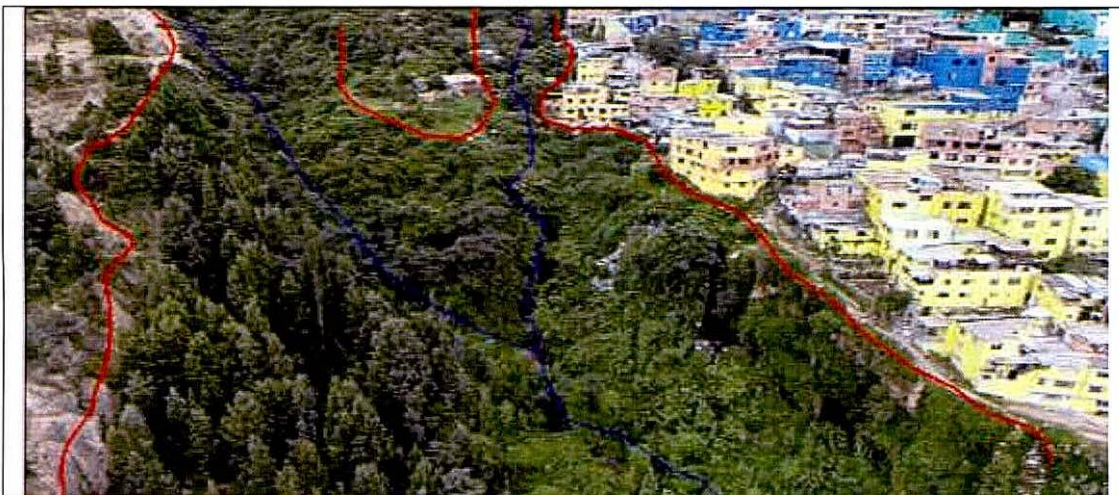
**Foto 34. Escarpe en roca con desarrollo inferior de flujo de tierras, inmediaciones de brazo 1 y 2, quebrada Arauquita**

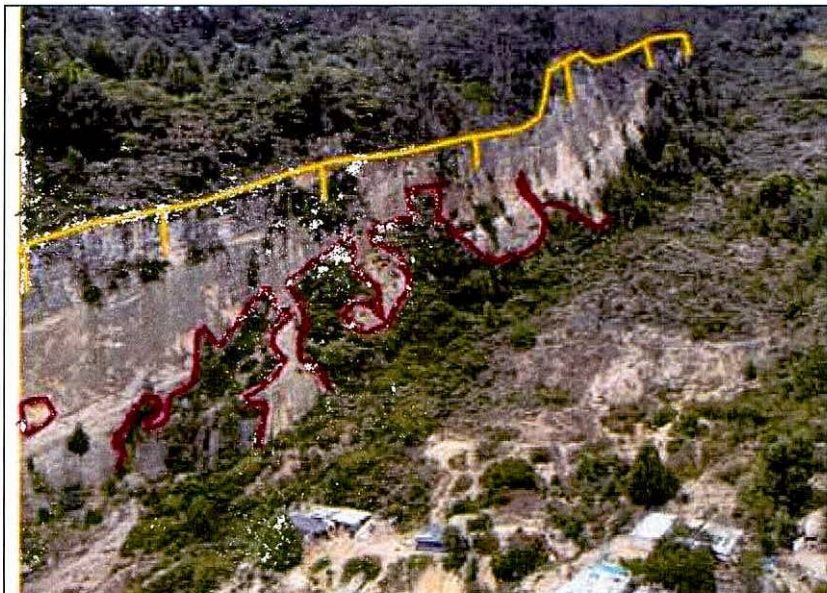
Foto 32. Escarpe minero muy intervenido y con evidencias de caída de roca

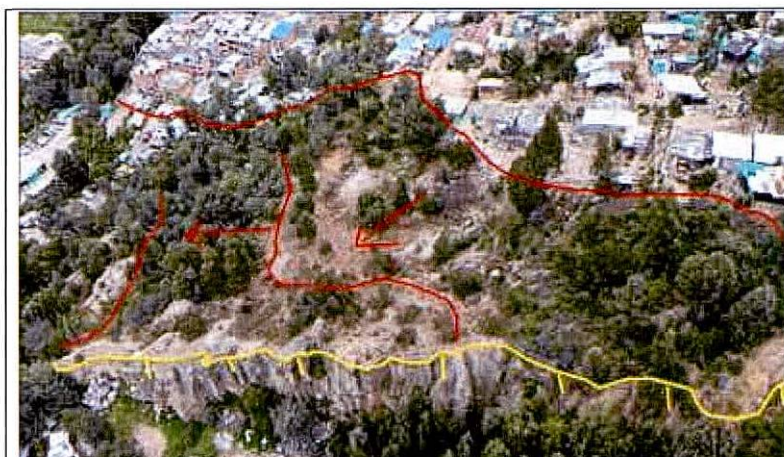
Foto 33. Escarpe minero que bordea una zona de antigua escombrera

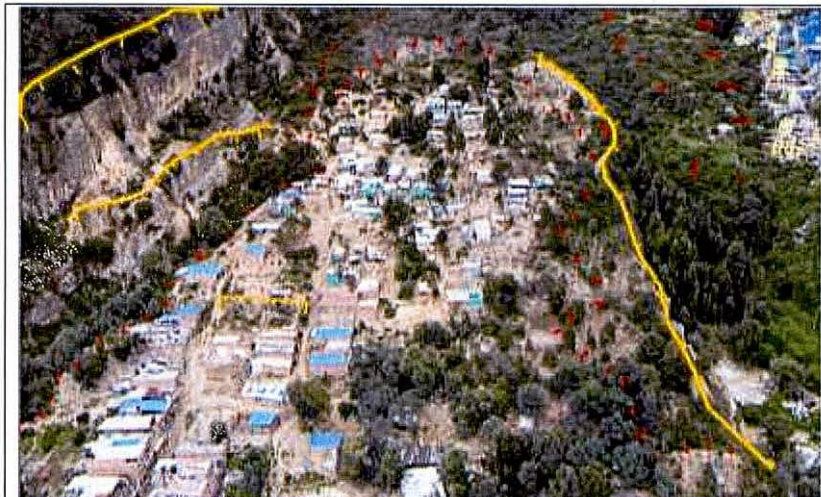
**Foto 31. Evolución de dos procesos iniciados en zona de brecha de falla, y acentuado por infiltraciones y recargas hídricas. Zonas de escarpes antiguos.**

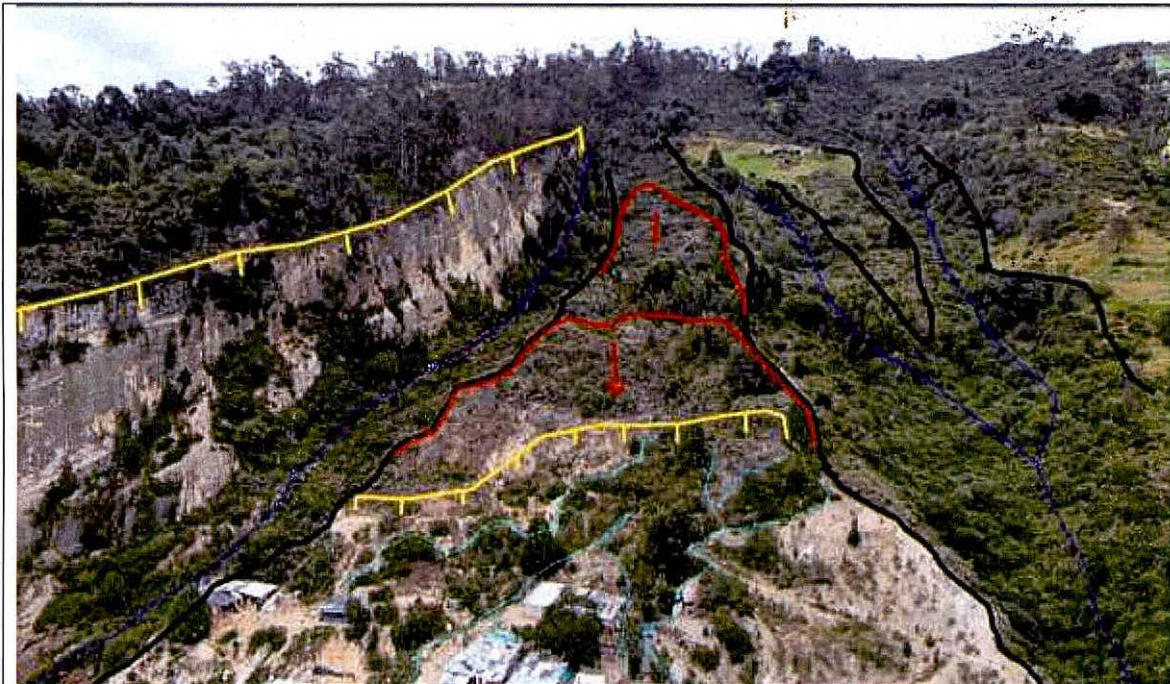
**Foto 29. Zona de retrogresión y escarpe al inicio de los asentamientos, desprovistos de vegetación.**

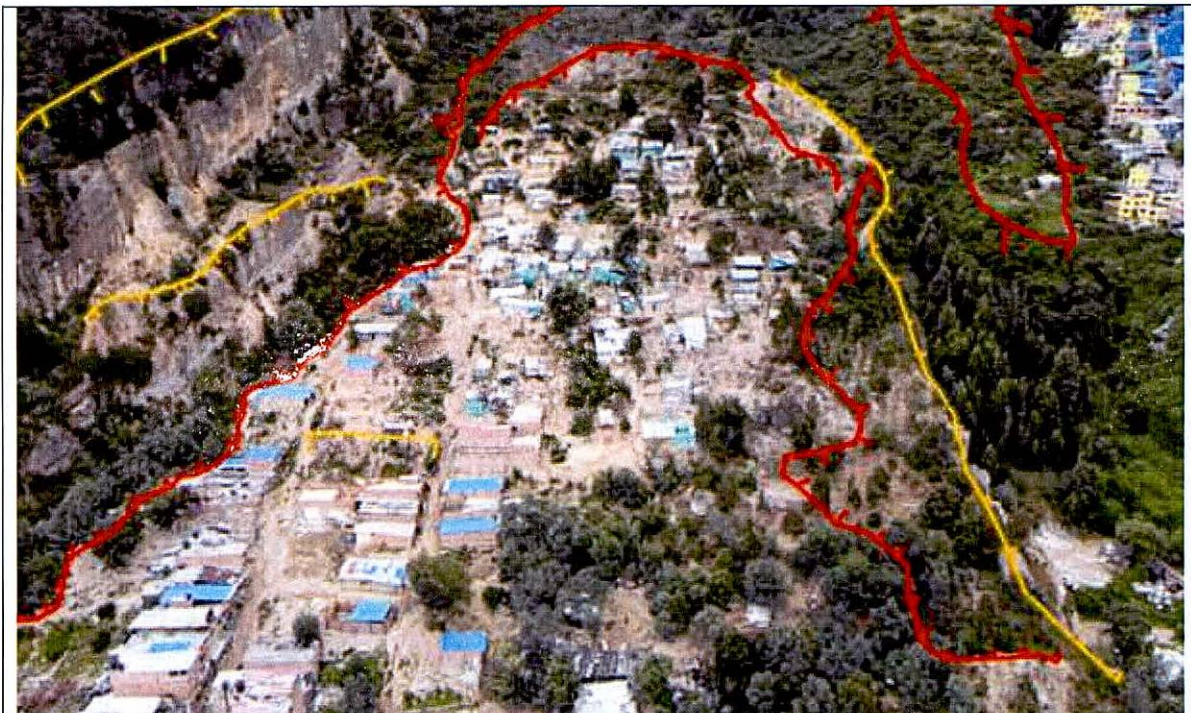
El deslizamiento abarca poca área dentro del límite del desarrollo sin embargo influye en todo el marco occidental es decir en las tres manzanas reconocidas, y en los predios que se implantaron ilegalmente. En total cubre un área de aproximadamente 2,5 Ha. Por la pendiente y tipo de suelo hay pocos árboles, los cuales se concentran en los brazos de los afluentes del desarrollo, igualmente es donde se observa mayor vegetación y humedad. Mas que una grieta general se reconoce una masa abombada con material contenido en la pata donde los materiales se vuelcan sobre los otros, estos desniveles y el alta pendiente en la superficie son los mayores contribuyentes a que acciones gravitatorias controlen las fuerzas capaces de generar pequeños deslizamientos cuya superficie de contacto y de desplazamiento se da entre el residual y la roca. Véase **Foto 28**.

**Foto 28. Zona de deslizamiento principal donde se implantaron las viviendas y manzanas reconocidas por cartografía oficial**

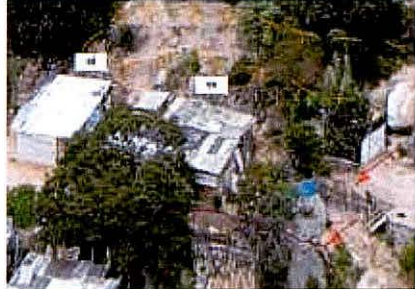
(9) Escarpe con potencial caída de roca	Manzana 3	Activo - Latente
