PROYECTO: REUBICACION FAMILIAS ALTO RIESGO

**LOCALIDAD : SAN CRISTOBAL
CONCEPTO TÉCNICO No. 2748**

- **BARRIOS:** Barrio Quindio II Sector
- **SECTOR:** Ronda Parte alta de la Quebrada Chiguaza
- **DIRECCION:** Véase listado anexo

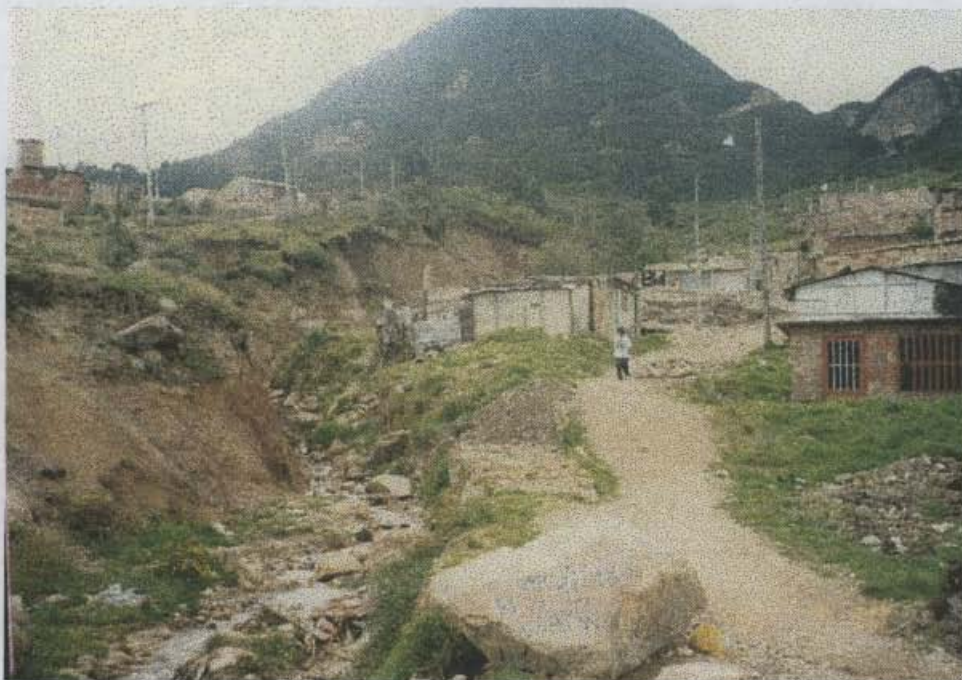
La construcción de núcleos habitacionales en el cauce de la Quebrada reduce su capacidad hidráulica y obstruye el flujo lo cuál genera altas velocidades, alto poder erosivo y presencia de resaltos hidráulicos. Esto puede ocasionar graves daños en las propiedades y serio peligro para las vidas humanas. En este sector se evidencian deslizamientos en la margen derecha.

FOTO 1. Quebrada el Zuque. Vista general del cauce. Obsérvese los deslizamientos en la margen derecha y las viviendas localizadas en la ronda.

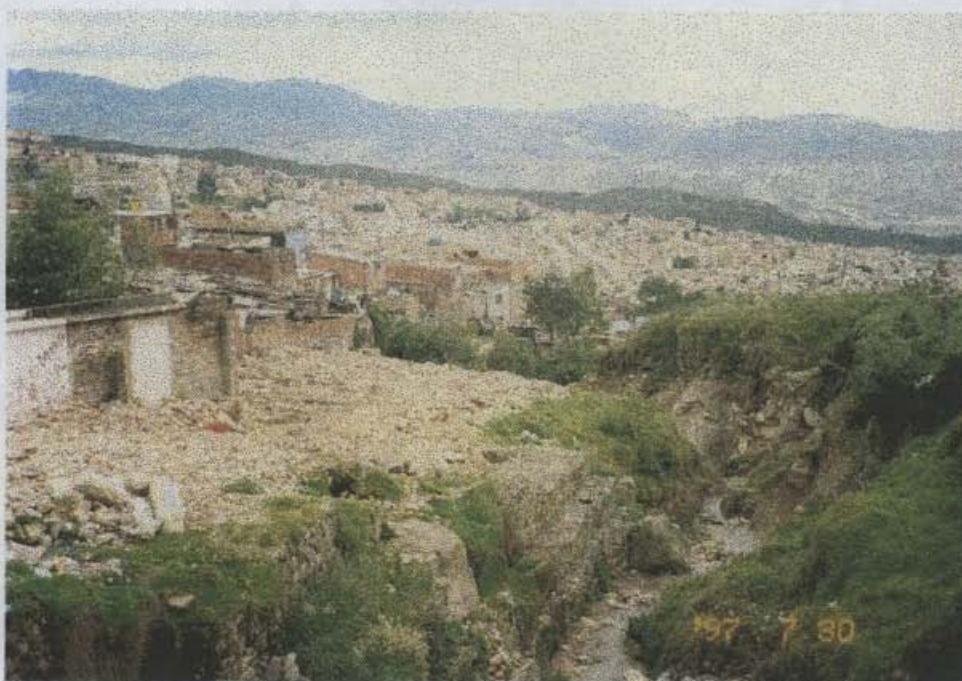
En este sector ya fueron reubicadas algunas viviendas.

FOTO 2. Quebrada El Zuque. Obsérvese en la margen izquierda muro de gaviones donde ya fueron reubicadas algunas viviendas.
