CONCEPTO TÉCNICO	Código:	
		Versión:	
		Código Documental:

1.1 CONCEPTO TÉCNICO No.:	CT-8164
1.2 DEPENDENCIA:	Análisis de Riesgos y Efectos de Cambio Climático
1.3 ÁREA FUNCIONAL:	Conceptos Técnicos para Proyectos Públicos
1.4 RESPUESTA OFICIAL No.	RO-95091

2.1 SOLICITANTE:	Dirección de Construcción y Conservación de Establecimientos Educativos- Secretaría Distrital de Educación
2.2 LOCALIDAD:	15. Antonio Nariño
2.3 UPZ:	35. Ciudad Jardín
2.4 PROYECTO:	Ambientes de Aprendizaje para la Vida Carrera 10A No. 3-35 Sur Interior 4 CHIP: AAA0002ELZE
2.5 ÁREA (m²):	59
2.6 FECHA DE VISITA:	16 de Mayo de 2017
2.7 FECHA DE ELABORACIÓN:	17 de Mayo de 2017
2.8 TIPO DE RIESGO:	Remoción en masa, inundación y avenidas torrenciales.
2.9 VIGENCIA:	Temporal, mientras no se modifiquen significativamente las condiciones físicas del sector.

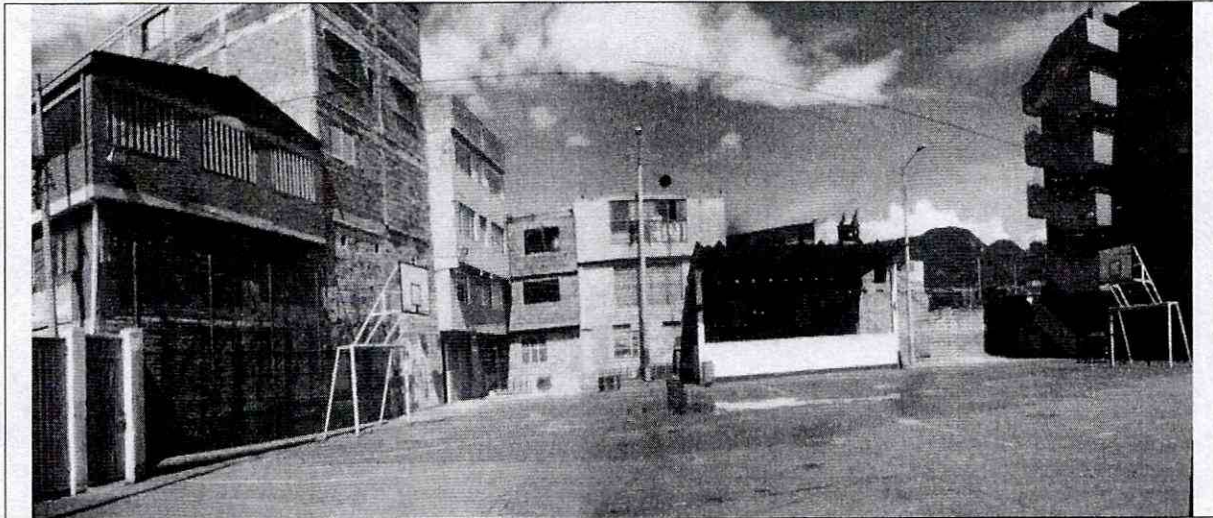
Fotografía 1. Panorámica del costado oriental del Colegio Jaime Pardo Leal

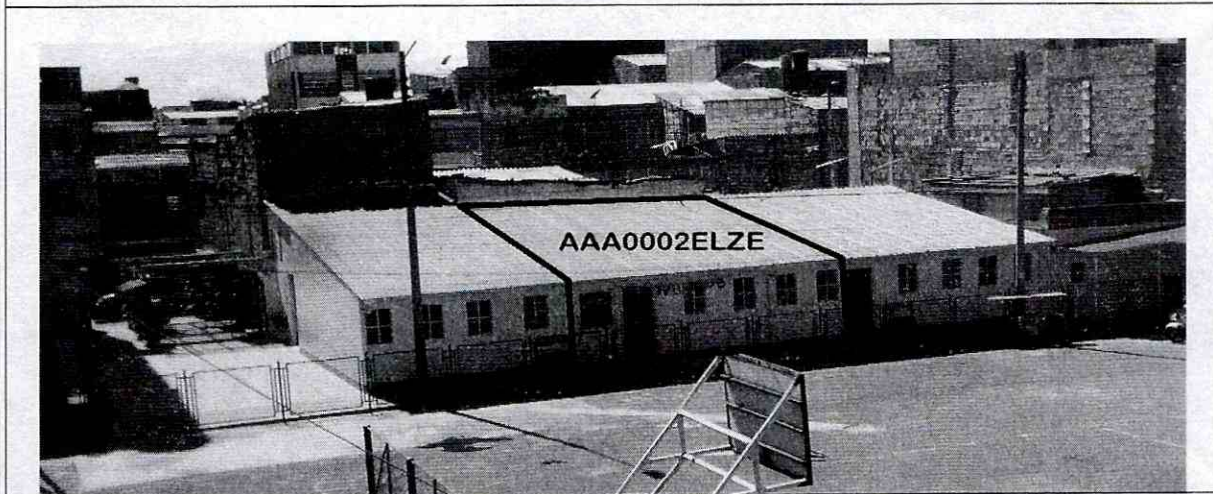
En dicho predio se localiza una edificación prefabricada de un nivel, de antigüedad aproximada de 1 año (de acuerdo a lo informado por quien atendió la visita), con cubierta en teja de asbesto-cemento, correspondiente a salones de clase, los que de acuerdo a la inspección visual no presentan daños o lesiones.

Fotografía 2. Localización del predio objeto de consulta hacia el costado noroccidental del Colegio Jaime Pardo Leal

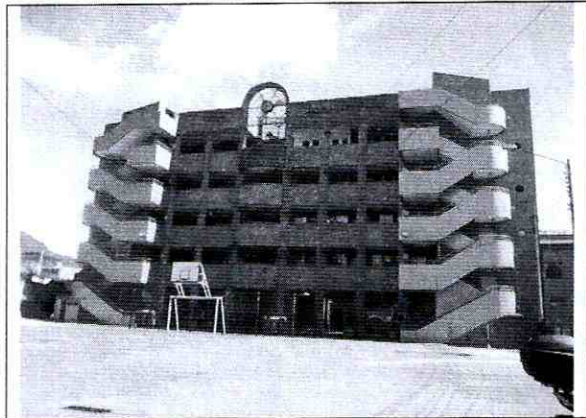
La edificación principal del colegio corresponde a una estructura aporticada de 5 niveles, con muros en ladrillo a la vista, la zona administrativa corresponde a una edificación de 4 niveles, hacia el costado suroriental se localiza un predio donde se evidencian columnas, cimentación y muros de cerramiento, el predio objeto de consulta (CHIP: AAA0002ELZE) se localiza en el costado occidental.

Fotografía 3. Edificación principal del Colegio Jaime Pardo Leal

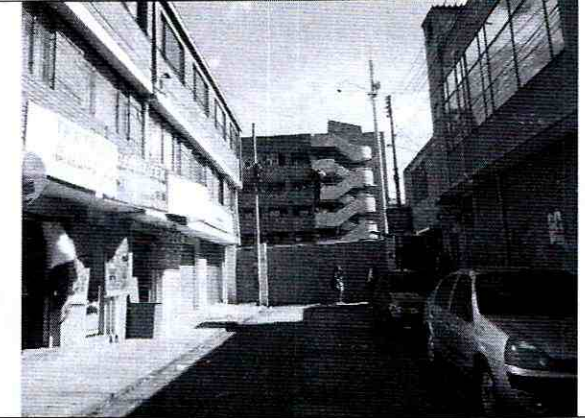
Fotografía 4. Carrera 10A correspondiente al acceso al Colegio.

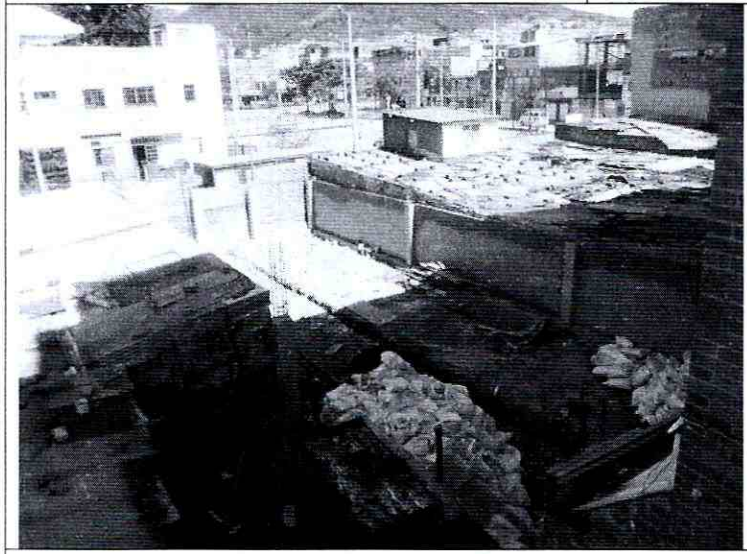
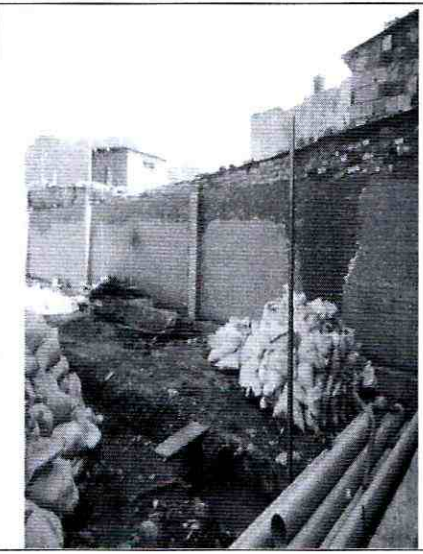
Fotografía 5. Predio localizado en el costado suroriental del Colegio, en proceso constructivo.
