CONCEPTO TÉCNICO N° 4269**1. INFORMACIÓN GENERAL**

ENTIDAD SOLICITANTE: D.A.P.D. – Gerencia de Planes Parciales
LOCALIDAD: SUBA
UPZ: 27 - Suba
PREDIO: EL SANTUARIO DE SUBA
ÁREA (Ha): 12.979
FECHA DE EMISIÓN: 28 de Noviembre de 2005
TIPO DE RIESGO: Por remoción en masa.
VIGENCIA: Temporal, mientras no se modifiquen significativamente las condiciones físicas del sector o se realicen obras de mitigación.

CT 4269 – PREDIO "EL SANTUARIO DE SUBA"

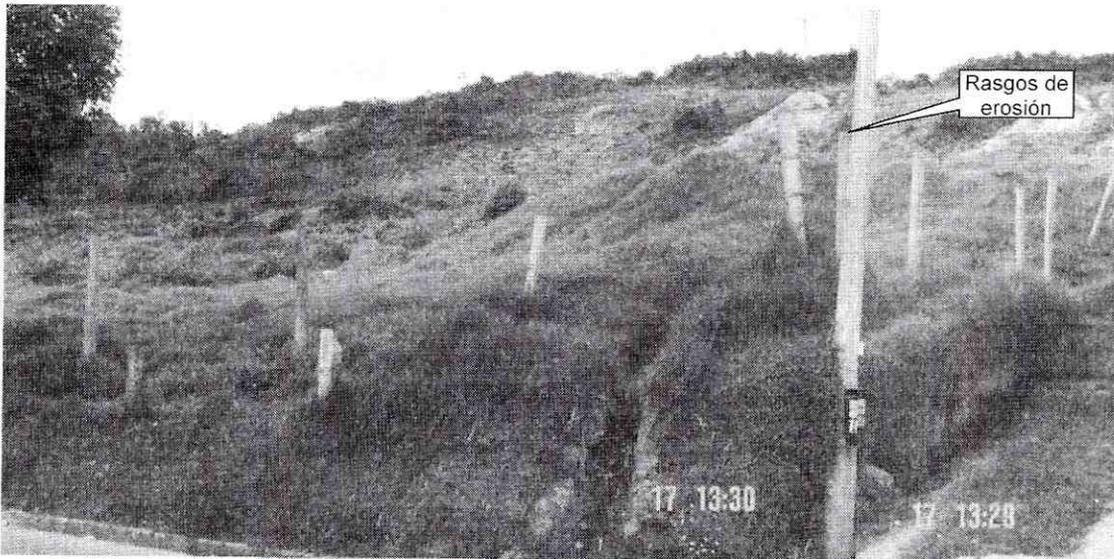
Fotografía N° 1. Panorámica del predio "Santuario de Suba" en su extremo norte (en límites con el barrio Casa Blanca Sector La Estrella), se observa la pendiente moderada hacia la parte baja y más fuerte hacia el fondo. En la parte superior izquierda se aprecian rasgos de erosión.

- ⊙ Laderas de poca a mediana inclinación, morfología levemente ondulada sobre materiales blandos que cubren rocas del terciario con tramos homogéneos de pendientes que oscilan entre 10° y 25° (Fotografía N° 1). Se localizan cubriendo casi la totalidad del predio y dispone en buena parte de toda su área de cobertura vegetal de tipo arbórea (bosque) o pastizales (Fotografías N° 2 y N° 3). Las condiciones de

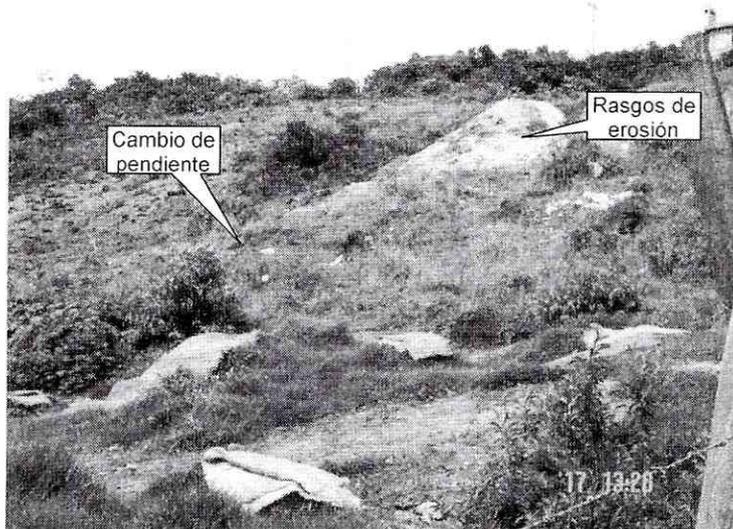
Fotografías N° 2. La imagen da una idea de la pendiente del terreno y de la cobertura. Aproximadamente hacia la mitad se marca el cambio de pendiente.

De igual manera hacia el extremo nororiental de este mismo segmento se advierten rasgos de erosión difusa (Fotografía N° 2) y en la parte sur occidental erosión severa en surcos (carcavamiento incipiente – Fotografía N° 4).

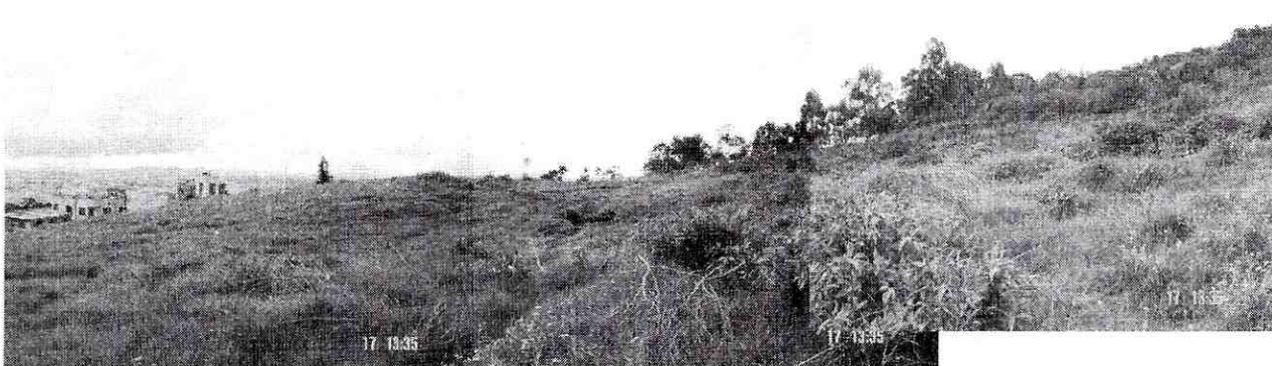
Cubriendo una parte del segmento sur oriental de la delimitación en un área cercana a 2 Ha se identifica un antiguo proceso correspondiente a una típica acumulación en abanico resultado de un deslizamiento rotacional en la que se observa una masa abombada hacia la parte inferior del mismo (ver Fotografía N° 3).

Fotografía N° 3. La morfología de la imagen corresponde a la de un depósito en abanico antiguo. Se caracteriza por un frente rocoso de pendiente fuerte hacia la parte superior, un depósito cubriendo los tercios medio e inferior de pendiente suave en su parte superior y fuerte hacia la pata en donde toma forma abombada con espesor considerable.

Revisada toda la información antecedente y una vez efectuado el respectivo reconocimiento de campo centrado especialmente en los procesos de remoción en masa se considera una calificación de amenaza media para casi la totalidad del predio ratificando el respectivo mapa del POT; sin embargo, considerando la naturaleza de los procesos descritos en el literal 4.3 se considera el segmento suroriental en amenaza alta.

- En la zona se identifica un sitio en alta amenaza (aproximadamente en el sector con coordenadas centro 115760 mN / 99770 mE).
- Aún cuando en el resto del predio no se advierten indicios de inestabilidad, se hace preciso considerar los antecedentes y las posibles causas de los deslizamientos que ocurrieron lo que conduce a que estas laderas tienen cierta susceptibilidad a deslizarse.

- Por lo anterior, se considera el resto del área en amenaza media por remoción en masa.
- En virtud de lo anterior se deberá atender lo expuesto en el artículo 141 del Decreto Distrital 190 de 2004 (POT) y dar aplicación a los términos de referencia de la resolución N° 364 de 2000, para adelantar el respectivo estudio de riesgos que contemple los diseños de las medidas de mitigación.

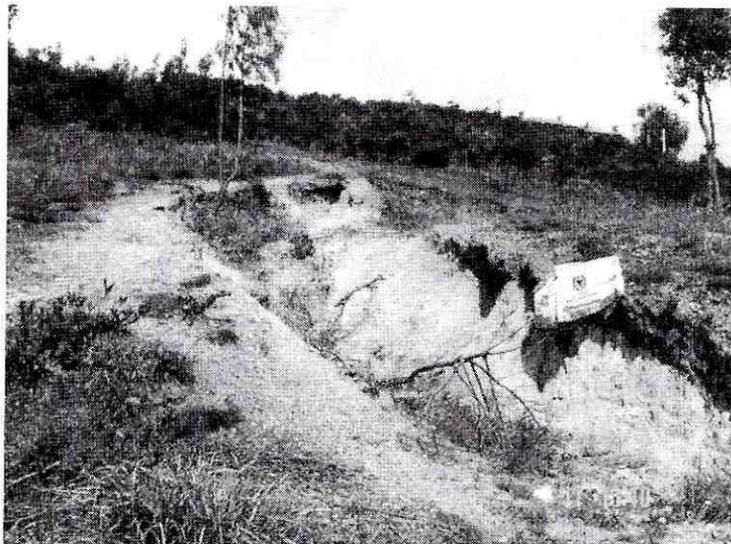
Fotografías N° 4. Evidencias de erosión en surcos al sur del barrio Miraflores.

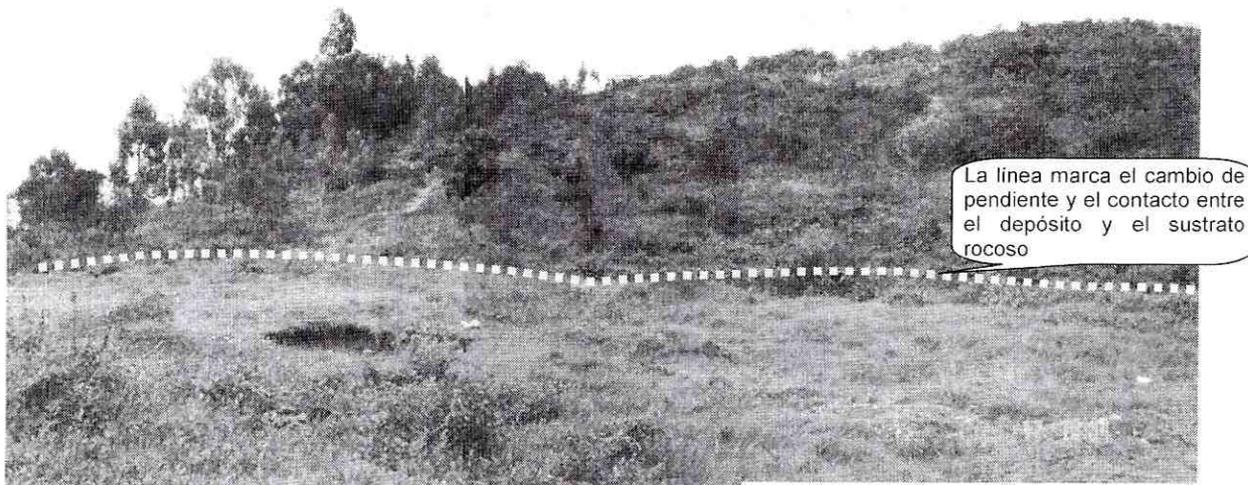
La línea marca el cambio de pendiente y el contacto entre el depósito y el sustrato rocoso

Fotografía N° 5. Aspecto de la esquina noroccidental del predio "San Ignacio", se ve parte de la tipología que predomina en el área.
