1.1 CONCEPTO TÉCNICO No.:	5454
1.2 ÁREA:	Investigación y Desarrollo
1.3 COORDINACIÓN:	Conceptos Técnicos
1.4 CARTA REMISORIA No.	RO-34263

2.1 SOLICITANTE:	Secretaría Distrital de Planeación – Dirección de Patrimonio y Renovación Urbana
2.2 LOCALIDAD:	3. Santa Fe
2.3 UPZ:	91. Sagrado Corazón
2.4 PLAN PARCIAL:	Plan Parcial de Renovación Urbana "Sector Sur de San Martín"
2.5 ÁREA (Ha):	16,45
2.6 FECHA DE EMISION:	21 de enero de 2009
2.7 TIPO DE RIESGO:	Riesgo Público y Remoción en Masa
2.8 VIGENCIA:	Temporal, mientras no se modifiquen significativamente las condiciones físicas del sector.

CT – 5427 – Plan Parcial de Renovación Urbana "Sector Sur de San Martín"

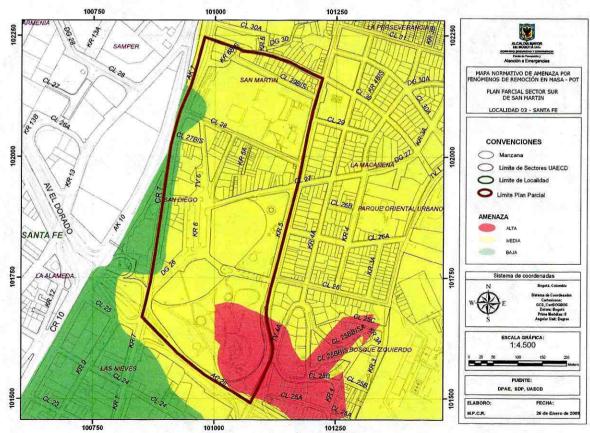
Figura 1. Localización general del polígono del plan parcial "Sector Sur de San Martín" de la localidad Santa Fe y Zonificación de Amenaza por Remoción en Masa de acuerdo con el Plano Normativo del POT

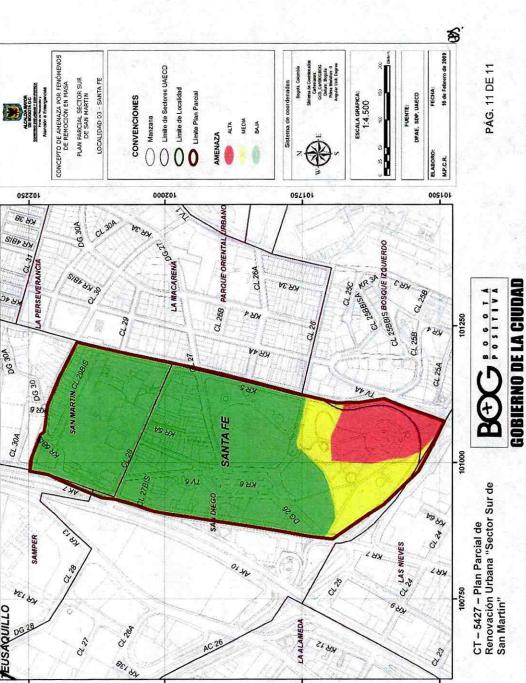
De acuerdo con la metodología descrita, se estableció que el polígono "Plan Parcial de Renovación Urbana Sector Sur de San Martín", presenta condiciones de amenaza baja, media y alta por fenómenos de remoción en masa, por lo que se ajustó la Zonificación del Plano Normativo "Amenaza por Remoción en Masa" que establecía un nivel de amenaza media para gran parte del polígono del Plan Parcial.

- ➢ El polígono "Plan Parcial de Renovación Urbana Sector Sur de San Martín", presenta amenaza baja, media y alta por fenómenos de remoción en masa, tal como se presenta en el mapa anexo a este concepto técnico.

ANEXO 1: MAPA DE ZONIFICACIÓN DE AMENAZA POR FENÓMENOS DE REMOCIÓN EN MASA EN EL POLÍGONO DEL PLAN PARCIAL DE RENOVACIÓN URBANA SECOR SUR DE SAN MARTÍN CONCEPTO TÉCNICO PARA PROGRAMA DE PLANES PARCIALES GOBJERNO SEGURIDAD Y CONVIVENCIA Fondo de Prevención y Atención a Emergencias

- ➢ Por consiguiente y para incorporar el sector del plan parcial que se encuentra en zonas de amenaza media y alta al desarrollo urbano de la ciudad, es necesario que se cumpla por parte del solicitante de la licencia de urbanización, previa adopción del plan parcial, con lo expuesto en el Artículo 141 del Decreto Distrital 190 de 2004 (POT) y dar aplicación a los términos de referencia de la resolución No. 227 de 2006 de acuerdo con la normatividad vigente, para adelantar el respectivo estudio detallado de amenaza y riesgo por remoción en masa que contemple los diseños de las medidas de mitigación.
