DIRECCIÓN DE PREVENCIÓN Y ATENCIÓN DE EMERGENCIAS

**CONCEPTO TÉCNICO N° 4283****1. INFORMACIÓN GENERAL**

**ENTIDAD SOLICITANTE:** HOSPITAL NAZARETH E. S. E. (SUMAPAZ)  
**LOCALIDAD:** SUMAPAZ  
**VEREDAS:** Ánimas Bajas, Auras y Laguna Verde  
**PREDIOS:** San Andrés – Las Golondrinas, BuenaVista – Las Delicias y Sector El Diamante  
**ÁREA (Ha):** 19.7, 16.6 y 37.9 respectivamente  
**FECHA DE EMISIÓN:** 23 de Diciembre de 2005  
**TIPO DE RIESGO:** Por remoción en masa.  
**VIGENCIA:** Temporal, mientras no se modifiquen significativamente las condiciones físicas del sector o se realicen obras de mitigación.

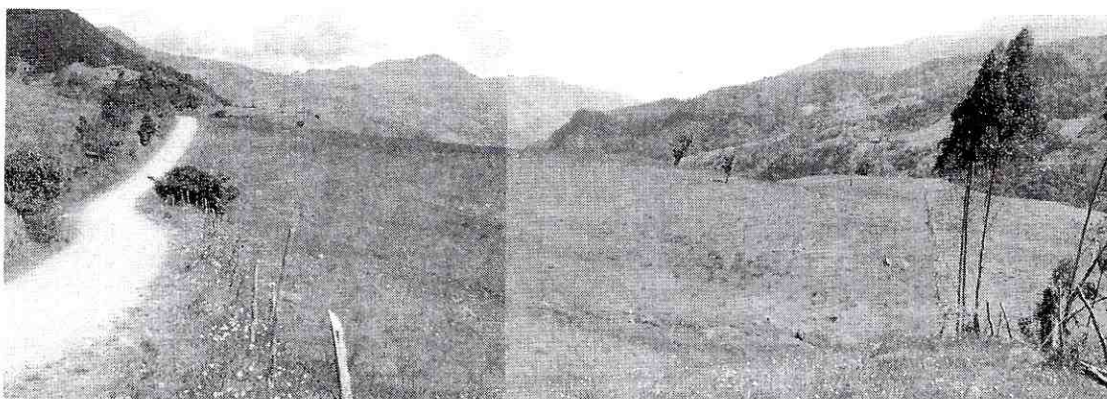
Fotografía N° 1. Panorámica del predio San Andrés, se observa la baja pendiente y los pastizales que la cubren. La imagen cubre el extremo occidental de la delimitación.

occidente con la carretera y el segundo en su parte inferior al oriente con el río El Chochal o Las Ánimas. Se trata de una ladera de pendiente baja (ver Fotografía N° 1) en la parte del predio San Andrés el cual se cubre de pastizales (correspondiente a la mayor parte del área de consulta y cubre 16 Ha) y pendiente moderadamente fuerte y muy fuerte en la parte baja en límites con el río El Chochal. La ladera se conforma de un depósito coluvial matriz-soportado de algunos metros de espesor.

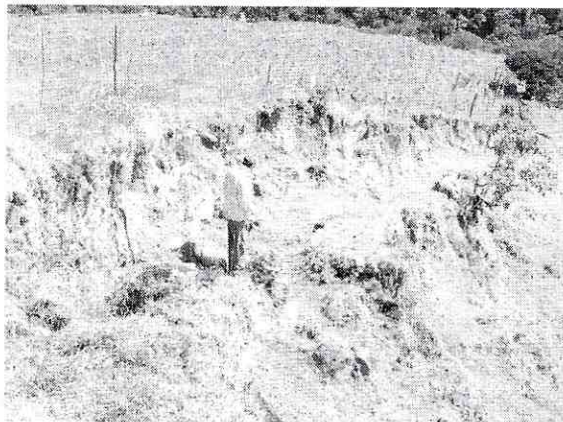
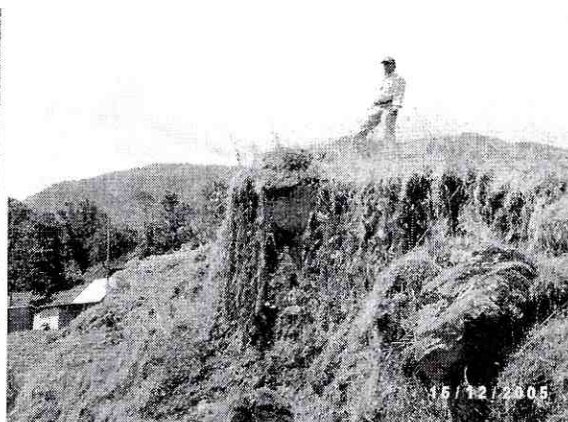
La totalidad de la extensión se ve drenada por un par de quebradas una de las cuales (quebrada Jericó) le sirve de límite por el norte. En el predio San Andrés se advierten bajas condiciones de humedad y una estabilidad general buena; sin embargo, en el límite con el predio Las Golondrinas se ven algunos escarpes de altura variable entre 1.0 m y 2.5 m (Fotografías N° 2 y N° 3) correspondiente a un deslizamiento que ladera abajo exhibe junto al río un escarpe de una altura superior a 15 m (Fotografía N° 4) como resultado de la socavación derivada de la dinámica del río El Chochal ya que se ubica en la curva externa de un meandro. En el sector menos pendiente al occidente se distinguen algunos rasgos de reptamiento.

Dado que el deslizamiento cubre un área de unas dimensiones aproximadas de 250 m de longitud por unos 200 m de ancho (estimado a partir de observación directa y apoyado con cartografía) además de que tiene una tendencia retrogresiva y ha movilizadado un volumen de material importante se estima que esta tendencia continuará comprometiendo la estabilidad de la parte menos pendiente ladera arriba.

Se estima, por tanto, que la amenaza en el mediano plazo es muy alta y alta en la mitad inferior de la ladera y media en el resto. A largo plazo de no implementarse medidas de estabilización que seguramente resultarían muy costosas esta condición tenderá a aumentar.

Fotografías N° 2 y 3. En las imágenes se aprecia la altura del escarpe generado por el deslizamiento de Las Golondrinas. Este corresponde al límite entre los dos predios (San Andrés y Las Golondrinas)

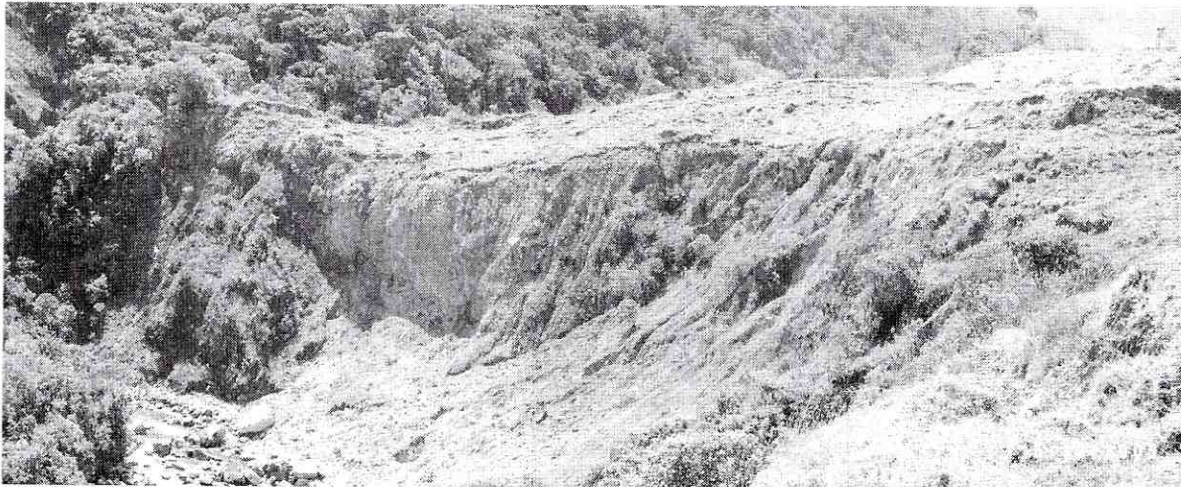
Fotografía N° 4. Aspecto de la pata del deslizamiento - al oriente - en el que se alcanza a apreciar la altura del escarpe (mayor a 15 m) originado por la acción erosiva del río El Chochal.

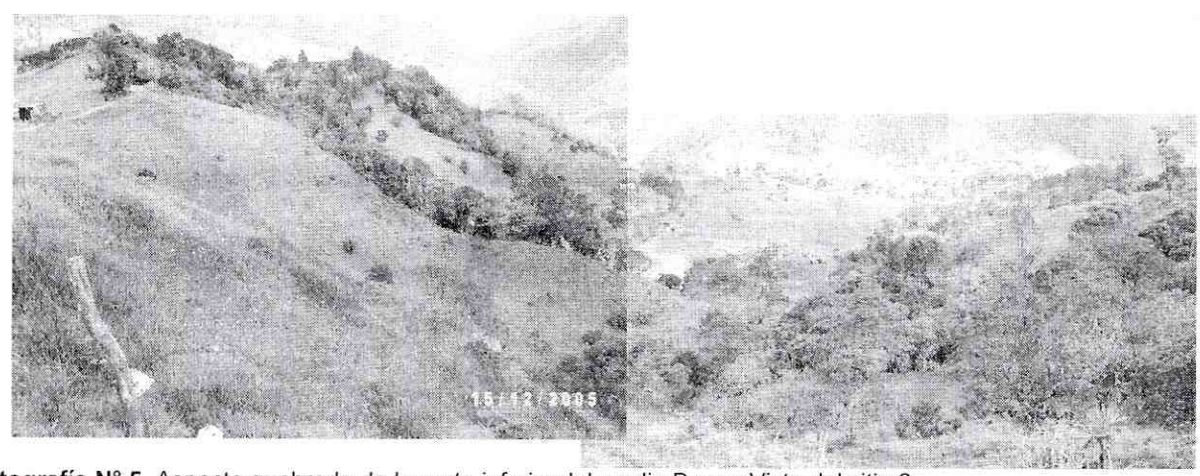
Fotografía N° 5. Aspecto quebrado de la parte inferior del predio Buena Vista del sitio 2.

En consideración a la naturaleza de los materiales, la pendiente y a la presencia de procesos morfodinámicos se considera en amenaza alta la parte inferior de la delimitación (al norte de la vía), amenaza media la parte superior de la delimitación “Buena Vista – Las Delicias” en tanto que en el tercio medio está en amenaza baja. Es ésta precisamente, la zona donde se prevé adelantar la implementación de la dotación.

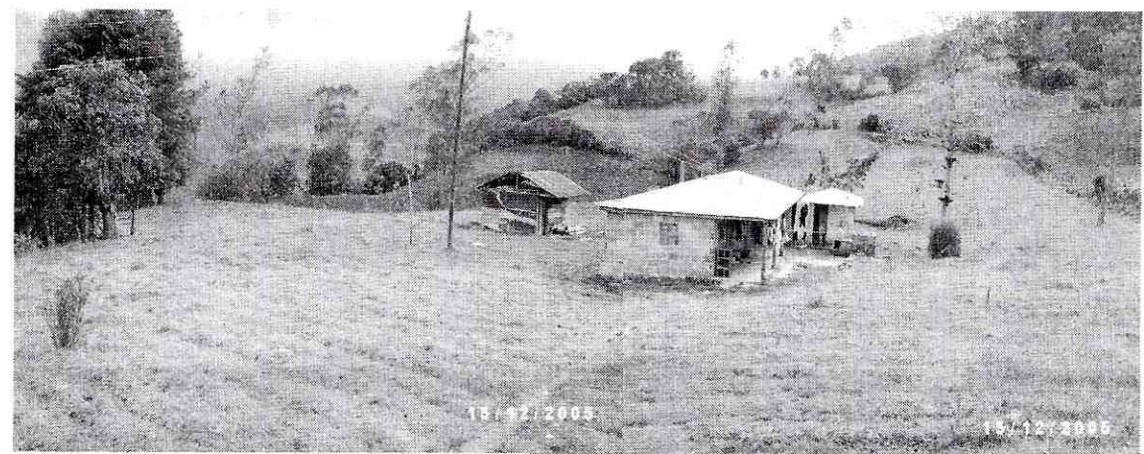
Sobre la zona más regular de la geoforma ondulada a unos 20 al sur de la vía es donde se pretende desarrollar la dotación y corresponde, desde luego, a la de menor inclinación en las 16 Ha de la delimitación.

Fotografía N° 6. La imagen da una idea de la conformación morfológica de la zona de menor pendiente en el predio Buena Vista – Las Delicias, este es el sitio donde se emplazaría el centro de rehabilitación.

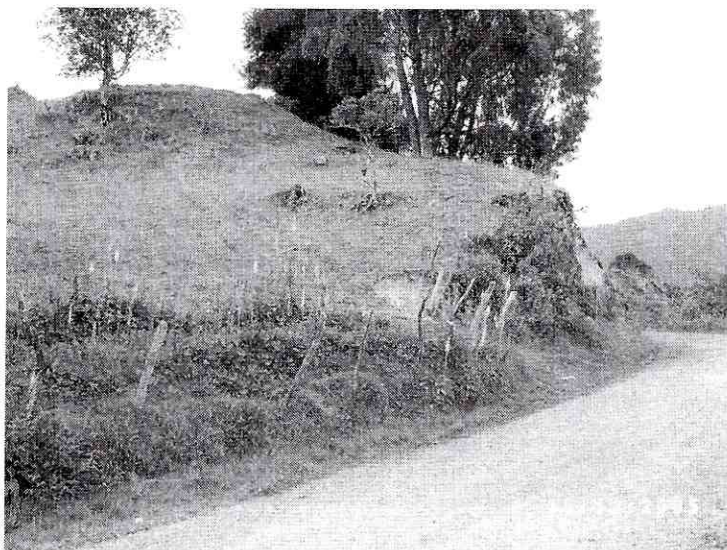
Sobre la margen sur de la vía se advierten unos cortes rocosos con ángulos mayores a los 60° en alturas de hasta 4 m sin ningún tipo de confinamiento (Fotografía N° 7), pero que dejan ver una buena condición de estabilidad lo que permite suponer una baja susceptibilidad a desarrollar procesos de inestabilidad. En tanto que en el segmento al norte de la vía se evidencia presencia de reptamiento de leve magnitud.

**Fotografías N° 7.** Corte vial de unos 4 m de altura y gran pendiente; se observan buenas condiciones de estabilidad tanto en este como atrás del corte; el material del corte corresponde a arcillolitas levemente meteorizadas.

en cuenta que para el corte vial se deberá monitorear la evolución de este en el tiempo para identificar un eventual indicio de inestabilidad.

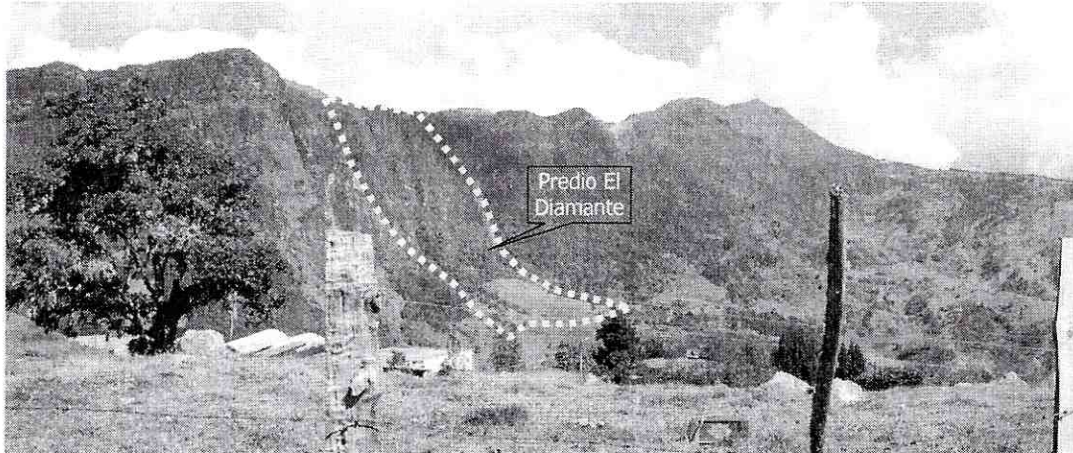
En este sitio por pendiente se distinguen tres (3) sectores de abajo a arriba (Fotografía N° 8): el tramo inferior junto a la vía de acceso (ocupando la parte sur oriental del predio en consulta) se extiende unos 420 m para abatir un desnivel de 55 m para una pendiente media de 10.5% (Fotografía N° 8), el tramo medio corresponde a una franja más estrecha de pendiente moderadamente fuerte y al nor-occidente un tramo superior rocoso (areniscas) escarpado de unos 120 de longitud por una altura de 250 m (pendiente superior al 200%). Estas estimaciones se hicieron a partir de observación directa y se afinaron con el uso de base cartográfica.

El escarpe está conformado por potentes bancos de arenisca regularmente masiva en una contrapendiente estructural de bajo ángulo; no obstante el moderado fracturamiento, se advierten algunos bloques rocosos dispuestos indistintamente sobre la parte superior del segmento del piedemonte.

Fotografías N° 8. Panorámica del predio "El Diamante", obsérvese al fondo el frente escarpado en tanto que hacia delante hay una parte de una pendiente baja.

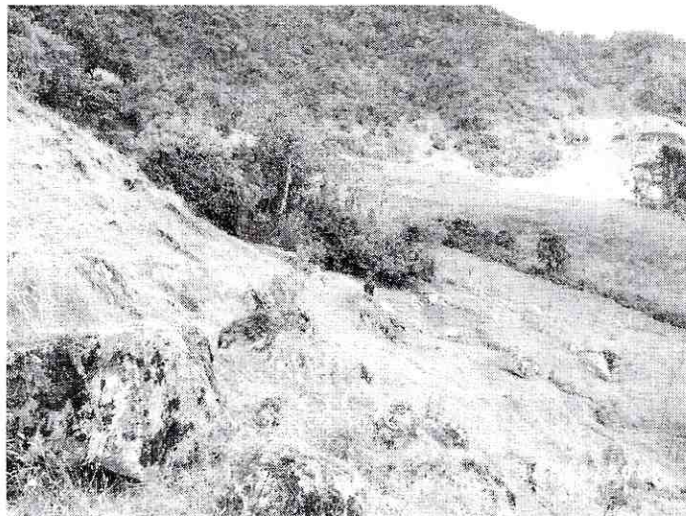
El tramo intermedio constituye una zona de transición y corresponde a la zona de impacto y disposición directa de los bloques desprendidos del macizo rocoso (Fotografía N° 9).

Fotografía N° 9. La imagen da cuenta de la zona de acumulación de los bloques desprendidos del macizo rocoso.

Aún dada la aparente baja probabilidad de formación de bloques o cuñas inestables del macizo rocoso, por su energía resultado de la considerable altura constituye un potencial de daño alto, por lo que esta zona y su área de influencia directa (zona de transición donde se han depositado bloques) se estima en amenaza alta.

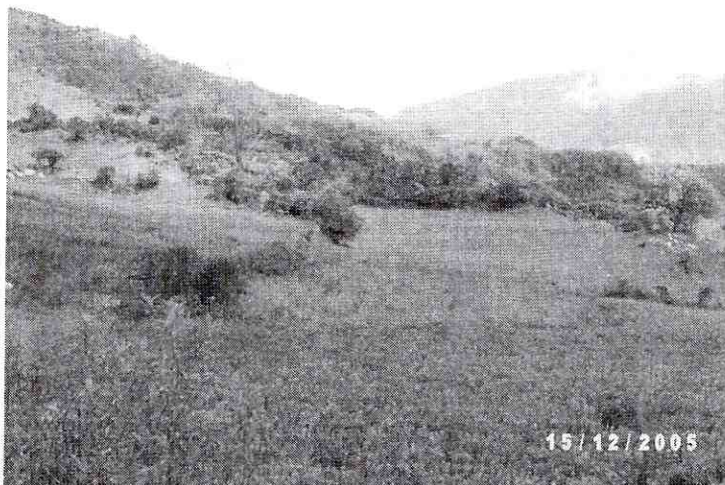
El tramo inferior (el cual ocupa la mayor parte de la extensión) corresponde a un depósito de talus de naturaleza clasto-soportado que descansa sobre una pendiente generalmente inferior a 8° (Fotografía N° 10); el depósito está constituido por bloques angulares de tamaño hasta de 1.5m y deja ver una muy buena estabilidad, gracias a la trabazón que le transmite la angulosidad de los bloques; tal hecho se ve reflejado en el corte vial de acceso al predio en donde se exponen cortes hasta de 8 m de altura y pendiente sub-vertical (Fotografía N° 11)

Fotografía N° 10. La imagen es representativa de la pendiente y conformación que predomina en la mayor parte del predio "El Diamante".

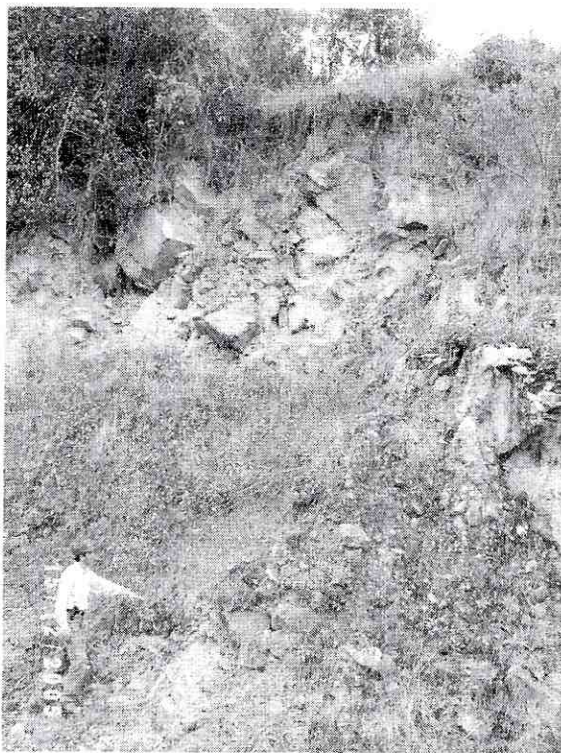
Fotografía N° 11. Aspecto de la composición granular clasto-soportada del depósito fluvio-glacial del predio "El Diamante", la altura y la pendiente del corte vial dan una idea del comportamiento del depósito
