CONCEPTO TÉCNICO N° 4297**1. INFORMACIÓN GENERAL**

ENTIDAD SOLICITANTE: D.A.P.D. – Gerencia de Planes Parciales
LOCALIDAD: 5 USME
UPZ: 52 La Flora
PREDIO: **VILLA DIANA COLEGIO**
ÁREA (Ha): 10.92
FECHA DE EMISIÓN: 5 de enero de 2006
TIPO DE RIESGO: Por remoción en masa.
VIGENCIA: Temporal, mientras no se modifiquen significativamente las condiciones físicas del sector o se realicen obras de mitigación.

CT 4297 – PREDIO “VILLA DIANA COLEGIO”

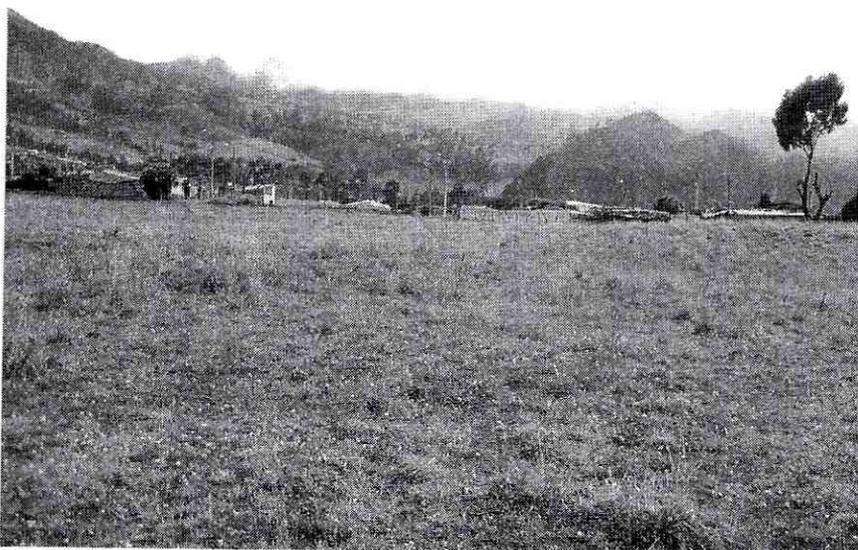
Fotografía N° 1. Aspecto general del predio "Villa Diana Colegio" caracterizado por una morfología ondulada de pendientes bajas a medias.

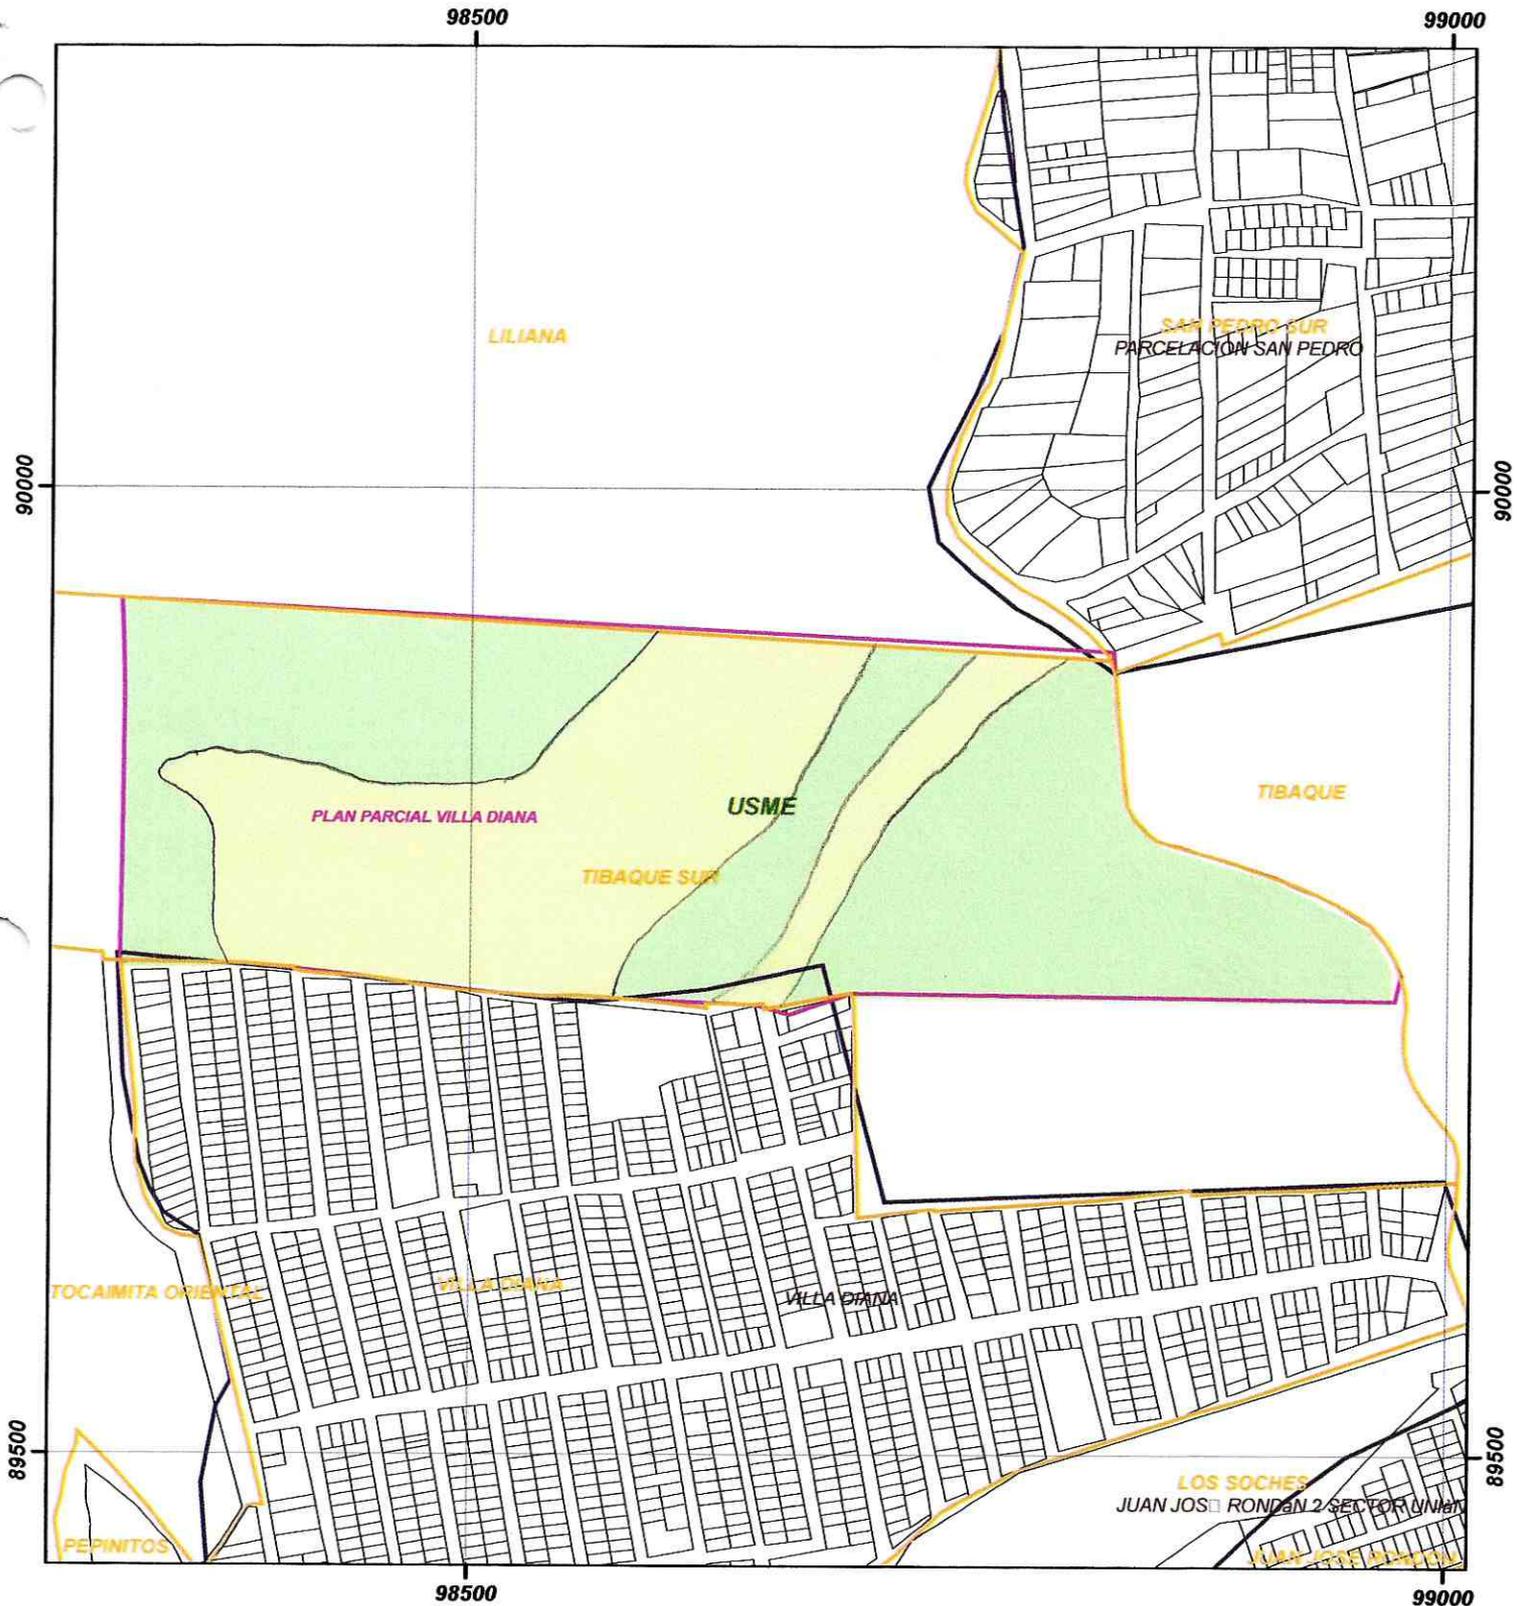
De acuerdo con los estudios consultados y el Mapa N° 3 del POT, en el predio de la consulta se presenta amenaza media y amenaza baja por fenómenos de remoción en masa (ver Figura N° 1).

Figura N° 1. Esquema de localización del predio "Villa Diana Colegio" y Mapa de zonificación de amenaza por Fenómenos de Remoción en Masa, según el POT.

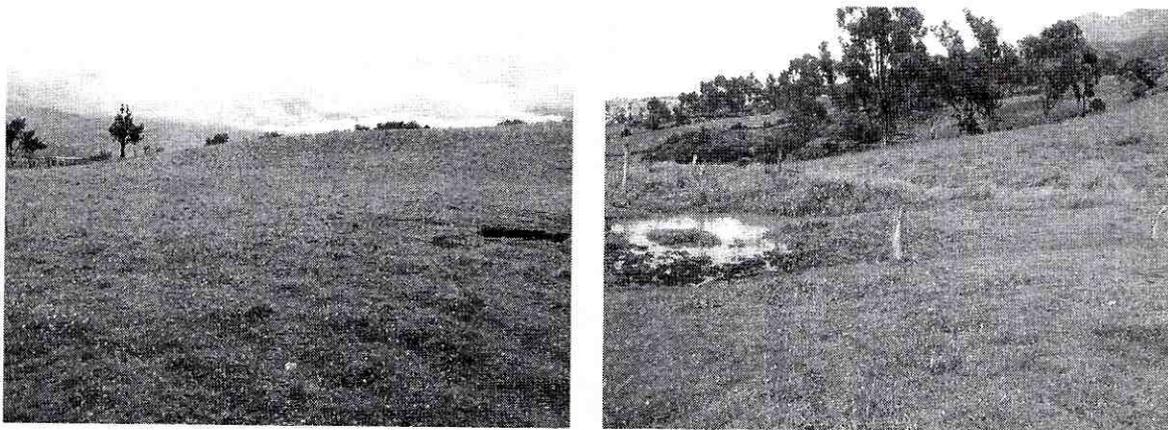
Es importante anotar que los suelos residuales y el flujo de tierras se encuentran saturados, encontrándose algunos sectores anegados dentro del predio.

Para el flujo de tierras es importante anotar, que aunque es un proceso antiguo, por sus características litológicas (arcilla limosa), su origen (antiguo fenómeno de remoción en masa) y el alto grado de saturación que presenta, es el principal determinante de la amenaza media por remoción en masa, ya que si el terreno es intervenido inadecuadamente pueden inestabilizarlo generando la reactivación del proceso o la aparición de nuevos fenómenos de remoción asociados al flujo y si no se manejan adecuadamente las aguas de escorrentía y subsuperficiales, la probabilidad de ocurrencia de dichos fenómenos sería mayor.

Fotografías N° 2 y N° 3. Aspecto general de los flujos de tierra que se encuentran en el predio "Villa Diana - Colegio" y en la fotografía N° 3 se observa la anegación del terreno.

- También se recomienda, efectuar los correspondientes estudios de suelos y geotécnicos en cumplimiento de la norma descrita en el título H de la Ley 400 de 1997 y el Decreto 33 de 1998. Adicionalmente, se recomienda que los estudios que se realicen deben tener en cuenta las condiciones de suelos saturados dadas las características observadas en el suelo y que las cimentaciones, cortes y rellenos se lleven a cabo con base en los resultados de los estudios geotécnicos, de tal manera que se garantice la estabilidad de la zona.

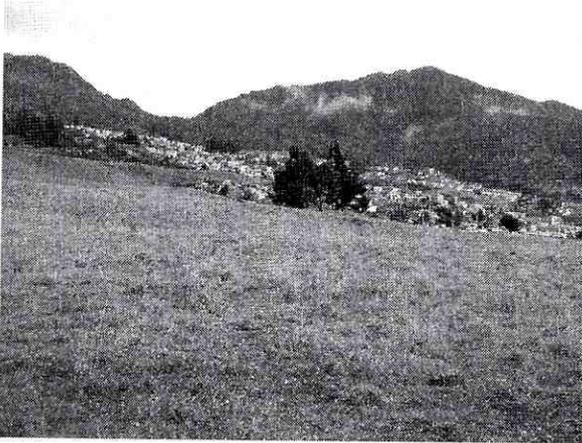
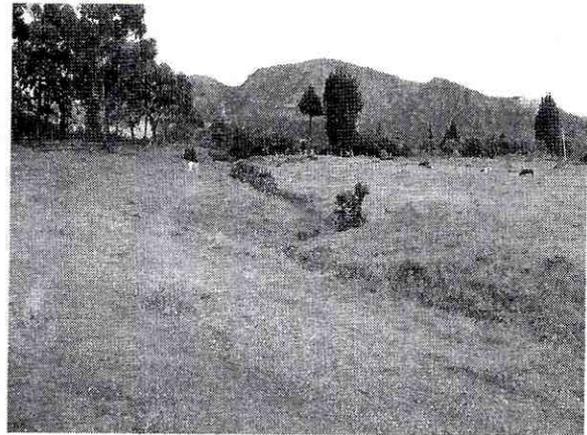
Fotografía N° 4 y N° 5. Aspecto del predio "Villa Diana Colegio" cubierto por vegetación de pastos y algunos árboles aislados. De igual forma se observa la quebrada San Pedrino que discurre por el oriente del predio.

En cuanto a la red de drenaje hacia la parte alta de la quebrada San Pedrino, se observan algunos fenómenos de inestabilidad asociada a esta, principalmente reptación, por lo que es posible que una vez se intervenga el predio sea necesario realizar la construcción de obras que manejen la escorrentía superficial y subsuperficial y eviten tanto la afectación de las fuentes hídricas como la afectación del suelo.
