CONCEPTO TÉCNICO SOBRE NECESIDAD DE ESTUDIOS DETALLADOS DE AMENAZA Y RIESGO POR FENOMENOS DE REMOCIÓN EN MASA DENTRO DEL TRÁMITE DE LICENCIA URBANÍSTICA	Código:	GPR-FT-10
		Versión:	04
		Fecha de revisión:	21/06/2011

1.1 CONCEPTO TÉCNICO No.	CT-7100
1.2 ÁREA:	Técnica y de Gestión
1.3 COORDINACIÓN:	Investigación y Desarrollo
1.4 REFERENCIA CRUZADA RADICADO FOPAE:	2013ER22703
1.5 RESPUESTA OFICIAL No.	RO-66342

2.1 SOLICITANTE:	Arquitecta Sandra Mayori Rubiano R.
2.2 PROYECTO:	"Carrera 14 Este No 44A-47 Sur"
2.3 LOCALIDAD:	4. San Cristóbal
2.4 UPZ:	50. La Gloria
2.5 BARRIO O SECTOR CATASTRAL:	Barrio Puente Colorado
2.6 DIRECCIÓN:	Carrera 14 Este No 44A-47 Sur (*)
2.7 CHIP:	AAA0004FWBS (**)
2.8 MANZANA CATASTRAL:	02
2.9 PREDIO CATASTRAL:	22
2.10 ÁREA (Ha):	0.0119 (**)
2.11 FECHA DE VISITA: FECHA DE EMISIÓN:	Noviembre 27 de 2013 Noviembre 29 de 2013

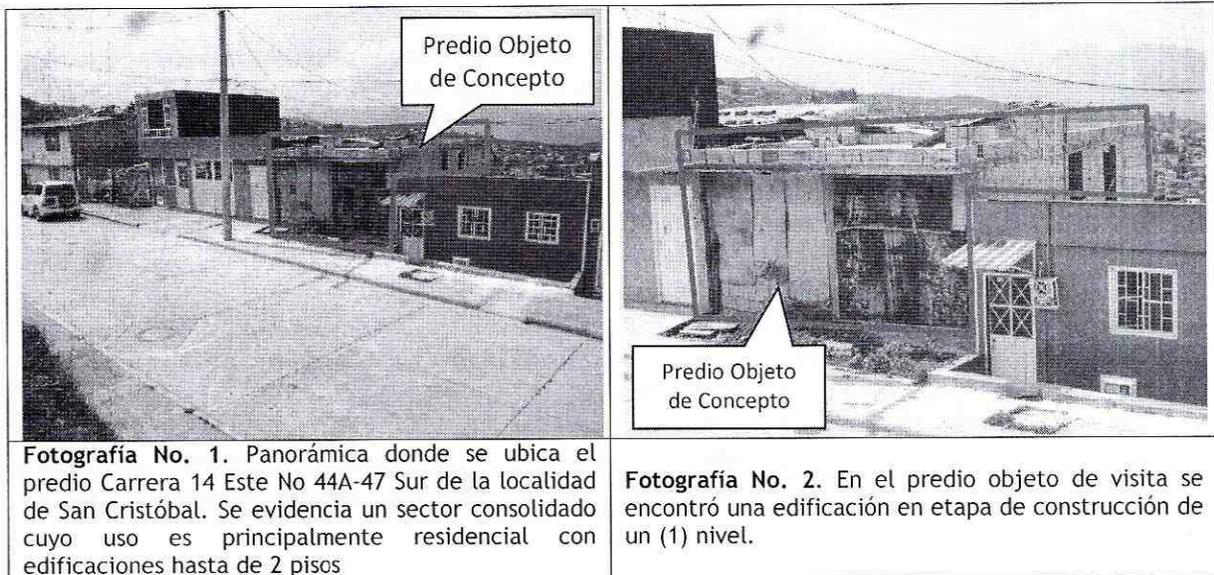
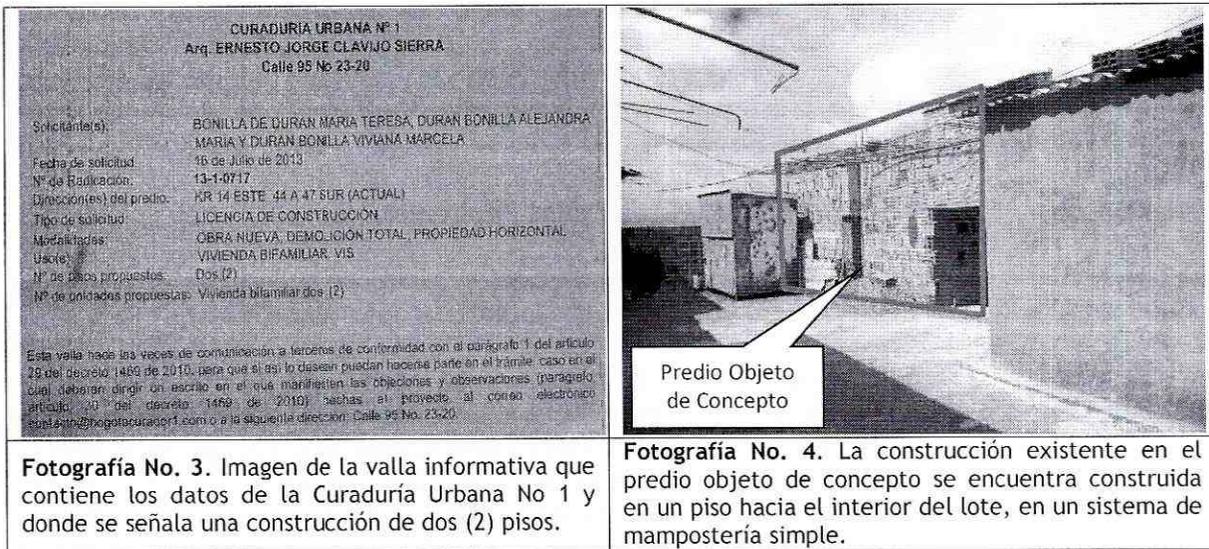
En el momento de la visita técnica al predio objeto del presente concepto técnico, se encontró construida una edificación de un (1) piso de altura, conformada por mampostería simple a parcialmente confinada, con una placa de cubierta sobre la cual se puede realizar un proceso de ampliación a un segundo nivel. En el predio no se

observaron evidencias de afectación por procesos de remoción en masa de carácter local en su interior, ni de carácter general en la ladera o zonas aledañas al predio evaluado (Fotografías No. 1, 2, 3 y 4).
