<b>CONCEPTO TÉCNICO SOBRE NECESIDAD DE ESTUDIOS DETALLADOS DE AMENAZA Y RIESGO POR FENOMENOS DE REMOCIÓN EN MASA DENTRO DEL TRÁMITE DE LICENCIA URBANÍSTICA</b>	Código:	GPR-FT-10
		Versión:	04
		Fecha de revisión:	21/06/2011

<b>1.1 CONCEPTO TÉCNICO No. CT:</b>	<b>7204</b>
<b>1.2 ÁREA:</b>	Análisis y Mitigación del Riesgo
<b>1.3 COORDINACIÓN:</b>	Estudios y Conceptos Técnico
<b>1.4 REFERENCIA CRUZADA RADICADO FOPAE:</b>	2013ER24668
<b>1.5 RESPUESTA OFICIAL No.</b>	RO-67824

<b>2.1 SOLICITANTE:</b>	Ernesto Ronderos Pataquiva
<b>2.2 PROYECTO:</b>	Autogalias Suba
<b>2.3 LOCALIDAD:</b>	11 - Suba
<b>2.4 UPZ:</b>	27 - Suba
<b>2.5 BARRIO O SECTOR CATASTRAL:</b>	Suba Urbano
<b>2.6 DIRECCIÓN:</b>	Avenida Calle 145 No.84-30 y Avenida Calle 145 No.83-50
<b>2.7 CHIP:</b>	AAA0131XPKC y AAA0131XPJZ respectivamente
<b>2.8 MANZANA CATASTRAL:</b>	84
<b>2.9 PREDIO CATASTRAL:</b>	04 y 03 respectivamente
<b>2.10 ÁREA (Ha):</b>	3574.87 m <sup>2</sup>
<b>2.11 FECHA DE VISITA:</b>	Enero 22 de 2014

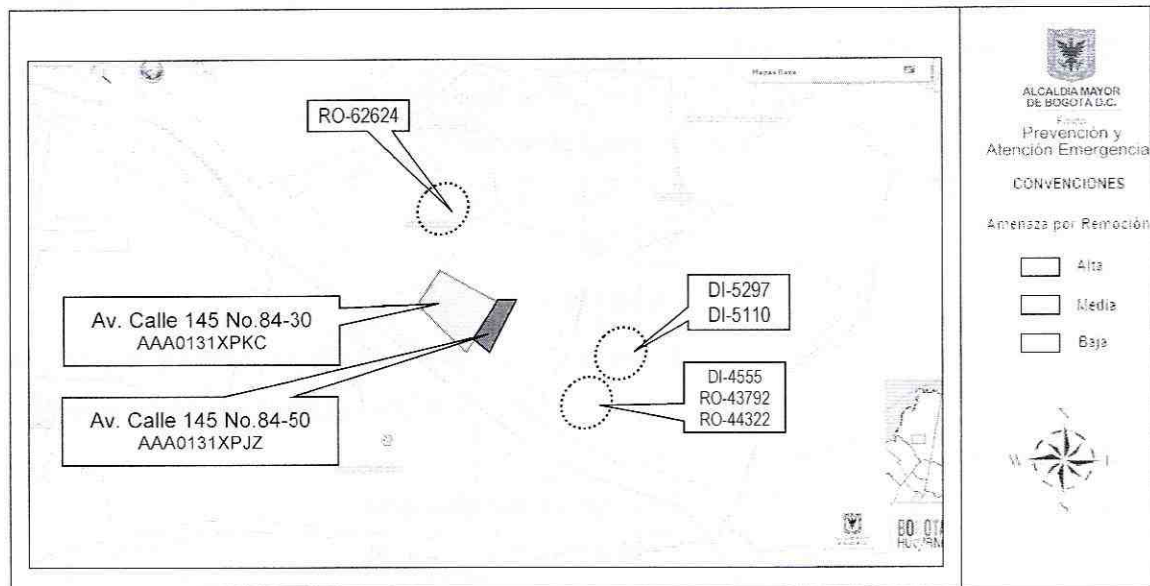
Conforme con el plano normativo de “Amenaza por Remoción en Masa” del Plan de Ordenamiento Territorial de Bogotá–POT, el sector en el que se localiza el proyecto ubicado en los predios de la Avenida Calle 145 No.84-30 y Avenida Calle 145 No.83-50, de la Localidad de Suba, se encuentra en una zona de Amenaza Media por procesos de remoción en masa (Figura 1).

**Figura 1.** Localización general del proyecto ubicado en los predios de la Avenida Calle 145 No.84-30 y Avenida Calle 145 No.83-50 en el Plano Normativo de Amenaza por Remoción en Masa del POT (Decreto 364 de 2013), el cual se encuentra en Amenaza Media.

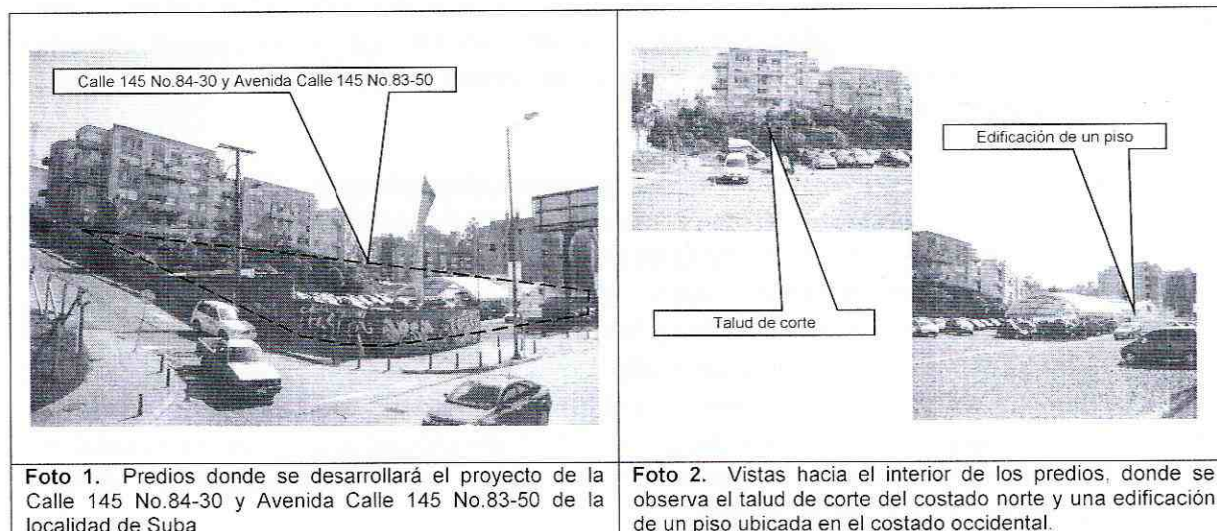
La zona de interés cuenta con un uso de suelo urbano, que corresponde a un sector consolidado con densidad de construcción alta de uso residencial, en un terreno con pendiente media, contando con vías principales pavimentadas y sistemas de recolección de aguas lluvias y aguas residuales. En el sector se encuentran edificaciones de hasta de ocho (8) pisos de altura, las cuales cuentan con varios sistemas estructurales entre los que se encuentran mampostería confinada y mampostería simple, en el momento de la verificación técnica adelantada no evidenciaba daños o patologías que permitan identificar o definir la presencia de procesos de inestabilidad geotécnica en el área del proyecto (Fotografías 1 y 2).

Con base en la inspección visual realizada al momento de la visita técnica, se identificó que los predios de la Avenida Calle 145 No.84-30 y Avenida Calle 145 No.83-50 de la localidad de Suba, corresponden en gran parte a lotes vacíos, en los cuales se observó hacia el costado norte un talud de corte, con una altura de 6m aproximadamente, cubierto con vegetación nativa, en el cual no se observaron afectaciones por procesos de remoción en masa de carácter local y/o general, ya

que no se encontraron evidencias de ellos en la zona de influencia del proyecto. En el costado occidental se emplaza una edificación de un nivel, construida en mampostería parcialmente confinada y cubierta en teja de barro, en la cual no se observaron afectaciones por procesos de remoción en masa. A pesar de lo anterior, se advierte que cualquier intervención que se realice, debe tener en cuenta la presencia de la infraestructura aledaña, por lo que el responsable del proyecto debe garantizar en todo momento la estabilidad general del lote y su entorno, lo anterior enmarcado en los Artículos 15 y 16 del Decreto 332 de 2004.
