ALCALDÍA MAYOR DE BOGOTÁ D.C. AMBIENTE Instituto Distrital de Gestión de Riesgos y Cambio Climático	CONCEPTO TÉCNICO DE REVISIÓN DE ESTUDIO PARTICULAR DE AMENAZA Y RIESGO POR FENÓMENOS DE REMOCIÓN EN MASA EN FASE I	Código:	GPR-FT-08
		Versión:	05
		Fecha de Revisión	21/04/2016

1.1 CONCEPTO TÉCNICO No. CT:	CT-8112
1.2 DEPENDENCIA:	Análisis de Riesgos y Efectos de Cambio Climático
1.3 AREA FUNCIONAL:	Conceptos Para Planificación Territorial
1.4 REFERENCIA CRUZADA RADICADO IDIGER:	2016ER17189
1.5 RESPUESTA OFICIAL No.	RO-90873

2.1 SOLICITANTE:	Roger Andrade Llerena
2.2 PROYECTO:	Ambar 12
2.3 LOCALIDAD:	4. San Cristobal
2.4 UPZ:	32. San Blas
2.5 BARRIO O SECTOR CATASTRAL:	San Blas II
2.6 DIRECCIÓN:	Carrera 12 A ESTE 28 C – 30 SUR / Carrera 12 A ESTE 28 C – 70 SUR
2.7 CHIP:	AAA0001DJRJ / AAA0001DJSY
2.8 ÁREA (Ha):	2.46
2.9 FECHA DE VISITA:	27 de Octubre de 2016
2.10 FECHA DE ELABORACIÓN:	21 de Noviembre de 2016
2.11 EJECUTOR DEL ESTUDIO:	INGECIENCIAS S.A.S

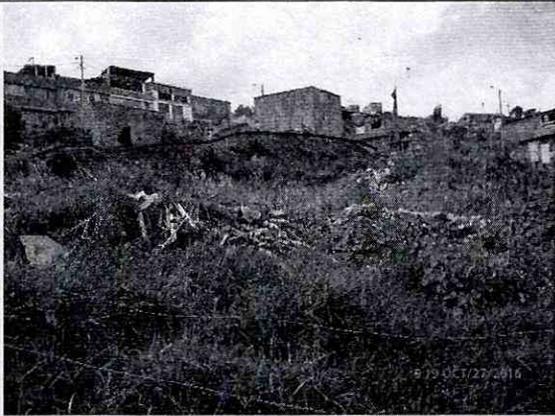
Cabe mencionar que el predio se encuentra en inmediaciones de laderas que presentan cicatrices de antiguos deslizamientos. A continuación se presenta el registro fotográfico de la zona de estudio:

Fotografía No 1. Se evidencia el escarpe principal de la zona de influencia directa del proyecto. Donde se reasientan dichas viviendas.	Fotografía No. 2. Quebrada Ramajal que pasa por el nor-oriental del predio

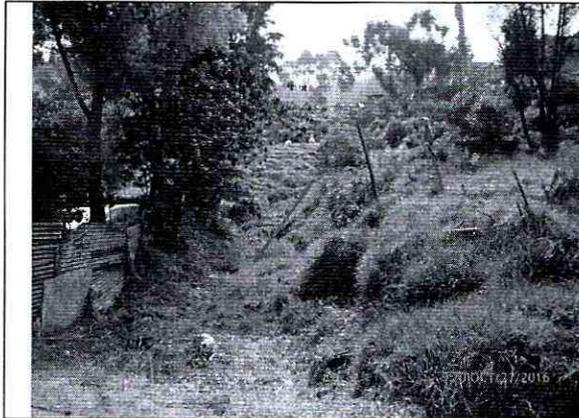
Fotografía No. 3. Quebrada Ramajal

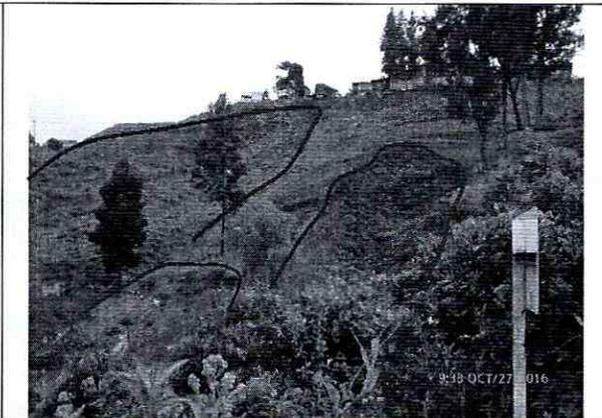
Fotografía No.4. Laderas adyacentes con cicatrices de antiguos deslizamientos
