DIRECCIÓN DE PREVENCIÓN Y ATENCIÓN DE EMERGENCIAS

EMERGENCIA No. 119-4
DIAGNÓSTICO TÉCNICO No. DI- 2083
COORDINACIÓN TÉCNICA

ATENIDIÓ		REPORTÓ	
EQT:	15 y 20	MOVIL:	2
FECHA:	Julio 16 de 2004	HORA:	10:30 am
DIRECCIÓN:	Carrera 18P No. 78D - 49 Sur	ÁREA DIRECTA:	200 m ²
BARRIO:	La Cumbre	POBLACIÓN ATENDIDA:	
UPZ:	68 - El Tesoro	FAMILIAS	2
LOCALIDAD:	19 - Ciudad Bolívar	ADULTOS	6
		NIÑOS	6

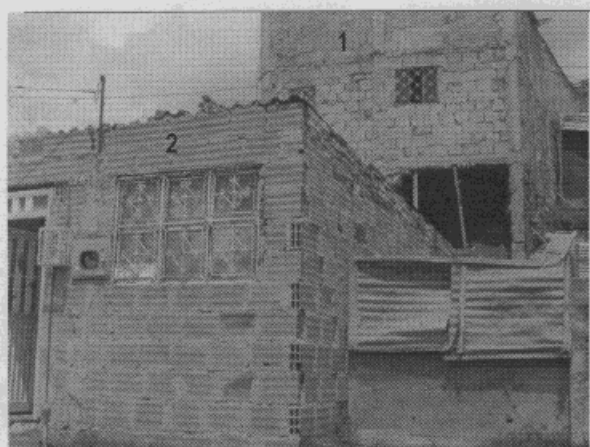
Foto 1. Localización de las viviendas del Señor Méndez (1) y del Señor Espitia (2).

La vivienda del Señor Espitia consta de una sola planta y está construida en mampostería sin confinamiento y cubierta de asbesto-cemento (Fotos 1 y 4). La vivienda del Señor Méndez está construida en mampostería confinada mediante un sistema de columnas en concreto reforzado, espaciadas cada 2 m y consta de dos plantas con placa de entrepiso en concreto, cubierta en asbesto cemento y está cimentada sobre un relleno antrópico de 4 m de altura, de características arenograsas (Foto 2) que suprayace una arcillolita meteorizada de 1 m de espesor.

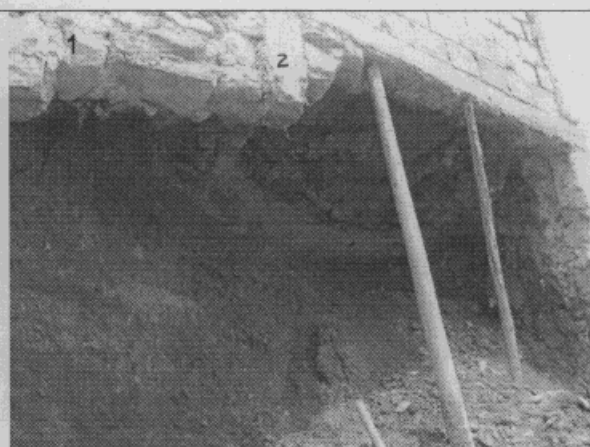
El evento atendido consistió en un deslizamiento rotacional de aproximadamente 5 m³, sobre un relleno arenogravoso conformado para la construcción de la vivienda del Señor Méndez (Foto 2). El deslizamiento fue ocasionado por dos factores que actuaron en forma conjunta:

- En primera instancia la infiltración de aguas, ladera arriba, al parecer de la tubería de alcantarillado, ocasionó un incremento en la condición de humedad del material de relleno, con su consecuente disminución de resistencia al corte.
- Por otra parte, el Señor Espitia realizó excavaciones en la base del talud, para la instalación de la tubería para la colección y conducción de aguas de infiltración, con lo cual incrementó la pendiente y disminuyó el soporte en la base del mismo.

Foto 2. Detalle del suelo de fundación de la vivienda del Señor Méndez, parte del muro en piedra pegada que lo contenía (1) y la columna intermedia de confinamiento del muro (2).

El deslizamiento provocó el colapso de un muro en piedra pegada de aproximadamente 4 m de altura que servía de confinamiento al relleno sobre el que se localiza la vivienda del Señor Méndez, colapso de la columna intermedia (Foto 2) y falla de las columnas localizadas en los extremos norte y sur, que servían de confinamiento al muro en piedra pegada (Foto 3). Además provocó la destrucción de la cubierta en la parte posterior de la vivienda del Señor Espitia, colapso del muro de cerramiento y averías en los muros de carga localizados en la parte posterior de ésta (Foto 4).

- Adelantar por parte de los propietarios de los predios afectados, el retiro de los materiales colapsados y la reconstrucción de las columnas averiadas y el muro de contención del relleno antrópico de la parte posterior de la vivienda del Señor Méndez. También se les indicó la conveniencia de cimentar estas estructuras en la arcillolita y no en el relleno antrópico, para garantizar una mejor condición de estabilidad de la vivienda.

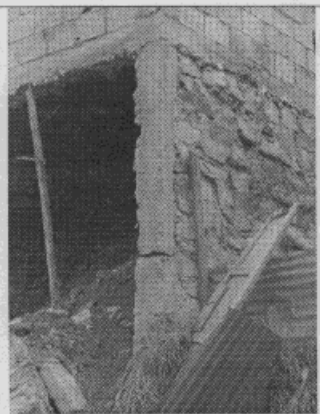
Foto 3. Agrietamiento de la columna del extremo sur en la vivienda del Señor Méndez

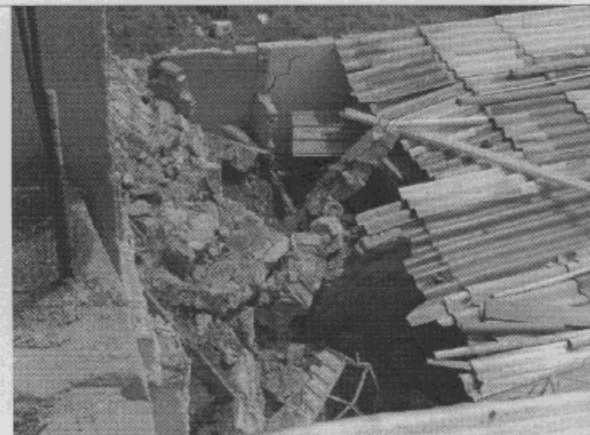
Foto 4. Daños en la vivienda del Señor Espitia.

- Evacuar temporalmente la vivienda del Señor Espitia hasta que se restablezcan las condiciones de estabilidad de la vivienda del Señor Méndez y así implementar las acciones de reconstrucción de la parte de la vivienda que resultó afectada para garantizar su habitabilidad.

- Restablecer las condiciones de habitabilidad del predio del Señor Espitia, para lo cual se recomienda implementar en el proceso de reconstrucción un sistema de cimentación y confinamiento adecuado de la estructura, utilizando especificaciones técnicas y materiales adecuados.
