<b>DIAGNÓSTICO TÉCNICO</b>	Código:	GAR- FT - 03
		Versión:	01
		Código documental:

**DIAGNÓSTICO TÉCNICO DI- 6636**  
**SUBDIRECCIÓN DE EMERGENCIAS**  
**COORDINACIÓN DE ASISTENCIA TÉCNICA**  
**RAD. FOPAE 2012ER14611 EVENTO 1100803**

DIRECCIÓN:	Finca El Guadual.	ÁREA DIRECTA:	2,5 Ha				
BARRIO:	Vereda las Margaritas.	POBLACIÓN ATENDIDA:	6				
UPZ:	No Registra	FAMILIAS	1	ADULTOS	2	NIÑOS	4
LOCALIDAD:	5 - Usme.	PREDIOS EVALUADOS	1				
COORDENADAS:	N=590497,42 E=486066,5	DOCUMENTO REMISORIO	CR - 15301

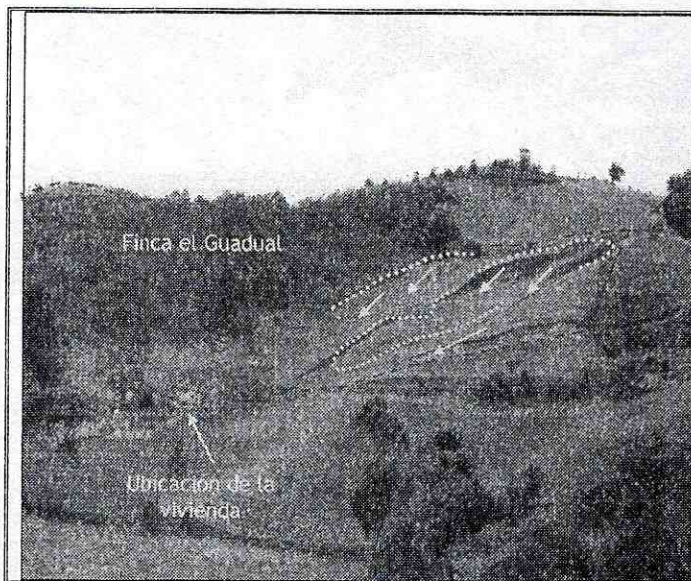
Se presentó un proceso de remoción en masa de carácter general tipo reptación, desde una ladera natural ubicada en una zona rural, que se localiza en la finca el Guadual, vereda las Margaritas de la localidad de Usme; dicha ladera presenta una pendiente cercana a los 30°, con una altura alrededor de 40m y un área de afectación cercana a 1Ha. De igual manera se identificó que la ladera evaluada cuenta hacia su parte alta con una zona de potreros, y hacia su parte baja se observó una vivienda de un nivel que se encuentra dentro de la zona de influencia del proceso de remoción en masa.

Según lo observado, el material movilizado corresponde a un volumen de 500m<sup>3</sup> aproximadamente de suelo limo arcillosos y cobertura vegetal el cual se desplazó hacia la parte media de la ladera, sin impactar la vivienda que se encuentra en la parte baja. Se identificó que en el cuerpo de la masa movilizada presenta un alto grado de saturación, además se resalta que la masa de suelo inestable se desplazó en sentido Suroccidente-Noroccidente y en dirección al sector donde se ubica la vivienda evaluada (ver figura No 1); adicionalmente, se anota que la vivienda en mención no se encontró habitada y según la información suministrada por el responsable de la vivienda, el señor Marco Aurelio Orjuela Gutierrez, esta vivienda fue evacuada por sus propios medios, sin embargo ante la posibilidad que esta pueda ser afectada en el corto plazo dado que se encuentra dentro de la zona de influencia del proceso de remoción en masa se levanto acta de recomendación de evacuación.

Entre las posibles causas que generaron el proceso de remoción en masa identificado en la finca el Guadual se encuentra la alta saturación del terreno, asociadas a las fuertes precipitaciones presentadas en el sector, la alta pendiente del terreno, la posible deforestación de los bosques nativos, además de la pérdida de resistencia del suelo ante las posibles labores de pastoreo realizada en la ladera afectada.

**Fotografía 1.** Vista de la finca el Guadual, el la vereda las Margaritas de la localidad de Usme, donde se observa el proceso de remoción en masa y la vivienda evaluada.

- Evacuar e incluir con prioridad técnica uno (1) en el Programa de Reasentamiento de Familias Ubicadas en Zonas de Alto Riesgo No Mitigable, la vivienda emplazada en la finca el Guadual, ubicada en la vereda las Margaritas de la localidad de Usme, con coordenadas de localización N=590497,42 E=486066,5 y cuyo responsable es el señor Alfonso Sanabria Villalba (ver tabla 1).

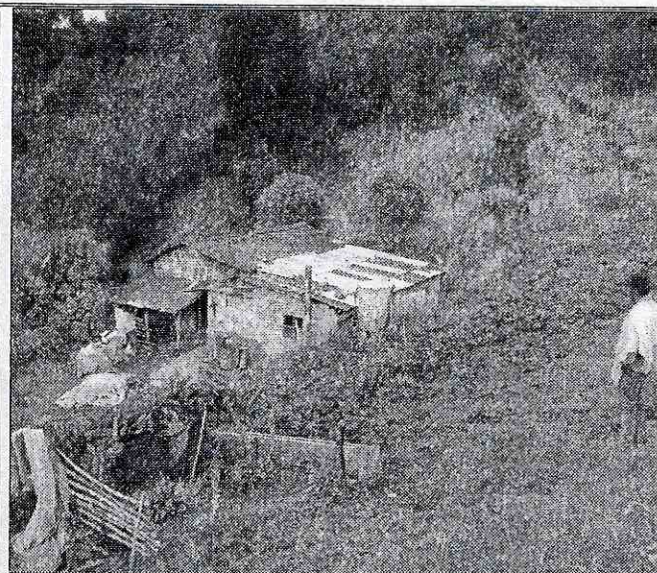
La vivienda evaluada y ubicada en la finca el Guadual, vereda las Margaritas de la localidad de Usme, corresponde a una edificación de un nivel construida bajo un sistema estructural en mampostería simple, pisos en concreto y cubierta en tejas de zinc, soportada por correas de madera, la cual presenta deficiencias constructivas relacionadas con la carencia de elementos de confinamiento tipo vigas y columnas, además al momento de la visita no se observaron patologías como fisuras, grietas y/o pérdida de verticalidad en elementos estructurales que comprometan su estabilidad ante cargas normales de servicio. Se resalta que para el emplazamiento de la vivienda en mención, hacia su costado Suroccidente, se implementó un talud de corte con una pendiente de tendencia vertical y una altura de 2m en una longitud de 6m aproximadamente, sobre el cual no se identificaron medidas de estabilización ni sistemas para el manejo de las aguas de escorrentía superficial y subsuperficial.

Adicionalmente de no llevarse a cabo las acciones encaminadas a realizar la reubicación de la vivienda evaluada en la finca el Guadual en la vereda las Margaritas de la localidad de Usme, es probable que por el proceso de remoción en masa identificado en el corto plazo se presenten afectaciones a nivel estructural en la vivienda que pueden llegar a comprometer la estabilidad y habitabilidad en la totalidad de esta edificación y por ende comprometer la integridad de las personas que pudiesen habitar en ella.

**Fotografía 2.** Vista de la vivienda de la finca el Guadual, en la localidad de Usme, la cual se ubica en la parte baja de la ladera afectada.

- A la Caja de Vivienda Popular, iniciar el proceso de reasentamiento de la vivienda emplazada en la finca el Guadual en la vereda las Margaritas de la localidad de Usme, cuyo responsable es el señor Marco Aurelio Orjuela Gutiérrez.
