DIAGNÓSTICO TÉCNICO DI-9554
SUBDIRECCIÓN DE ANÁLISIS DE RIESGOS Y EFECTOS DE CAMBIO CLIMÁTICO
COORDINACIÓN DE ASISTENCIA TÉCNICA
RADICADO IDIGER 2016ER14667 EVENTO SIRE No. 4148260

ATENDIÓ: Edwin Ricardo Álvarez Vega				SOLICITANTE			
COE	32	MOVIL	WNV-106	Alcaldía Local La Candelaria.			
FECHA	Septiembre 7 de 2016	HORA	04:00 pm	VIGENCIA: Temporal mientras no se modifique significativamente las condiciones físicas del sector

DIRECCIÓN	Calle 6 D No. 2-17.	ÁREA DIRECTA			100 m ²		
SECTOR CATASTRAL	Belén.	POBLACIÓN ATENDIDA			1		
UPZ	94 - La Candelaria.	FAMILIAS	1	ADULTOS	1	NIÑOS	1
LOCALIDAD	17 - La Candelaria.	PREDIOS EVALUADOS			1		
CHIP	AAA0033FAUH.	OFICIO REMISORIO			CR-25139.

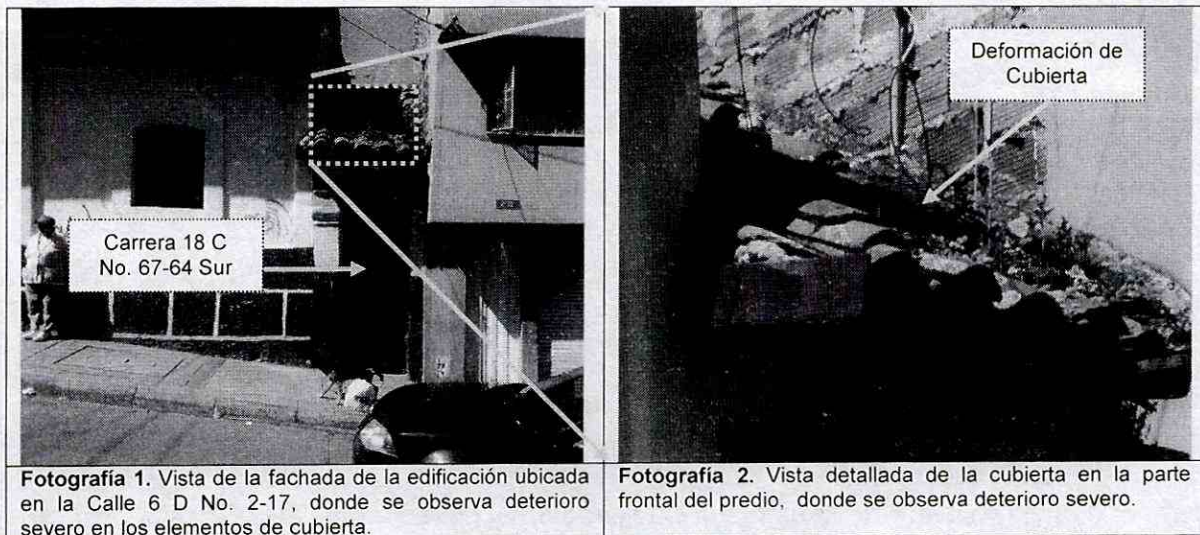
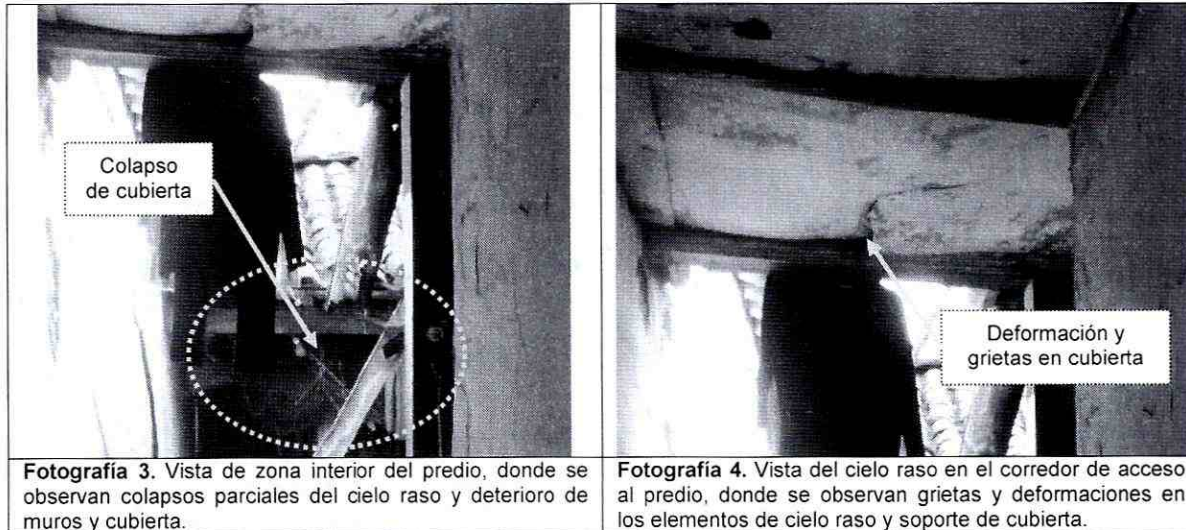
5. REGISTRO FOTOGRAFICO.

De acuerdo con la inspección visual realizada, se observó que la estructura de la edificación, presenta un grado de deterioro severo, que se refleja en la deformación de cubierta, colapsos de cielo rasos, desintegración de varios de sus muros, pérdida parcial del pañete, agrietamiento de tendencia vertical y horizontal con aberturas cercanas a 10 mm y colapsos parciales de cubierta con elementos inestables expuestos a una potencial caída hacia el interior del predio.

Los daños que refleja la edificación evaluada, posiblemente están asociados con el tipo de material que compone la estructura, sumado a la exposición a la intemperie y la falta de mantenimiento preventivo y/o correctivo y las deficiencias constructivas inherentes a la época de la construcción; razones por las cuales la estabilidad y habitabilidad de la estructura se encuentra comprometidas en la actualidad ante cargas normales de servicio.

- Mantener la evacuación temporal y preventiva de la edificación emplazada en el predio de la Calle 6 D No. 2-17, en el Sector Catastral Belén de la Localidad La Candelaria, donde habita Adulta Mayor, hasta tanto se garanticen las condiciones de habitabilidad y estabilidad de la estructura.

- En el caso de no existir restricciones y/o condicionamientos al uso del suelo del predio de la Calle 6 D No. 2-17, en el Sector Catastral Belén de la Localidad La Candelaria, donde se emplaza la edificación evaluada, se recomienda a los responsables del mismo implementar de manera inmediata acciones para la intervención y/o mantenimiento, reforzamiento y/o mejoramiento de la calidad de la edificación, con el apoyo de personal idóneo, garantizando que se cumplan los requerimientos establecidos en el Decreto No. 926 de 2010 y el Decreto No. 340 del 13 de Febrero de 2012, Reglamento Colombiano de Construcción Sismo Resistente NSR-10, de acuerdo con la normatividad vigente para el barrio, para lo cual se deben tramitar los permisos y licencias respectivos.
