DIAGNÓSTICO TÉCNICO DI - 9877
SUBDIRECCIÓN DE ANÁLISIS DE RIESGOS Y EFECTOS DE CAMBIO CLIMÁTICO
COORDINACIÓN DE ASISTENCIA TÉCNICA
RADICADO 2016ER13729

EDIFICACIÓN EVALUADA	Calle 9 Sur No 4-44	ÁREA DIRECTA		200m ²			
SECTOR CATASTRAL	San Javier	POBLACIÓN ATENDIDA		0			
UPZ	33 Sociego	FAMILIAS	0	ADULTOS	0	NIÑOS	0
LOCALIDAD	4-San Cristóbal	PREDIOS EVALUADOS		1			
CHIP	AAA0001AORJ	OFICIO REMISORIO		CR-25790

ESTRUCTURAL: Daños Moderados

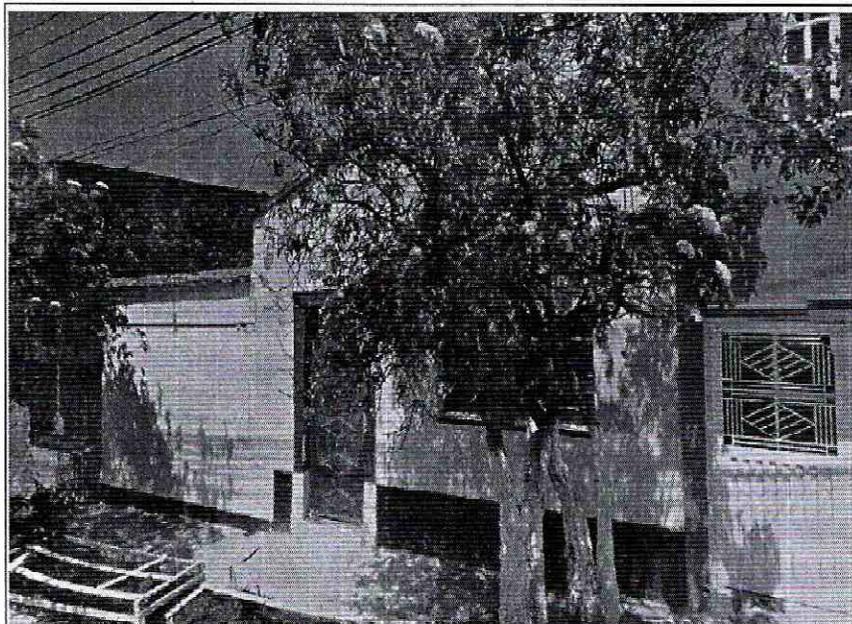
De acuerdo a la tabla anterior se establece que la edificación evaluada presenta una calificación de daños **Moderado**.

Fotografías 1. Predio de la Calle 9 Sur No 4-44, Sector Catastral San Javier de la Localidad de San Cristóbal donde se emplaza la vivienda evaluada. Imagen Tomada del Archivo distrital.

- A los propietario de la vivienda emplazada en el predio de la Calle 9 Sur No 4-44, Sector Catastral San Javier de la Localidad de San Cristóbal, realizar las labores de mantenimiento y/o reforzamiento que se requieran, para garantizar el comportamiento adecuado de la estructura frente a cargas dinámicas y evitar así mismo, afectaciones por factores normales del uso. Lo anterior debido a la vetustez de los inmuebles y a la falta de cumplimiento de normas de sismo resistencia vigentes.
