RECUPERACION GEOMORFOLOGICA
CANTERA LA CABAÑA

LISTA DE PLANOS

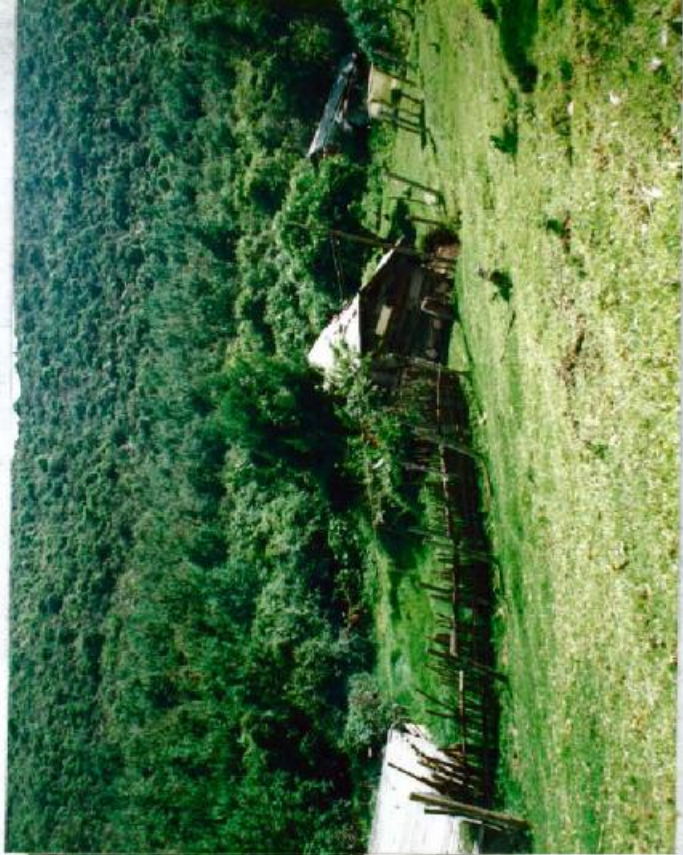
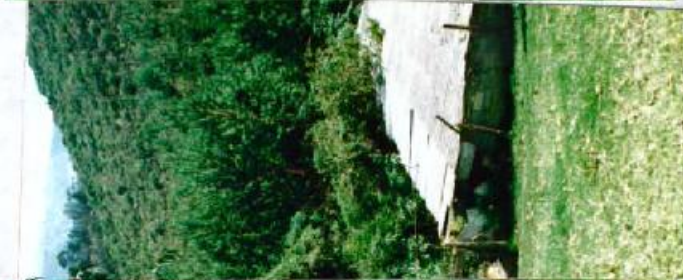
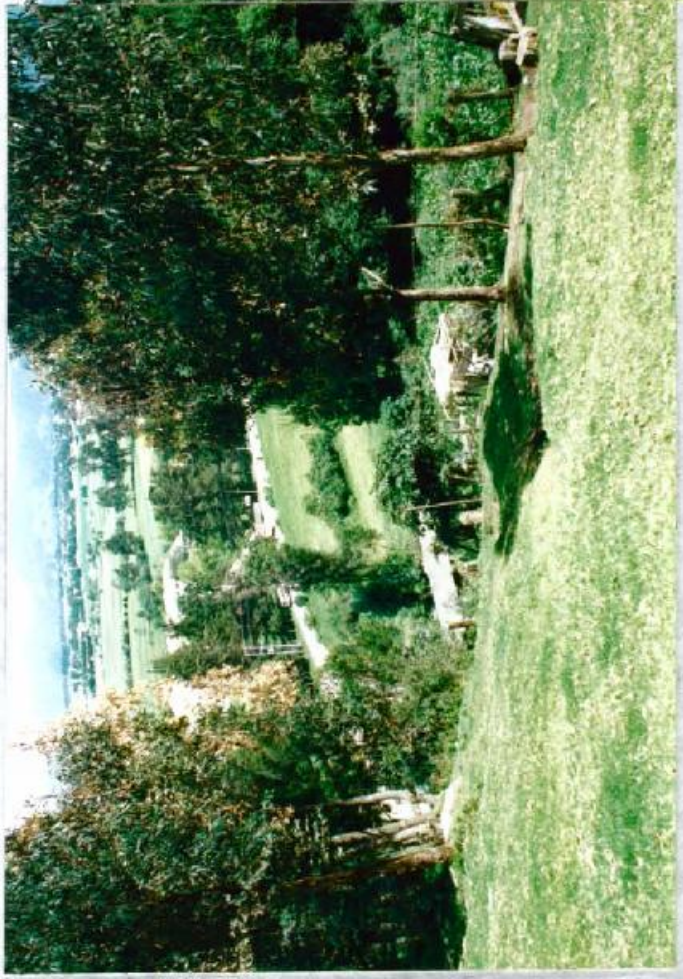
Vivienda Costado Nor-occidental.
