ESTUDIO GEOTECNICO

URBANIZACION HACIENDA LOS MOLINOS

Trabajo 1419-1 - Santafé de Bogotá, Agosto de 1994

Trabajo No. 1419
INGENIERIA Y GEOTECNIA LTDA.
Ingenieros Consultores

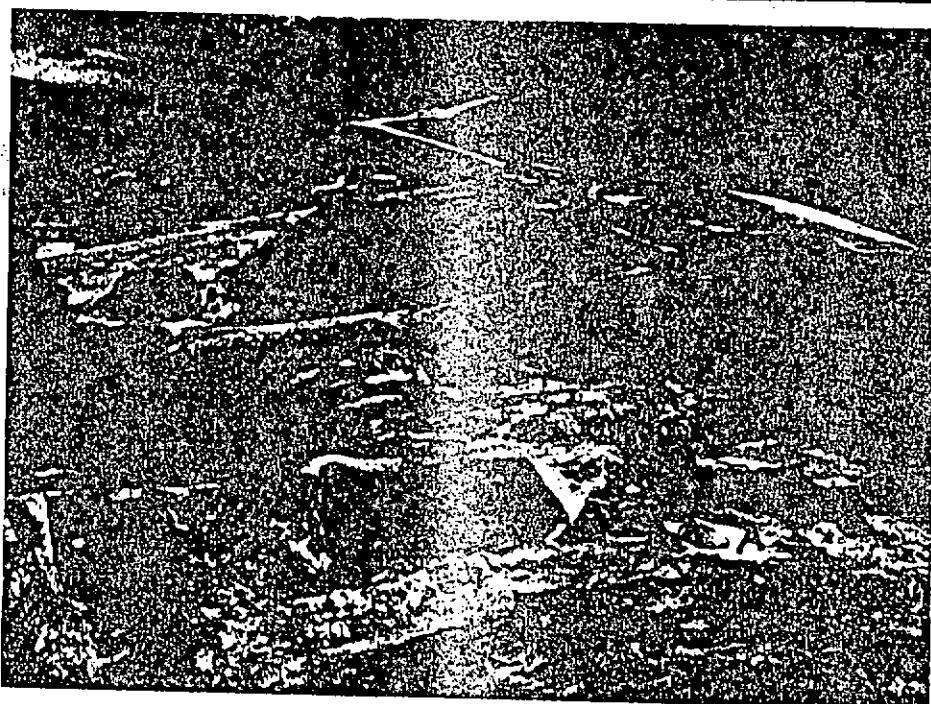
Fotografía 5

La constituye un banco de areniscas arcillosas deleznales, con estratificación cruzada de grano medio a grueso y un espesor de 15 metros que aflora sobre el corte en cajón de la prolongación de la Carrera 10a. (fotografía 5).

A pesar de sus escasos afloramientos, se encuentra en explotación en el sector norte del predio (fotografía 5), razón por la cual deben tomarse medidas eficaces tendientes a eliminar esta minería, y evitar que el uso de este material ponga en peligro el futuro de la urbanización, ya que ésta es el soporte fundamental de la unidad geotécnica Tu3 que a su vez, servirá como suelo de fundación para las viviendas.

En primer plano, con A se indica la localización de los portales de entrada de los túneles localizados en el costado norte del lote. Los túneles han sido excavados en la unidad geológica T_u caracterizada por la presencia de arenisca bastante fiable. En B corte de la vía Carrera Décima.

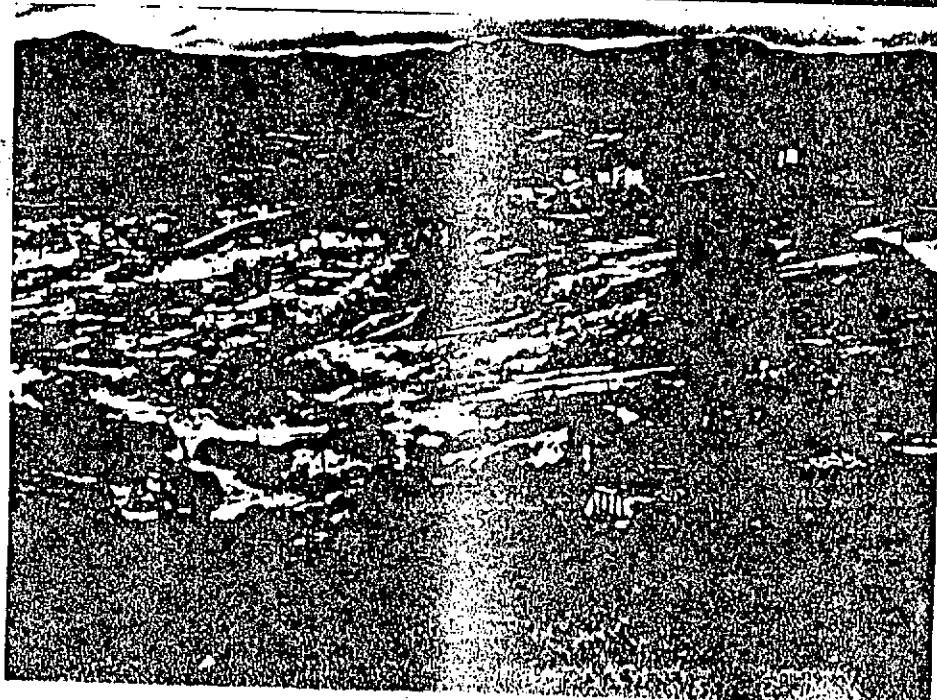
Fotografía 6

Aspecto general de las zonas aledañas a la Carrera Décima (indicada en A). Con la línea a trazos se demarca de manera aproximada un sector con evidencia de flujo de tierras superficial.

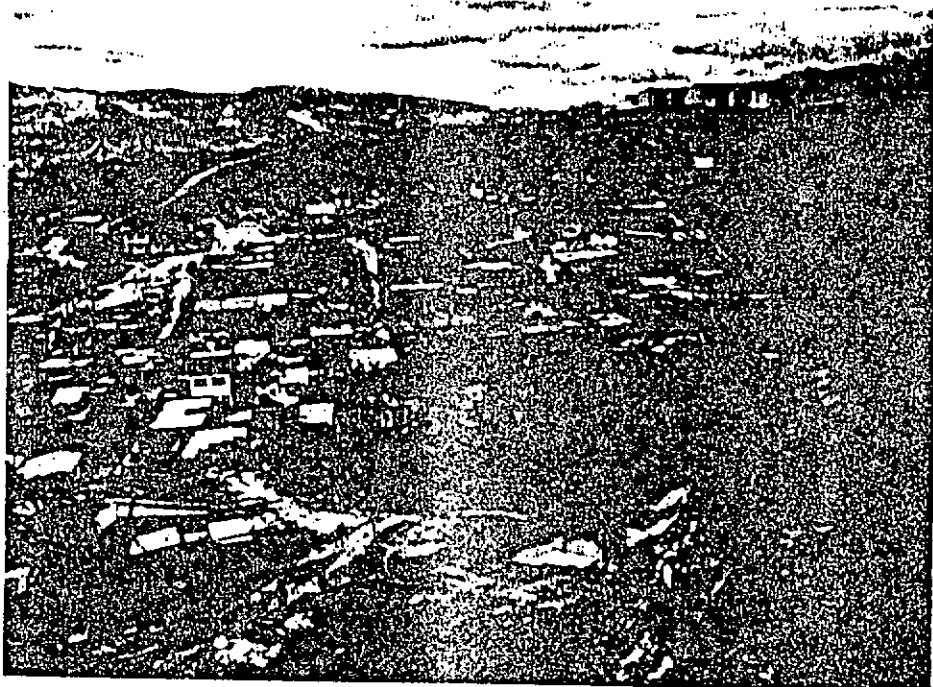
Fotografía 8

Frente de explotación mediante chircales en el costado sur oriental del lote. Los túneles en este sector alcanzan longitudes de unos 40 m por debajo de las capas de arenisca indicadas en A, las cuales será necesario retirar en su totalidad.

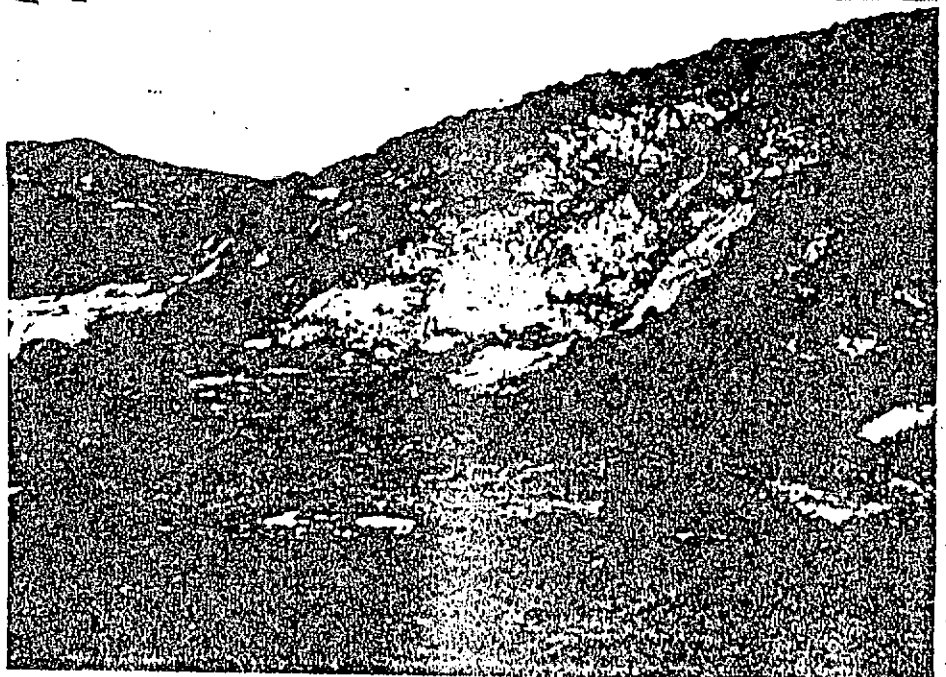
Fotografía 12

En los deslizamientos el movimiento del terreno se debe a fallas por corte a lo largo de una o varias superficies visibles o que pueden inferirse razonablemente. Para el caso específico del lote que nos atañe, no se evidencia este tipo de inestabilidad en el predio bajo estudio pero es importante resaltar la presencia de un hundimiento localizado muy cerca del lindero oriental del lote.

Deslizamiento activo sobre el costado oriental del lote. A pesar de no encontrarse dentro del área de influencia del proyecto, esta muy cerca del lindero (línea a trazos) y por lo tanto deberá controlarse su desplazamiento mediante drenaje, conformación y contención en su parte...
