CONSTRUCTORA SANTA ROSA

ESTUDIO DE SUBLOS Y CIMENTACIONES

URBANIZACION LOS ALPES DEL ZIPA

Informe No. 1368-2
INGENIERIA Y GEOTECNIA LTDA.
Ingenieros Consultores

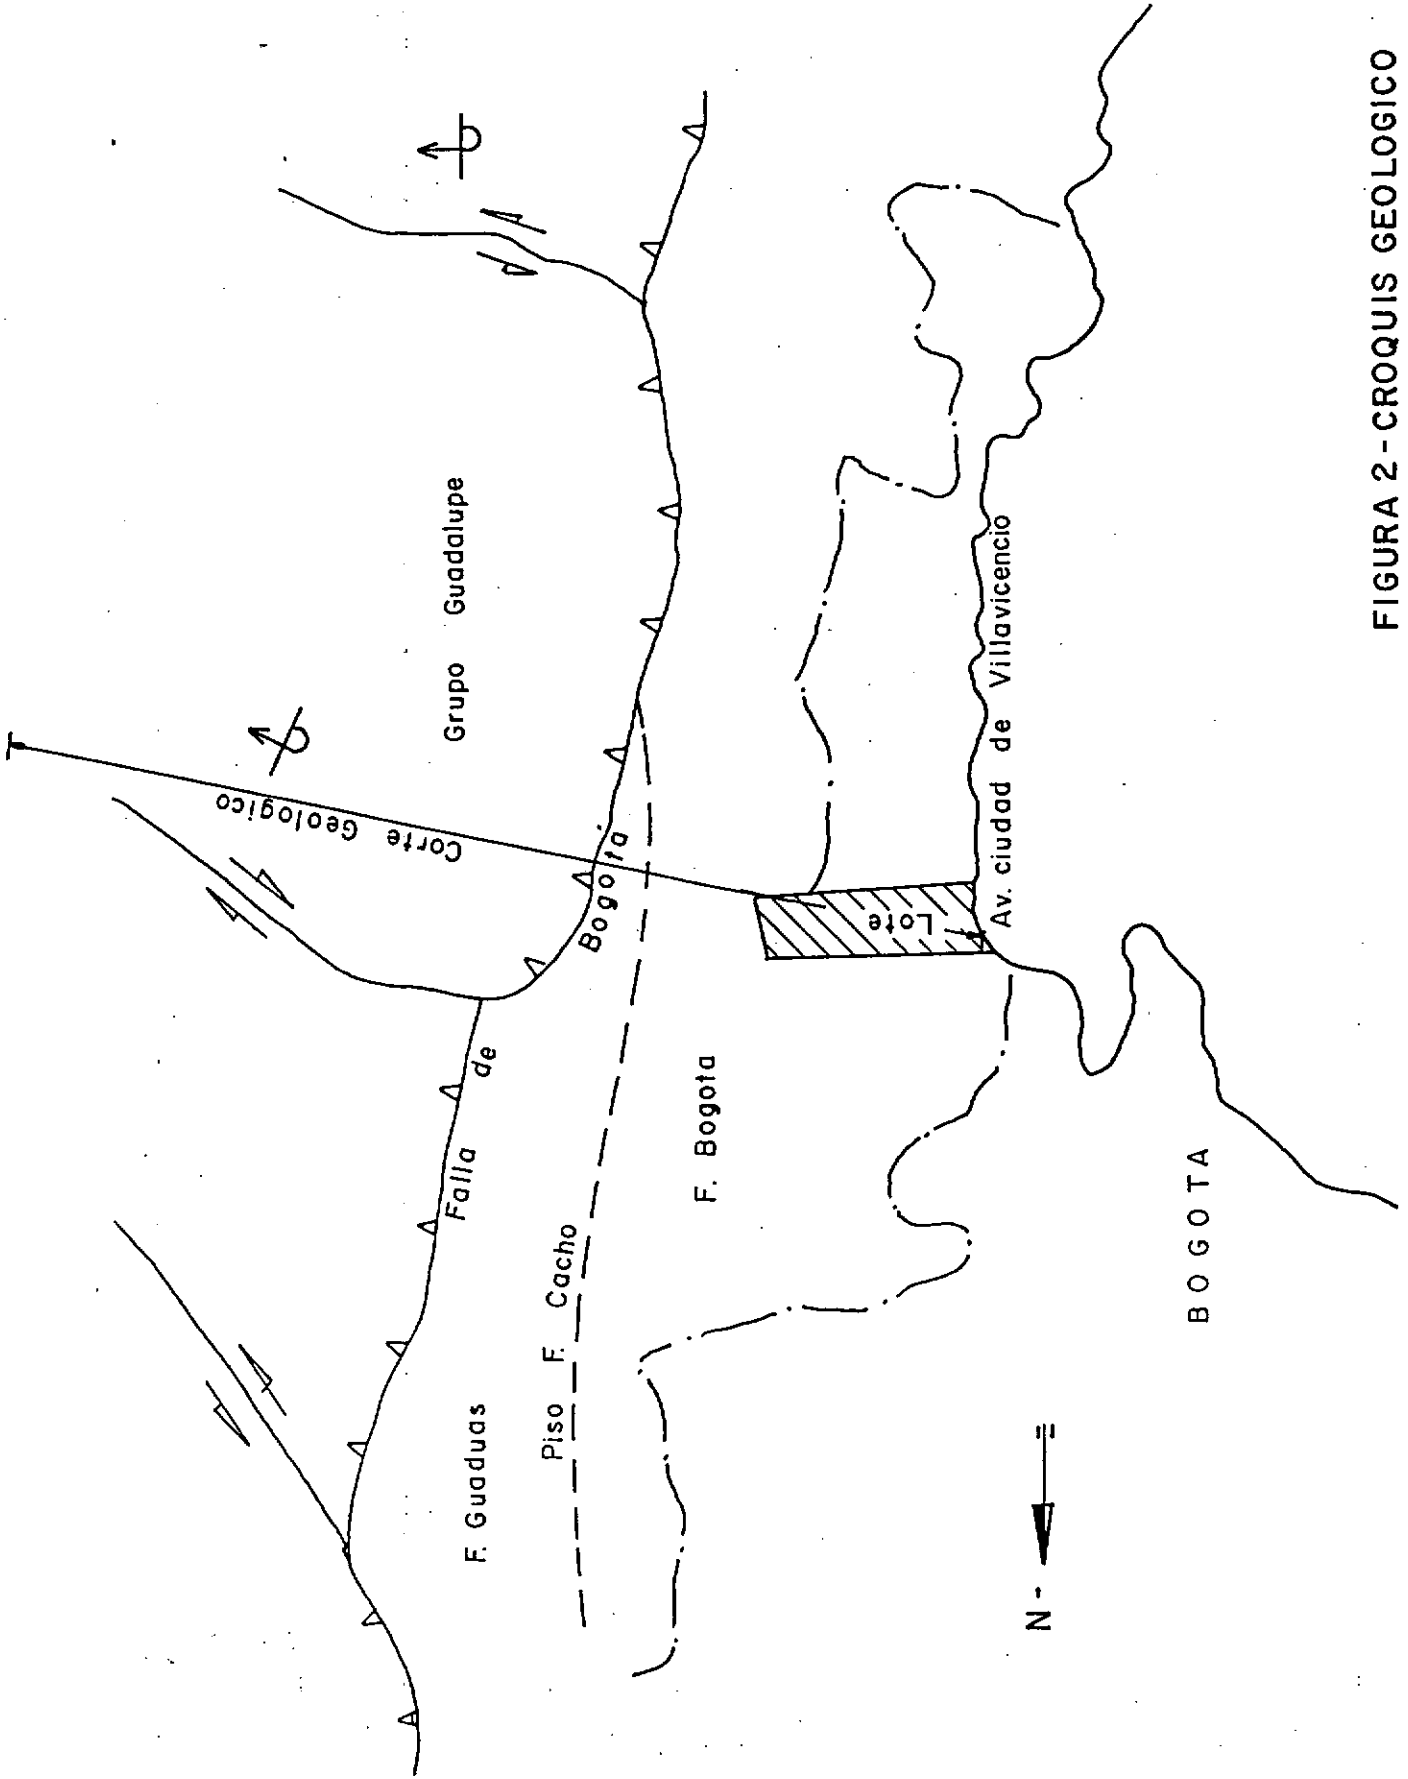
FIGURA 2 - CROQUIS GEOLOGICO
Foto 184-IGAC C-2435

En la zona afloran formaciones cretácicas y terciarias, las primeras constituidas por potentes bancos de arenisca cuarzosa con intercalaciones lutíticas (Grupo Guadalupe), las segundas casi exclusivamente arcillosas, exceptuando la Arenisca de Cacho que se intercala entre la Formación Guaduas y la Formación Bogotá (Figura 2).

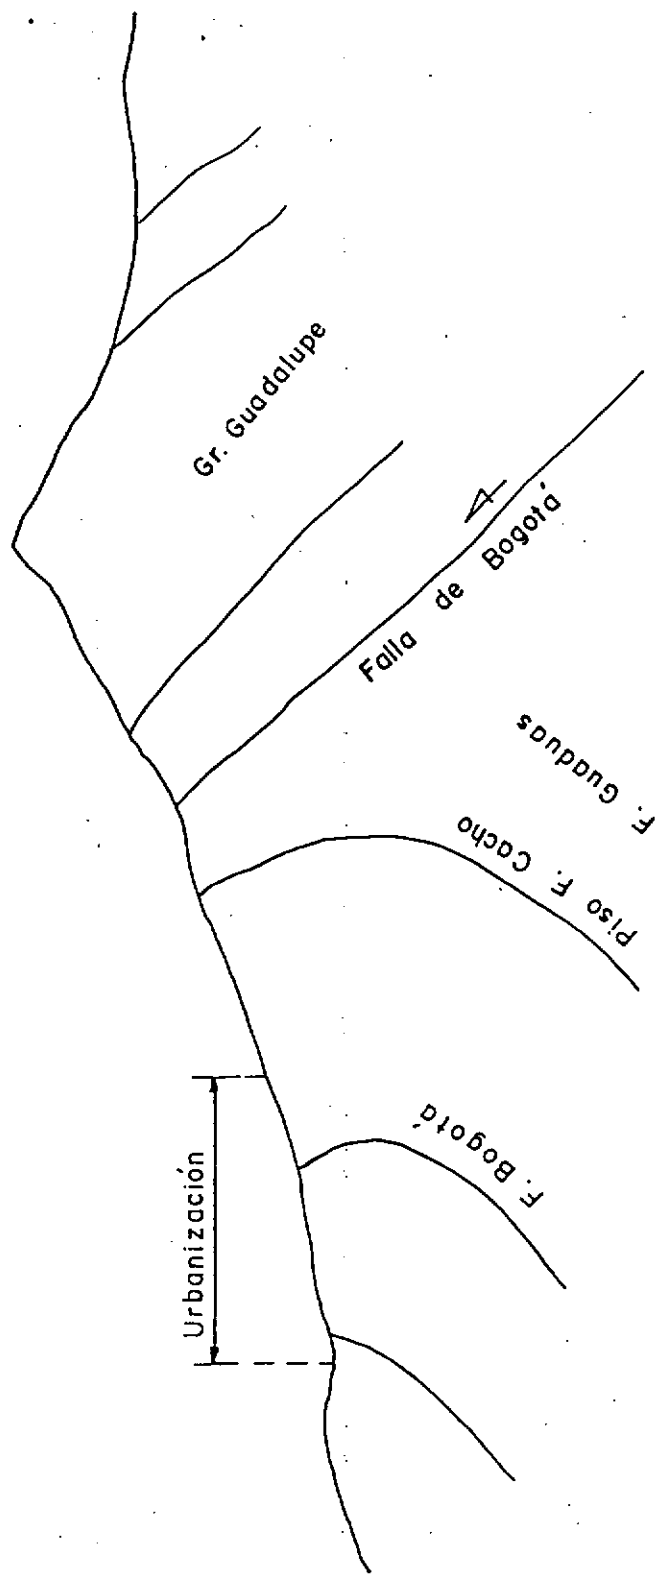
FIGURA 3 - CROQUIS GEOLOGICO ESQUEMATICO

El corte geológico de la Figura 3 ilustra esquemáticamente las características estructurales del sector, donde las areniscas del Grupo Guadalupe cabalgan por falla inversa sobre las formaciones terciarias.

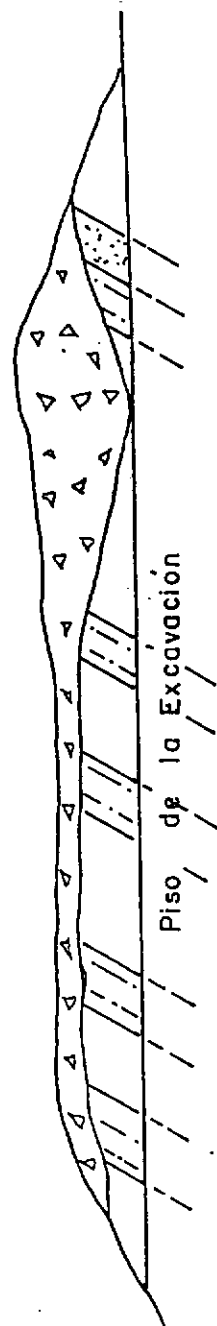
FIGURA 4 - DEPOSITO COLUVIAL SOBRE LA FORMACION BOGOTA

Sobre el costado sur, a media ladera, se observa un montículo que muestra el corte de la excavación. Aquí es posible ver una capa coluvial, constituida de bloques pequeños de arenisca blanda contenidos en matriz limo-arcillosa amarillenta, que reposa sobre los estratos de la Formación Bogotá (Figura 4).

El espesor máximo de la capa coluvial es algo más de 3 m, por lo cual, dado que la excavación misma supera los 4 m, no debe encontrarse trazas de este material en toda la zona excavada.

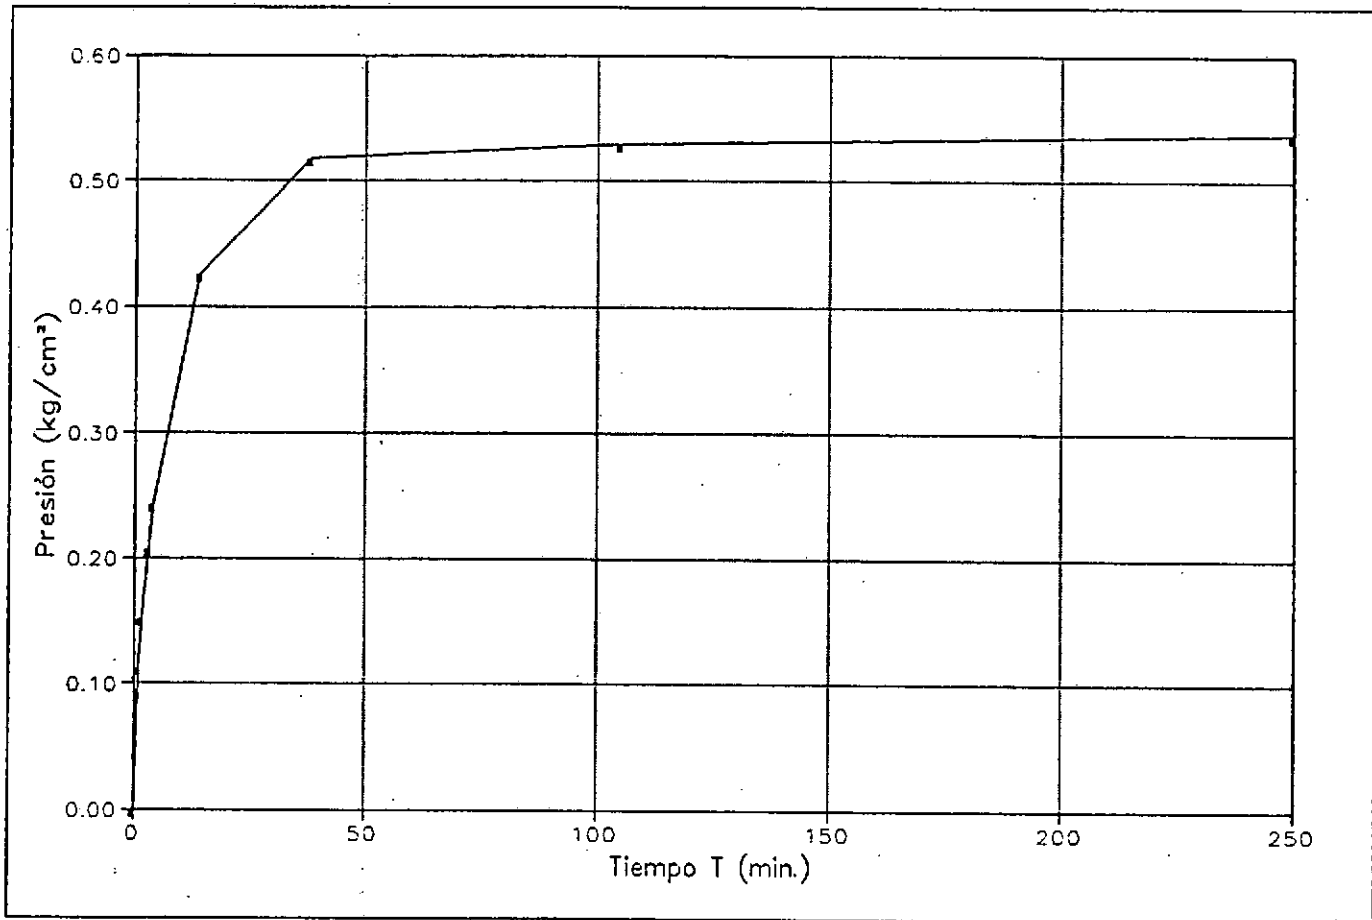
FIGURA 33

La Figura 33 indica el comportamiento de la presión de expansión a través del tiempo, para la obtención del denominado "índice de expansión" y la posterior evaluación del cambio volumétrico potencial, obtenido de la prueba de expansión en el aparato de Lambe.

El lote disponible para el proyecto, no presenta suelos con propiedades expansivas, hecho que se deduce luego de analizar la Figura 33. En ella, el cambio volumétrico potencial (CPV) registrado para las muestras ensayadas, permite establecer una condición NO CRITICA.

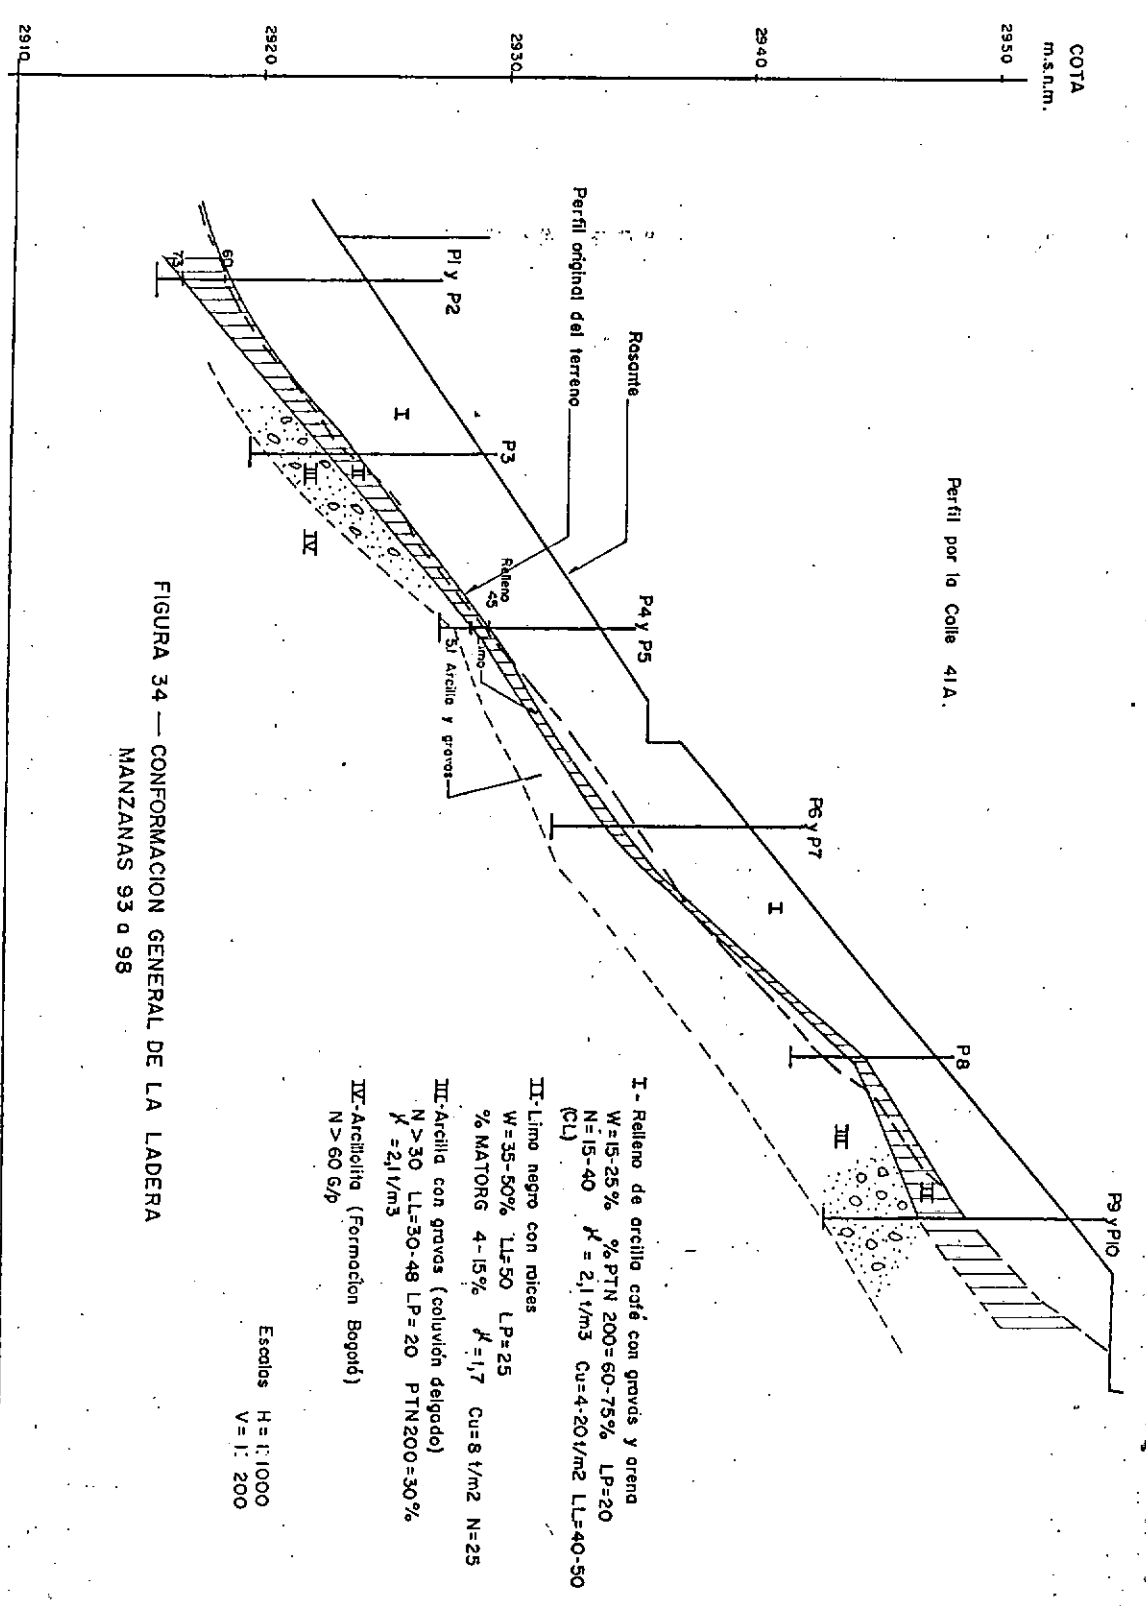
FIGURA 34 — CONFORMACION GENERAL DE LA LADERA
MANZANAS 93 o 98

Se trata de una zona de adecuación del terreno mediante relleno compactado con la siguiente secuencia estratigráfica, resumida luego de analizados los resultados de las perforaciones P1 a P10 (Figura 34):

- I. Relleno de arcilla café con gravas y arena su espesor varía desde 6.0 m en la parte baja del lote (perforaciones No. P1 y P2) hasta 4.0 m en el área aferente a las perforaciones P9 y P10. Su humedad natural varía entre 15 y 25%, la fracción arcillosa (pasa Tamiz No. 200) corresponde a un 60 a 75% del total del suelo. Presenta un límite líquido de 40 a 50 y un límite plástico cercano a 20; su peso unitario es de 2.1 ton/m³ y los valores de resistencia a la penetración estándar varían entre 15 y 40 golpes/pie. La resistencia al corte no drenada varía entre 4 y 20 ton/m² teniendo los mayores valores hacia la parte alta del relleno.

- II. Limo orgánico negro con raíces. Se presenta en las perforaciones P2, P4, P5, P6 y P9 y puede tener un espesor que varía entre 0.20 m (P6) y 2.20 m (P9). Presenta un porcentaje de materia orgánica con valores que van del 4 al 15%. Su humedad natural oscila entre un 35 y 50%. Su límite líquido es de 50 y su límite plástico 25%. Su peso unitario es de 1.7 ton/m³ En cuanto a los valores de resistencia a la penetración estándar son cercanos a los 25 golpes/pie. La resistencia al corte no drenada es de 8 ton/m².

- III. Arcilla con gravas de arenisca que constituyen un coluvión delgado con espesores hasta de 4.0 m medidos en la parte alta. El porcentaje de finos es cercano al 30%. La humedad natural varía entre 10 y 20%. Su límite plástico es de 20 y

su límite líquido oscila entre 30 y 48. La resistencia a la penetración estándar medida en este estrato muestra valores superiores a los 30 golpes/pie. Su peso unitario es de 2.1 ton/m³.

- IV. Arcilla de consistencia firme y tonos abigarrados (arcillolita). Constituye un estrato altamente competente con valores de resistencia a la penetración estándar superiores a los 60 golpes/pie.

Luego del análisis de las Figuras 34 y 35 se estableció que dada la presencia del limo orgánico con raíces a cierta profundidad por debajo del relleno, era preciso evaluar la estabilidad de la ladera. Teniendo en cuenta una sobrecarga debida a las viviendas de 1 ton/m² y niveles piezométricos coincidiendo con la superficie actual del terreno. Para la evaluación del factor de seguridad se utilizó el programa PCSTABL5.

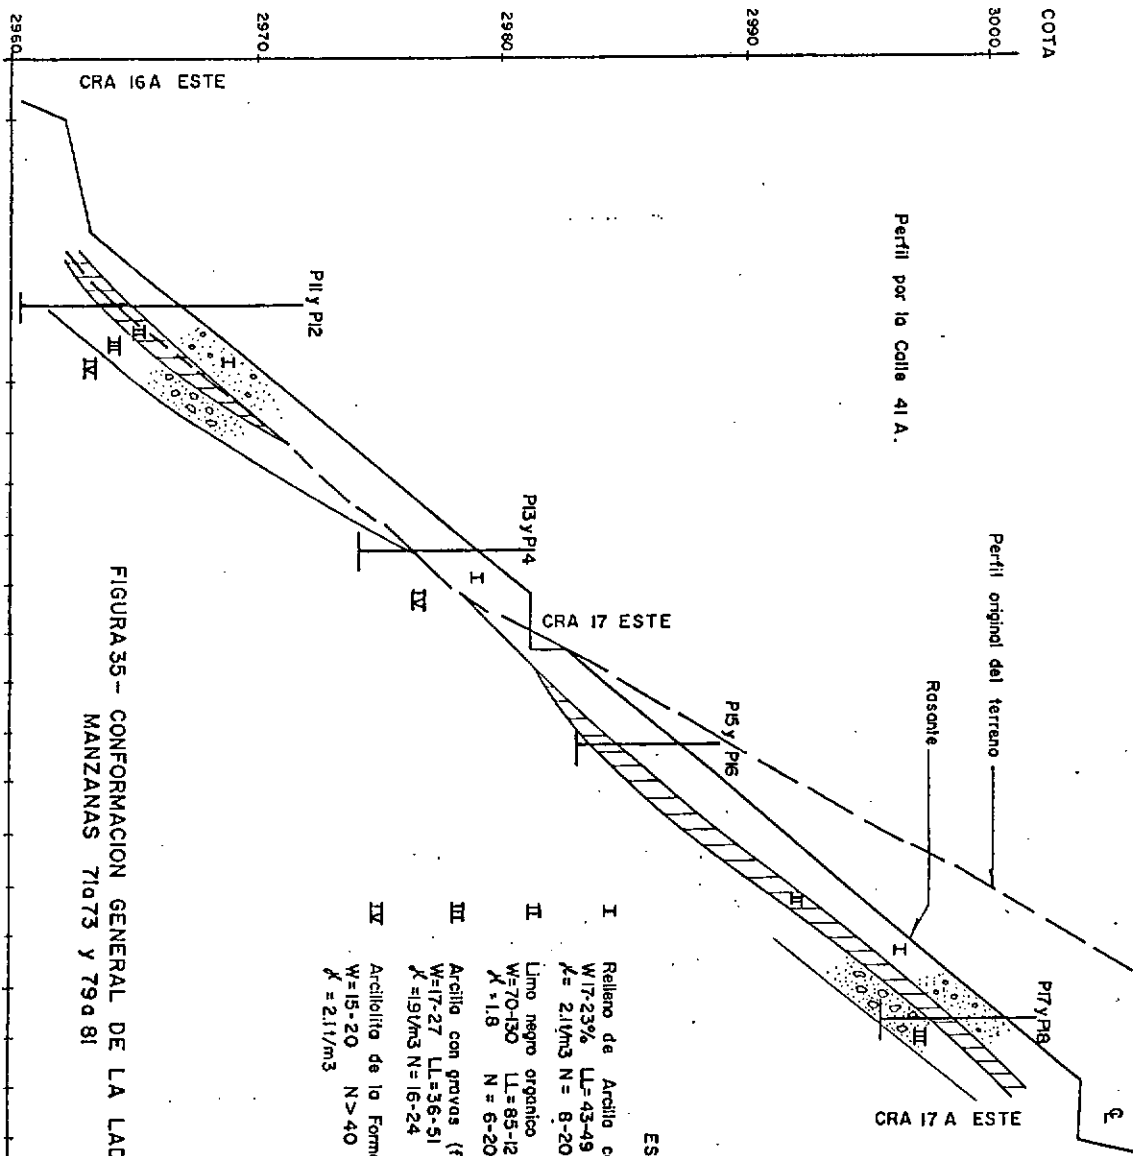
FIGURA 35 - CONFORMACION GENERAL DE LA LADERA
MANZANAS 71a 73 y 79 a 81

4.3.2 Manzanas 63 a 81 (Figura 35):

- I Relleno de arcilla café con grava y arena. Su espesor puede variar entre 2.0 y 2.5 m para el área en relleno (manzanas 79, 80 y 81). Presenta una humedad natural entre 17 y 23%. Su límite líquido oscila entre 43 y 49, su límite plástico entre 14 y 26. La fracción arcillosa (pasa Tamiz No. 200) presenta valores dispersos comprendidos entre 50 y 95%. Su peso unitario es de 2.1 ton/m³. Presenta valores de resistencia a la penetración estándar entre 6 y 20 golpes/pie y de resistencia al corte no drenada entre 12 y 22 ton/m².

- II Limo orgánico negro con condiciones de plasticidad y resistencia desfavorables con respecto al limo encontrado en las manzanas 93 a 98. Presenta una humedad natural entre 70 y 130 (elevada). Su límite líquido varía entre 85 y 120 y el plástico entre 65 y 78. El porcentaje de materia orgánica es del 80% y presenta un peso unitario de 1.8 ton/m³. Este limo se encontró durante la ejecución de las perforaciones P12, P16, P17 y P19, y su espesor puede variar entre 1.0 y 1.50 m. Los valores de resistencia oscilan entre 6 y 20 golpes/pie en el caso de la penetración estándar y 4 a 12 ton/m² en el caso de la resistencia al corte no drenada.

- III Arcilla con gravas o fragmentos de arenisca. Se identificó su presencia en el área aferente a las perforaciones P11, P12, P17 y P18. Puede llegar a tener un espesor cercano a los 2.0 m. Presenta una humedad natural del 17 a 27%; su límite líquido oscila entre 36 y 51 y su límite plástico entre 17 y 25. La fracción fina equivale al 80% y tiene un peso unitario de 1.9 ton/m³. Los valores de resistencia indican una variación entre 6 y 10 ton/m² para el caso de la resistencia al corte no drenada y entre 16 y 24 golpes por pie en el ensayo de penetración estándar.

- IV Arcilla de consistencia firme y tonos abigarrados (Formación Bogotá). Se considera al igual que en el caso de las manzanas 93 a 98 como un estrato altamente competente con valores de resistencia a la penetración estándar superiores a los 40 golpes/pie.

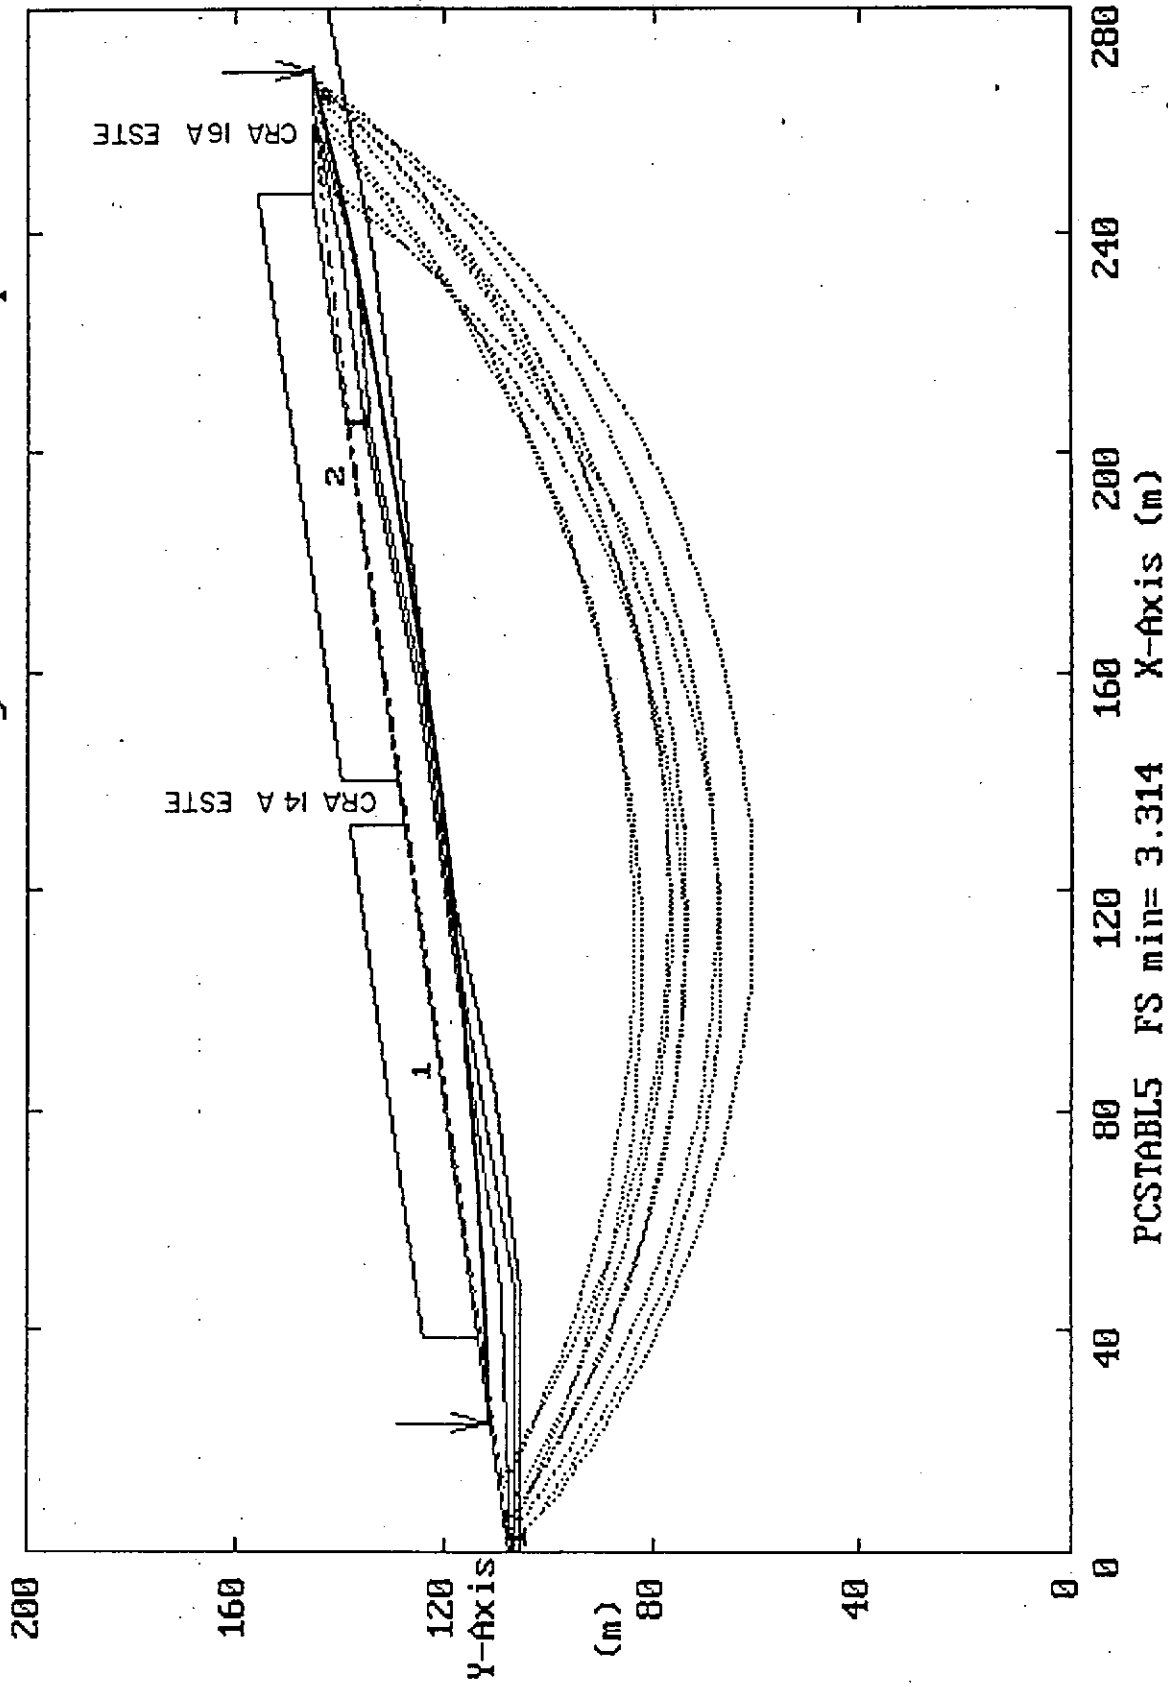
FIGURA 36

- La primera con falla en la pata del talud y la masa deslizada se extiende hasta la Carrera 16A donde no hay presencia de limo. Las posibles superficies de falla generadas así como la de menor factor de seguridad (FS min = 3.13) se indican en la Figura 36. Cabe anotar aquí que la superficie de falla mas desfavorable no involucra el estrato de arcillolita de la Formación Bogotá.
- La segunda hipótesis tiene en cuenta una falla de talud hacia la mitad del mismo. La Figura 37 muestra las superficies de falla más desfavorables y la del factor de seguridad mínimo (FS min = 3.33). Al igual que en el caso anterior esta última no involucra el estrato de arcillolita.

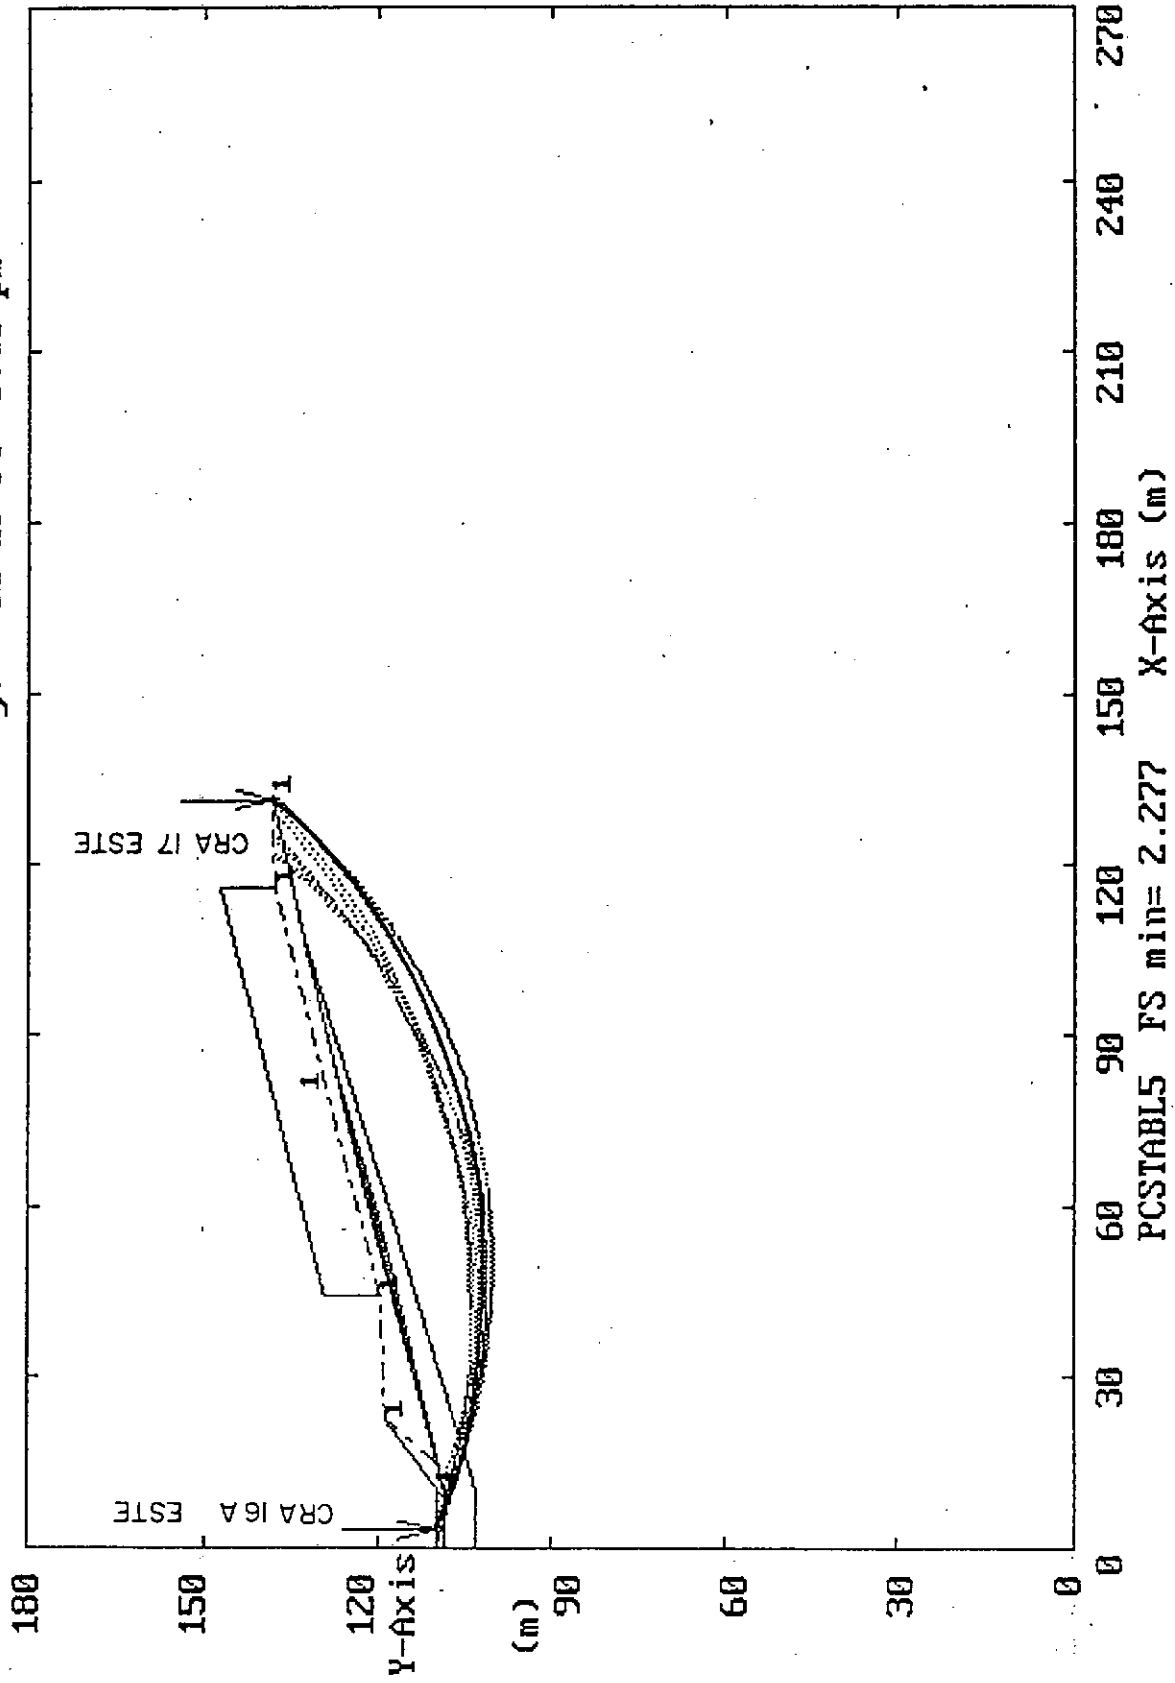
FIGURA 38

- La primera involucra toda el área adecuada mediante el relleno obteniéndose un factor de seguridad mínimo de 2.28.

Las posibles superficies de falla generadas así como la de menor factor de seguridad, se indican en la Figura 3B.

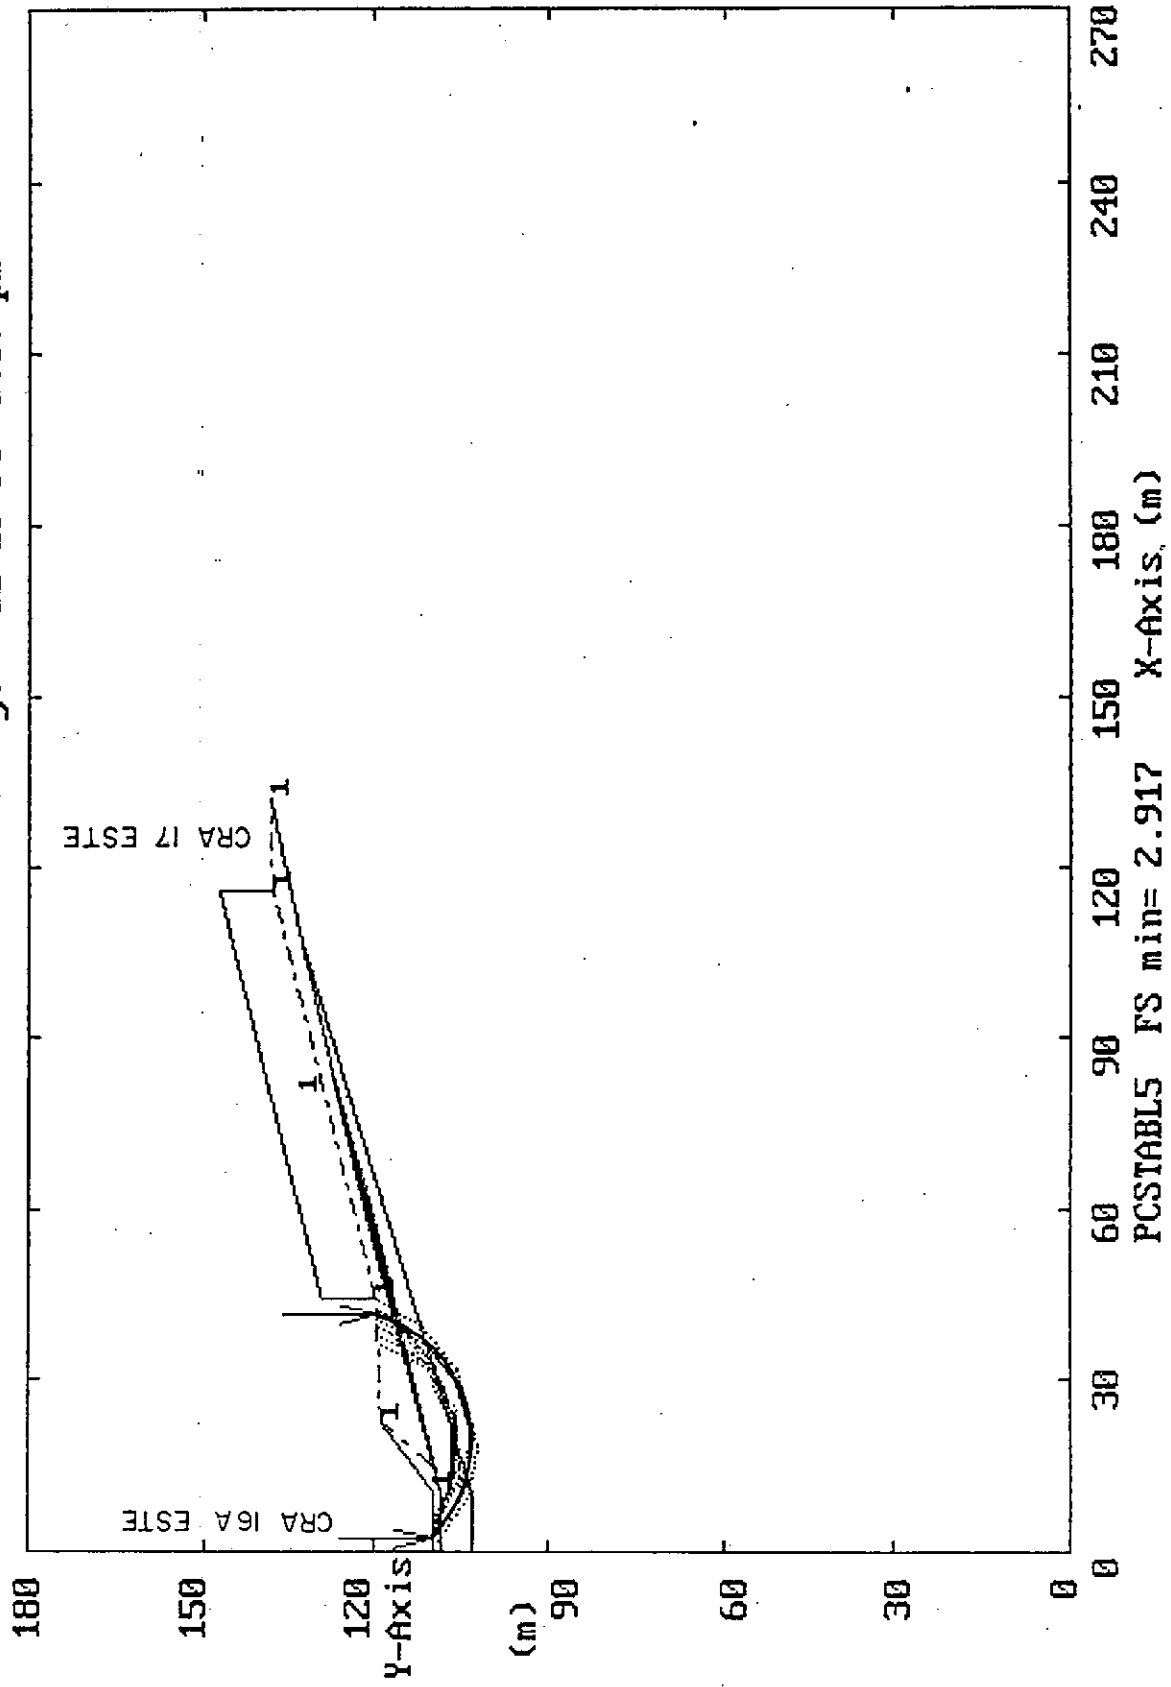
FIGURA 39

- La segunda hipótesis tiene en cuenta una falla local en el talud de la carrera 16A Este. La Figura 39 indica la superficie de falla con menor factor de seguridad (FS min = 2.92).

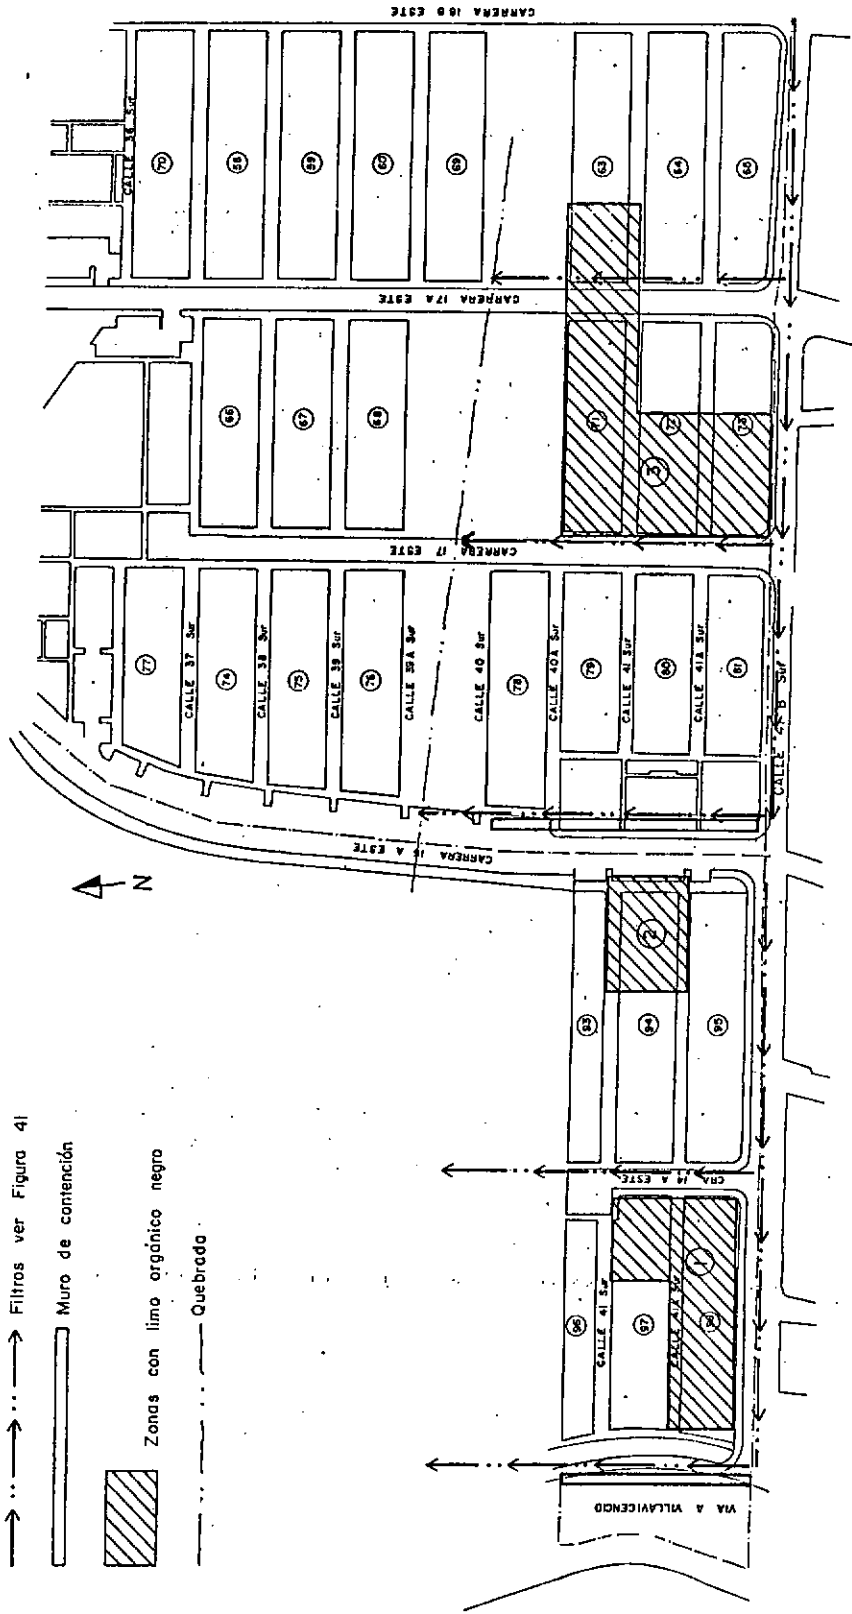
FIGURA 40- OBRAS DE PROTECCION GEOTECNICA Y ADECUACION DEL TERRENO

En la Figura 40 se delimitan tres áreas cuyas perforaciones marcan un espesor más apreciable de este tipo de suelo. La primera involucra la parte oriental de la manzana 97 y toda la manzana 98. El limo se encontró en las perforaciones P2, P4 y P5 y su espesor puede variar entre 0.60 y 1.50 m. En el caso específico de la perforación P2 se encontró basura a una profundidad de 6.0 m.

La segunda zona corresponde al área aferente al sitio de localización de la perforación P9, el espesor del limo puede alcanzar los 2.30 m y aparece a una profundidad cercana a los 4.0 m.

La tercera y última zona se localiza en un área adecuada mediante corte, por tal motivo se deberá establecer si durante la ejecución de la exploración se trataba de una zona de relleno transitorio donde se acopió este tipo de material; de no ser así se deberá proceder a su retiro. La zona involucra el área aferente a las perforaciones P15, P16, P17 y P19. El espesor del limo puede oscilar entre 1.0 y 1.50 m y aparece a profundidades cercanas a los 2.0 m.

Se recomienda el retiro del limo orgánico negro que se detectó luego de realizadas varias perforaciones y su reemplazo por un relleno más competente como el colocado en las manzanas 93 a 98.

Como obras de protección geotécnica de la ladera se recomienda la construcción de filtros según se indica en las Figuras 40 y 41. La altura de dichas estructuras serán de mínimo 2.0 m en el área de las manzanas 93 y 98 y de mínimo 1.50 en el área de las manzanas 63 a 81. Adicionalmente para prever movimientos súbitos del terreno ante eventos extraordinarios (sismo o períodos lluviosos intensos) se recomienda la construcción de dos muros de contención en concreto cuya localización también se indica en la Figura 40.

El primer muro se localizará paralelo a la carrera 16A Este e irá sobre su costado oriental, la longitud total estimada será de 110 m aproximadamente.

El segundo muro se localizará hacia el costado occidental de las manzanas 96, 97 y 98; paralelo a la vía a Villavicencio. Su longitud se ha estimado en unos 70 m y deberá garantizarse un nivel de fundación en el estrato de arcillolita la cual puede encontrarse a una profundidad de 5.0 m con respecto al nivel actual de terreno. La altura mínima del muro será de 4.0 m.
