**ESTUDIOS Y DISEÑOS DE LA PRIMERA ETAPA DE LOS  
SISTEMAS DE DISTRIBUCION Y ABASTECIMIENTO PARA  
GARANTIZAR EL SUMINISTRO DE ACUEDUCTO A LAS  
AREAS DE ACTIVIDAD AGROLOGICA III**

CONTRATO No. 023/89

**AMPLIACION TANQUE JALISCO  
ESTUDIO DE SUELOS**

OCTUBRE DE 1990

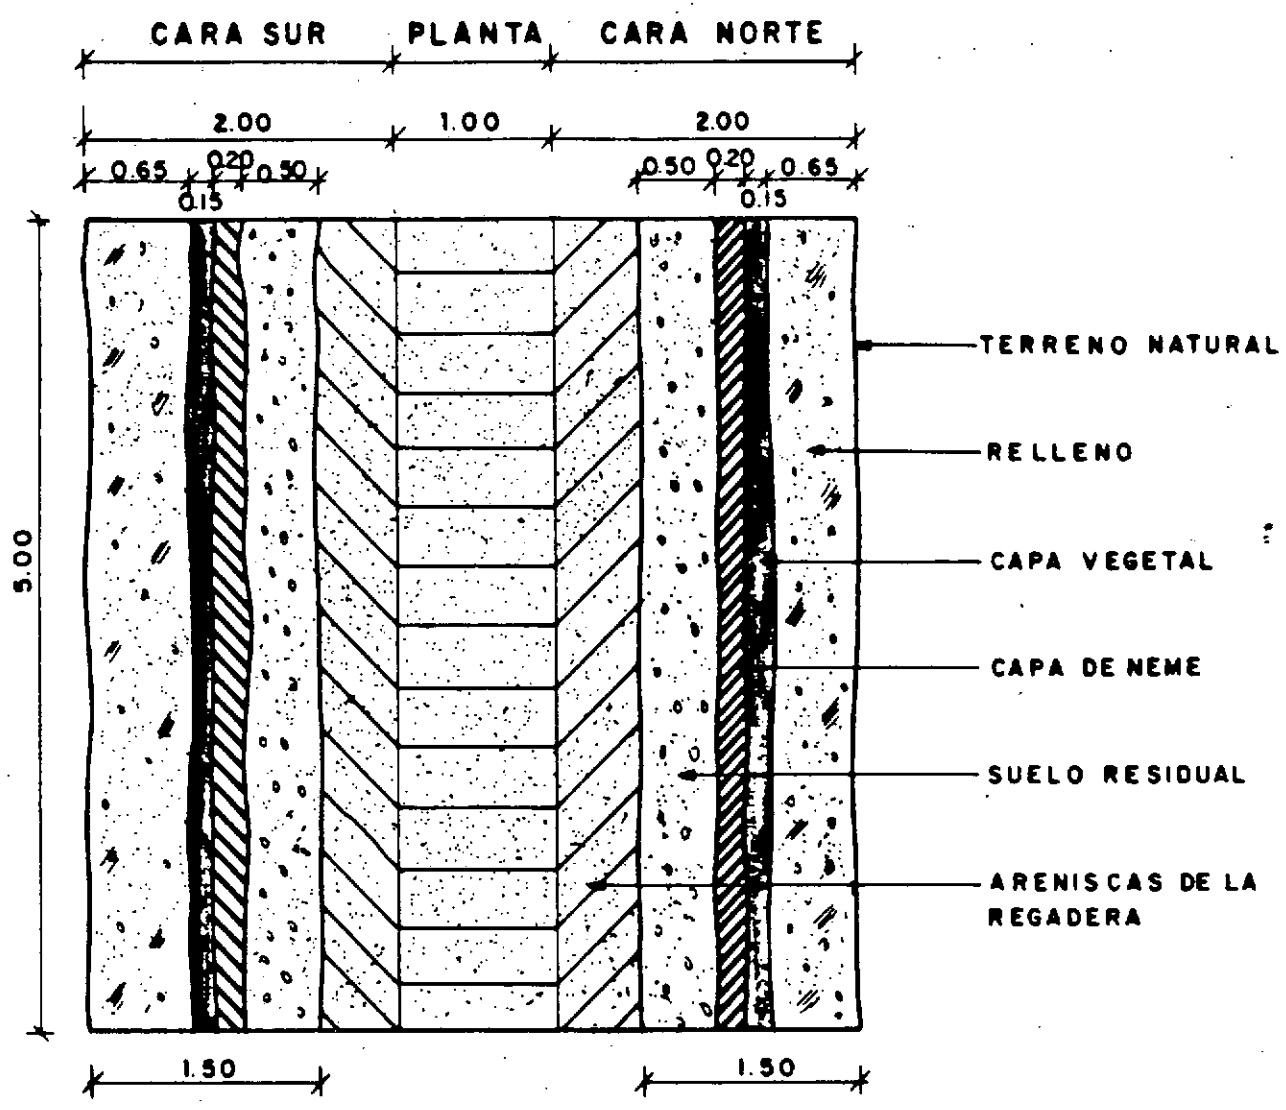
## TRINCHERA TJ-1

En las trincheras TJ-1 y TJ-2, después de los materiales de relleno, se tiene un recubrimiento de suelo orgánico de 0.40 a 0.50 metros a partir del cual aparece una secuencia estratificada de areniscas y delgados mantos de arcillolita. Con respecto al terreno natural, la roca se encuentra en estos sitios entre 1.40 y 1.50 metros de profundidad.
