**INFORME GEOLÓGICO OBRAS Y MEDIDAS DE ESTABILIZACIÓN Y  
CONTROL AMBIENTAL PROYECTO URBANÍSTICO BUENAVISTA.**

LFO 7508

**CONSTRUCTORA SER LTDA.**

Santafé de Bogotá, D.C. Noviembre 4 de 1997

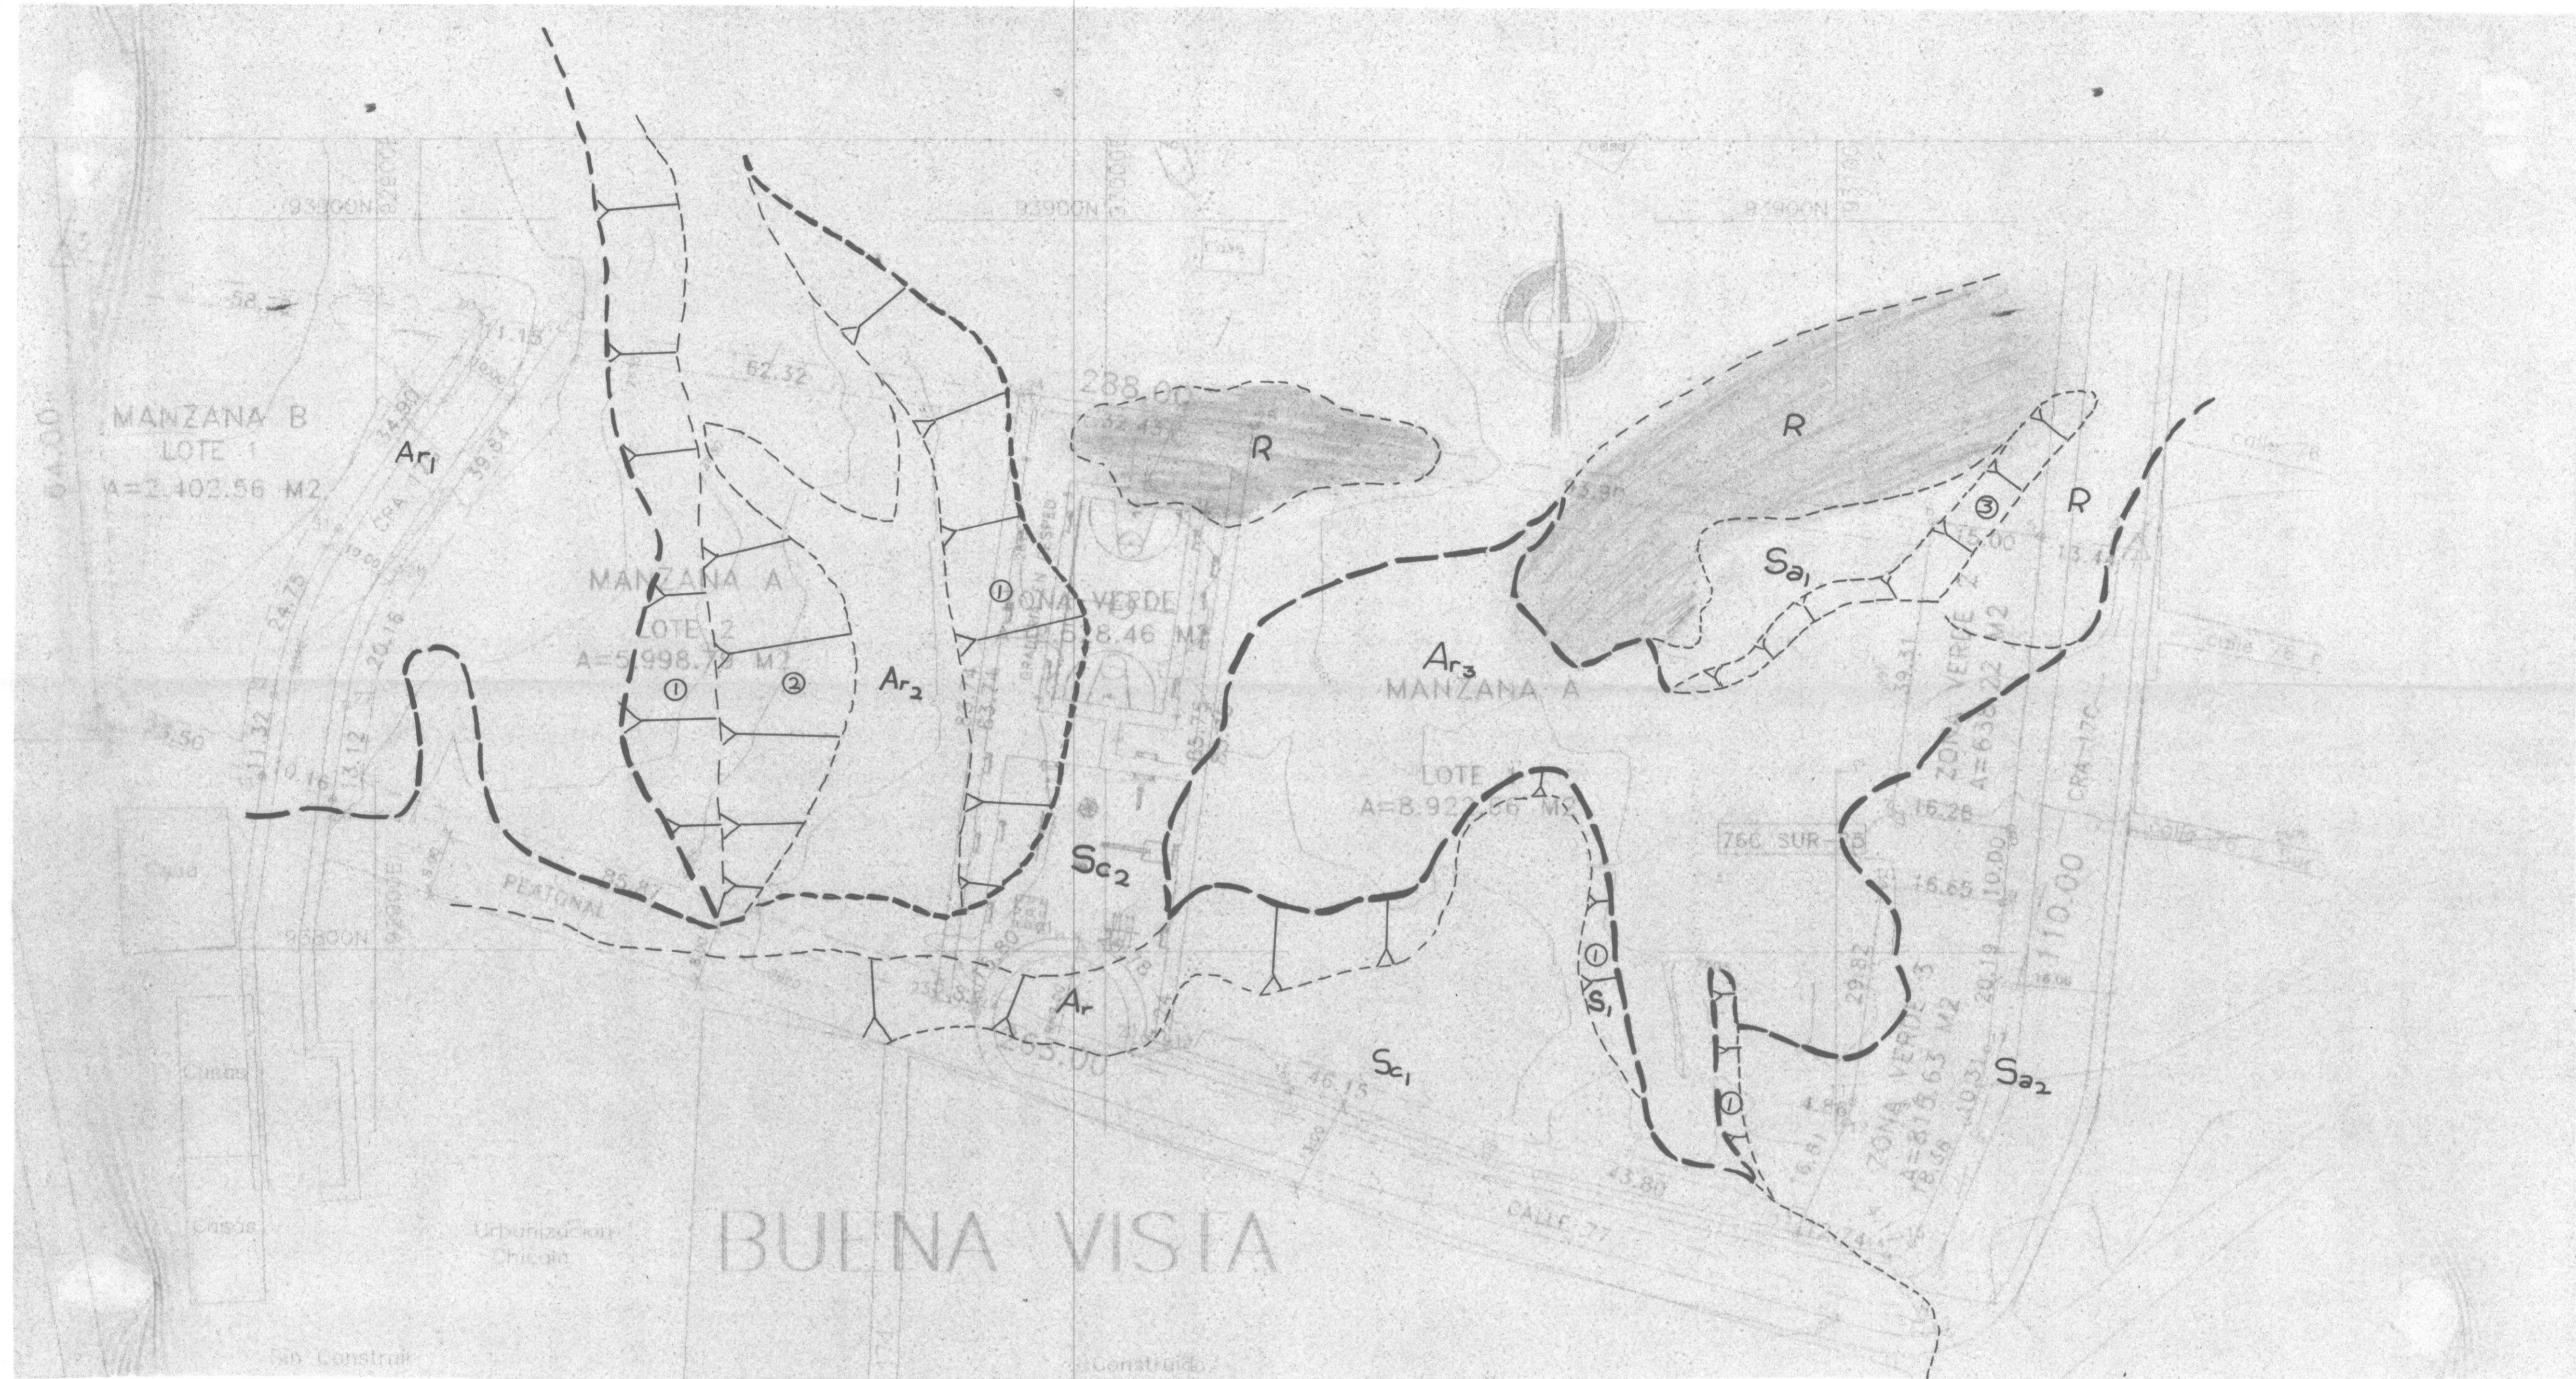
MAPA GEOLOGICO  
Esc 1:500

**Zona 1:** corresponde al sector más occidental del lote contiguo al desarrollo urbanístico del barrio Bogotá, conformado esencialmente por rocas arcillosas de la Formación Bogotá con procesos de erosión superficial.

**Zona 2:** sector del lote de mayor pendiente transversal donde se exponen los niveles de arcillolitas y areniscas conformando taludes de 3.0 a 5.0 m de altura.

Zona No. 3: corresponde a la parte central del lote donde se encontraba ubicada la ladrillera, con exposición de las rocas arcillosas de la <sup>F</sup>formación Bogotá, cubiertas localmente por rellenos de escaso espesor y de fácil remoción. Esta zona se presenta dividida por una zona de drenaje de aguas servidas con presencia de suelos blandos arcillosos y basuras que requieren ser removidos.

Zona No. 4 : terrenos del sector más oriental conformados por suelos limoarenosos y arenas de alta consolidación con presencia de cortes de 3.0 a 4.0 m de altura dejados por la antigua explotación.

Zona No. 5: zona conformada por suelos limoarenosos con presencia de gravas y bloques, delimitado lateralmente por un talud de 3.0 a 5.0 m de altura de fácil conformación con una inclinación 2:1.

Zona No. 6: sector del costado nororiental conformado por suelos limoarenosos y arcillas grises, que forman una terraza con un talud lateral de 3.0 a 5.0 m de altura. Esta zona se presenta delimitada lateralmente por rellenos pobremente compactados.

Se categoriza como un terreno urbanizable que demanda un control en los cortes de adecuación de acuerdo a las condiciones topográficas. Se requiere definir durante el diseño urbanístico un sistema de obras de drenaje para el control de la erosión superficial.

Esta zona se categoriza como de mediana restricción urbanística y se requiere para su adecuación definir un sistema de protección de los cortes existentes en especial del sector más bajo de la ladera. Una alternativa adecuada consistiría en la definición de una zona de protección para su adecuación morfológica e implementación de obras de drenaje y revegetalización de los taludes.

Independientemente de su adecuación urbanística se requiere la construcción de un sistema de cunetas revestidas en concreto o piedra pegada, con una entrega a una canal colector escalonado, localizado en la parte media de la ladera donde en la actualidad se identifica una cárcava generada por la concentración del escurrimiento superficial.

Una alternativa a considerar para la estabilización de los cortes de mayor altura consistiría en su recubrimiento con concreto lanzado o la construcción

de un muro de gaviones de 3.0 m de altura que serviría ~~como~~ de aislamiento ante posibles desprendimientos de materiales.

Se categoriza como de alta aptitud urbanística con obras adicionales asociadas a la limpieza y retiro de los rellenos. Se recomienda una zona de aislamiento del talud correspondiente a la zona No. 2.

Para la adecuación urbanística de esta zona se requiere la nivelación topográfica de la zona de terraza y el retiro parcial de los rellenos laterales.
