## OFICINA DE PREVENCION DE EMERGENCIAS OPES

### CONCEPTO TECNICO No.1

**BARRIO:** El Espino

**LOCALIDAD:** Usme

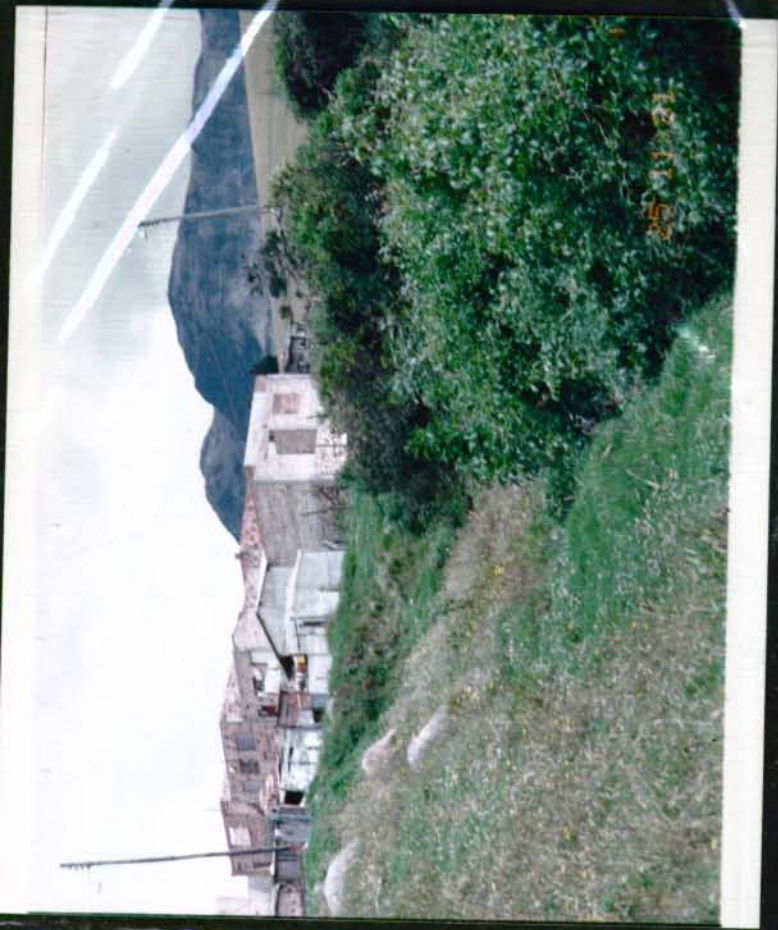
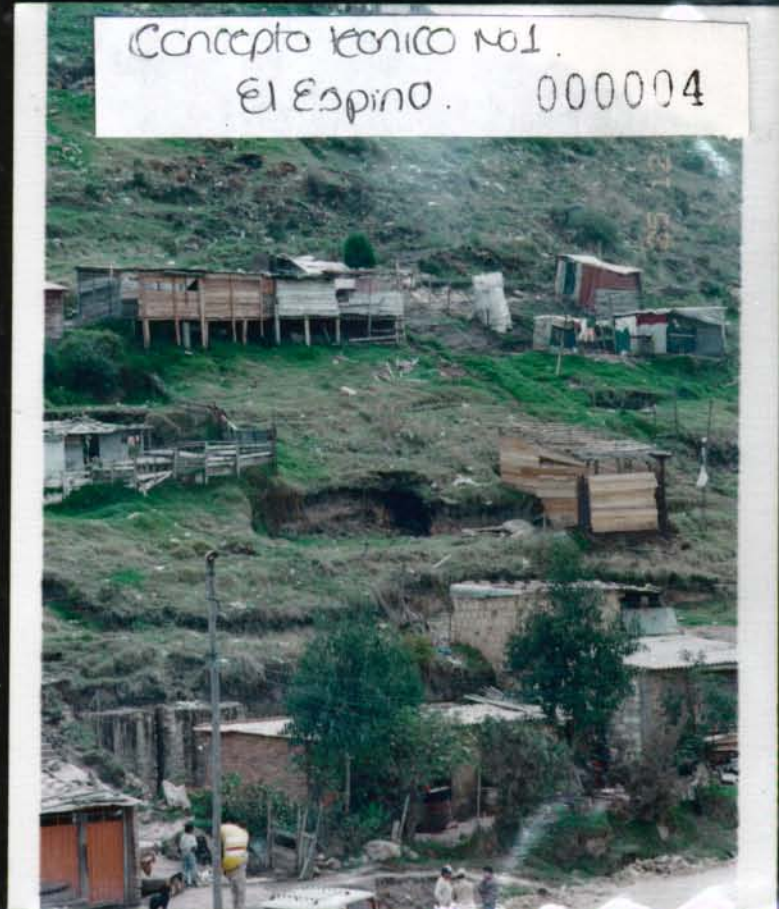
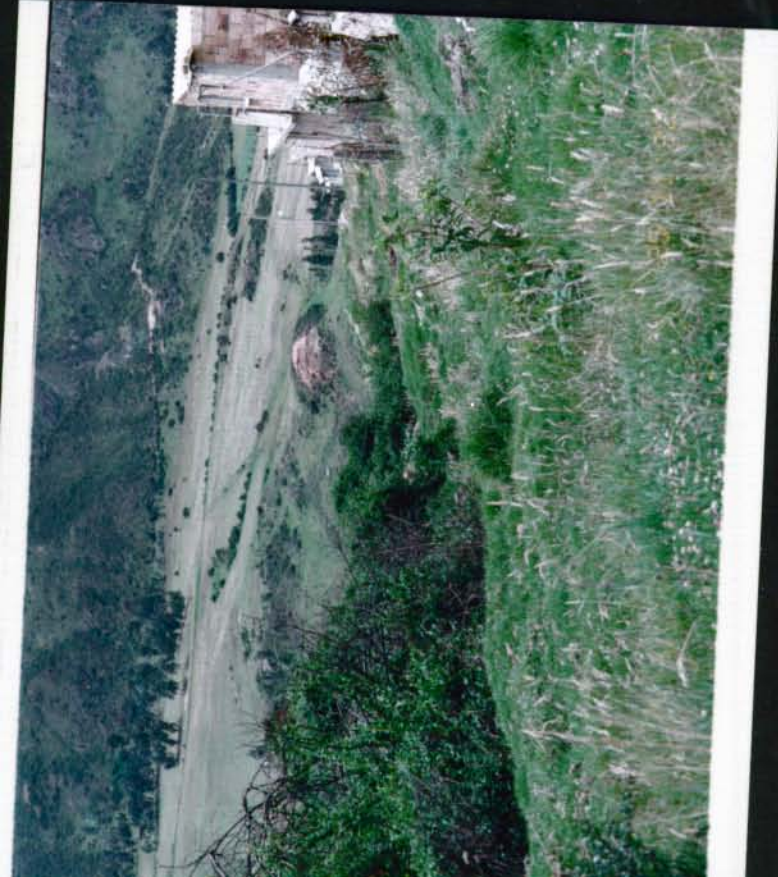
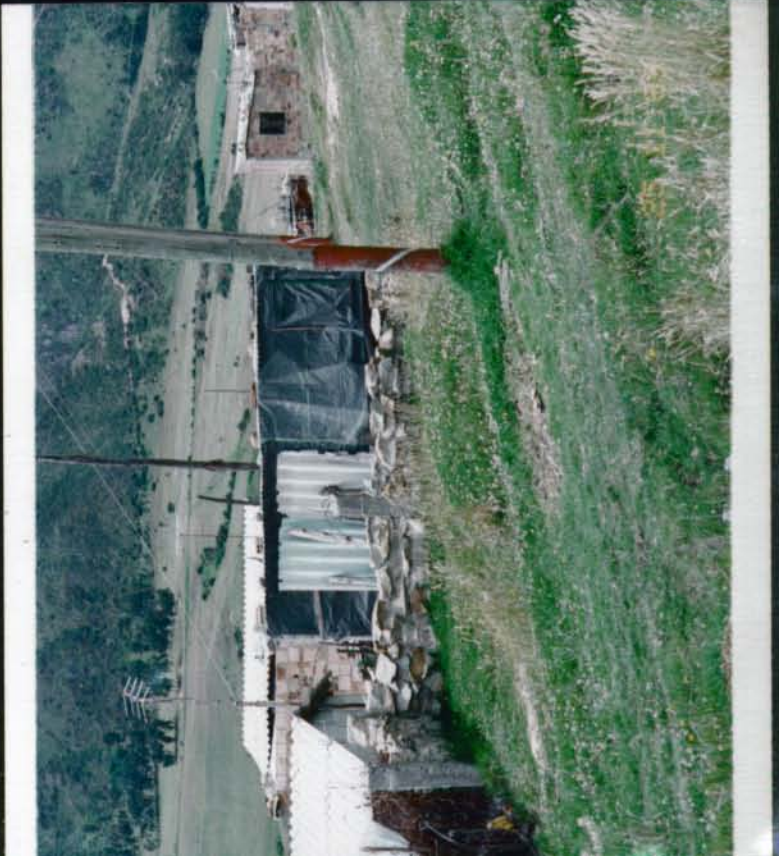
El área se encuentra delimitada por un valle con un cauce bajo y esta localizado en la parte alta de la ladera. La vegetación en la zona es abundante lo que permite la infiltración del agua, dirigiéndola hacia el vallado eliminándose la posibilidad de problemas de este tipo en el sector.

El riesgo es principalmente para las viviendas que se encuentran localizadas cerca al vallado.

ESTUDIOS CONOCIDOS	RIESGO	JUSTIFICACION TECNICA	CONSIDERACIONES Y RECOMENDACIONES
<p>VER FOTOS: 25-11:31                      25-11:32                      25-11:33</p>	<p>Zona de riesgo bajo..</p>	<p>Es una zona con vegetación relativamente plana. La atraveja un pequeño vallado con caudal bajo. Por su vegetación es poco probable que se inunde ya que el agua que cae allí se infiltra en el terreno, como hacia el vallado y por este se conduce alejando así la posibilidad de problemas con el agua en este sector.. El riesgo sería para las viviendas que se encuentran cerca al vallado.</p>	<p>Tratar en lo posible de mantener la zona como hoy se encuentra sin acabar con la vegetación. Ver foto anexa..</p> <p style="text-align: right;">000002</p>

ESTUDIOS CONOCIDOS	RIESGO	JUSTIFICACION TECNICA	CONSIDERACIONES Y RECOMENDACIONES
Ver fotos 25-11-31 25-11-32 25-11-33	Zona de riesgo bajo. BASTANTE VEGETACION. FALTA ACIA DE LA ARENA.	Area delimitada por un valle con un cauce relativamente pequeño y un caudal mínimo. Hay viviendas cerca a este. No se observan redes de alcantarillado. El riesgo sería para las viviendas que se encuentran cerca al valle. Muy pocas.	Por ser pocas viviendas se deberían revisar en la zona o parte baja que se encuentra bien habitada para no destruir la vegetación y el paisaje. Ver fotos anexas.
