ÁREA DE ANÁLISIS DE RIESGO  
UPES-FOPAE  
CONCEPTO TÉCNICO No. 2739

**SOLICITANTE:** Jorge Armando Pineda Sánchez  
Gas Natural  
**RAD. UPES:** 1103 de Marzo 20 de 1.997  
**LOCALIDAD:** Kennedy  
**BARRIO:** Class  
**DIRECCIÓN:** Cra. 83 a Cra 89C y Cille 59 Sur a Cille 60 Sur  
**FECHA VISITA:** Junio 13 de 1.997

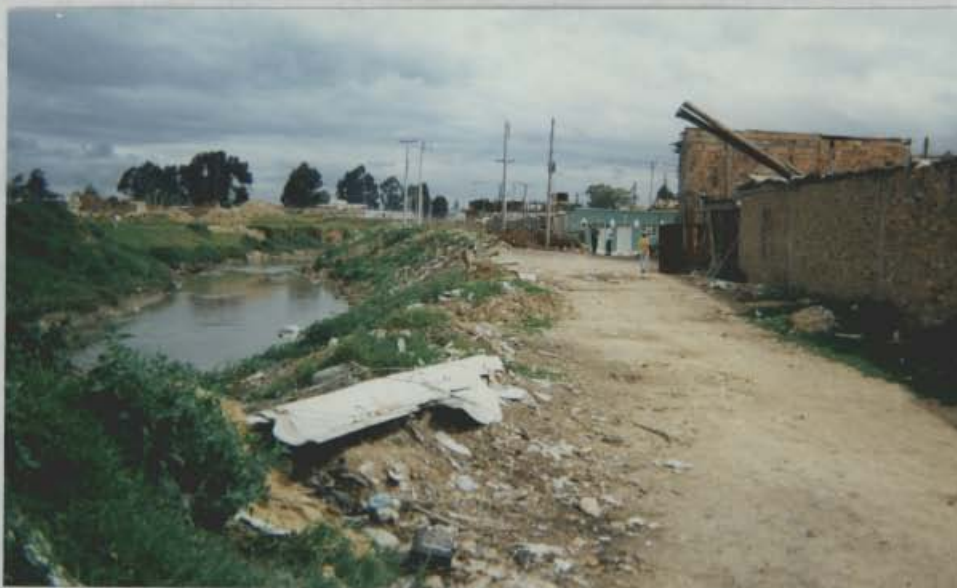
Comprendida entre la Av. Dagoberto Mejía (Cra 86) y la Transv. 89C con la Calle 59 Sur y la margen derecha del Río Tunjuelito (Ver mapa). Terreno con una morfología plana a ligeramente ondulada, con una elevación aproximada de 3 m con respecto al nivel de las aguas (en época de verano) y aparentemente más alto que en la margen izquierda; no se observa socavación en la margen derecha del cauce (ver Foto No. 1); al parecer el alcantarillado entrega las aguas directamente al río (ver Foto No. 2).

FOTO No. 1	DIAGT. No. 2739	DESCRIPCIÓN: Obsérvese la morfología plana, ligeramente más alta en la margen derecha, con respecto al nivel de las aguas.
LOCALIZACIÓN: Intersección del Río Tunjuelito con Cra 89B, Barrio Class, Loc. 8

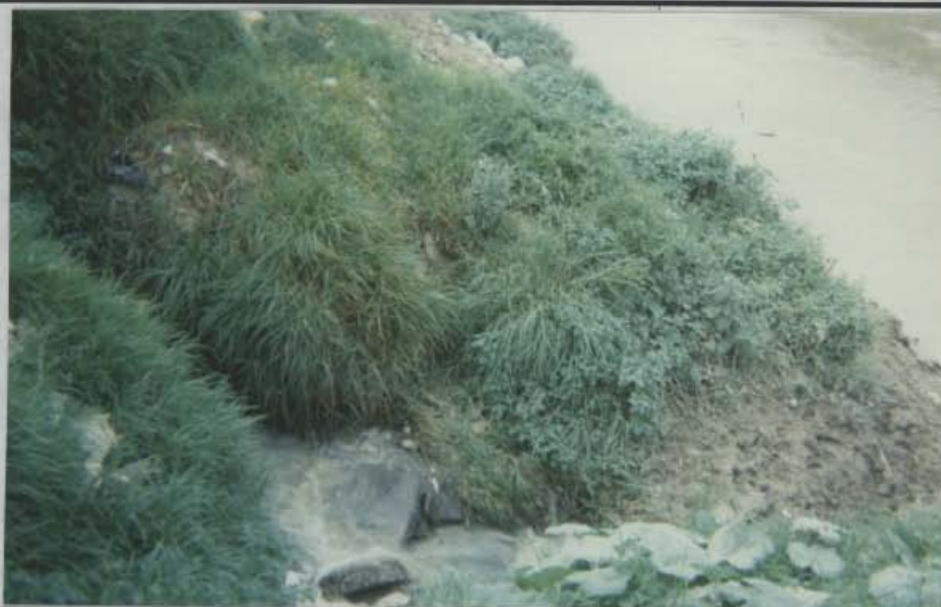
FOTO No. 2	DIAGT. No. 2739	DESCRIPCIÓN: Entrega directa al río, de las aguas negras de la línea de alcantarilla de la Cra 87.
LOCALIZACIÓN: Intersección del Río Tunjuelito con Cra 87, Barrio Class, Loc. 8

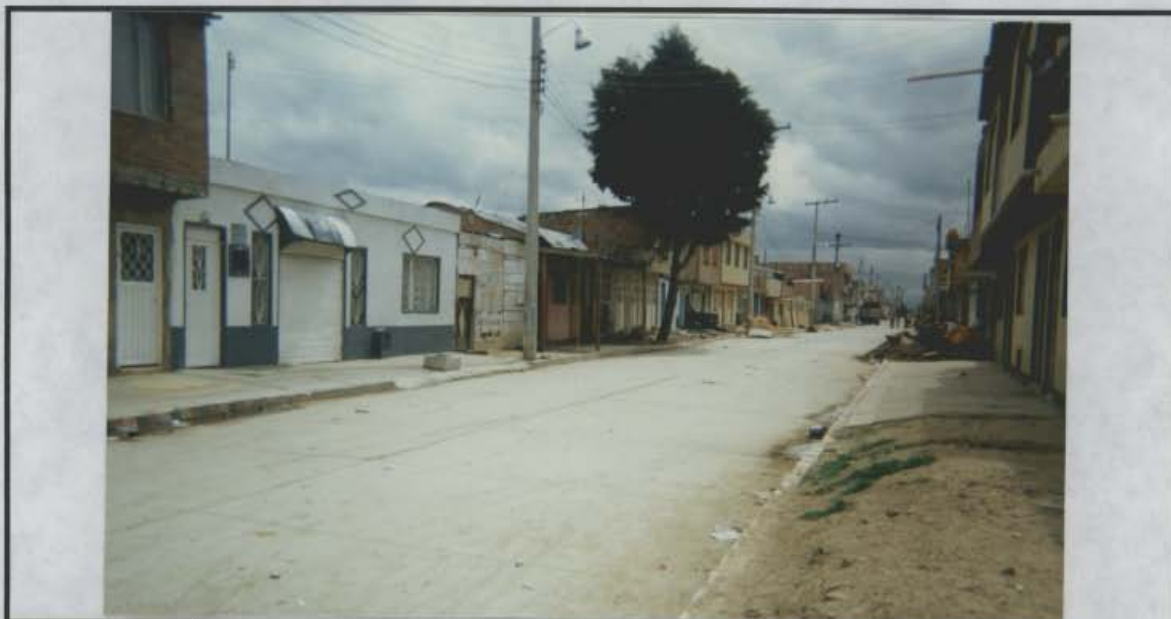
El asentamiento urbano es de tipo consolidado en un 95% y tugurial en un 5% con los servicios básicos legalizados agua, luz, alcantarillado e inclusive un sector ya tiene listas las domiciliarias para gas natural; las casa son en material de ladrillo en un 95% de las cuales el 60% son de una planta y el resto de dos plantas; el 50% de las vías están pavimentadas (ver Foto No. 3).

FOTO No. 3	DIAGT. No. 2739	DESCRIPCIÓN: Obsérvese el tipo de asentamiento urbano en la zona 1. En la parte derecha de la foto se alcanza a ver en una de las viviendas una domiciliaria de gas al parecer lista.
LOCALIZACIÓN: Cllé 60 Sur con Cra 89B, Barrio Class, Loc. 8

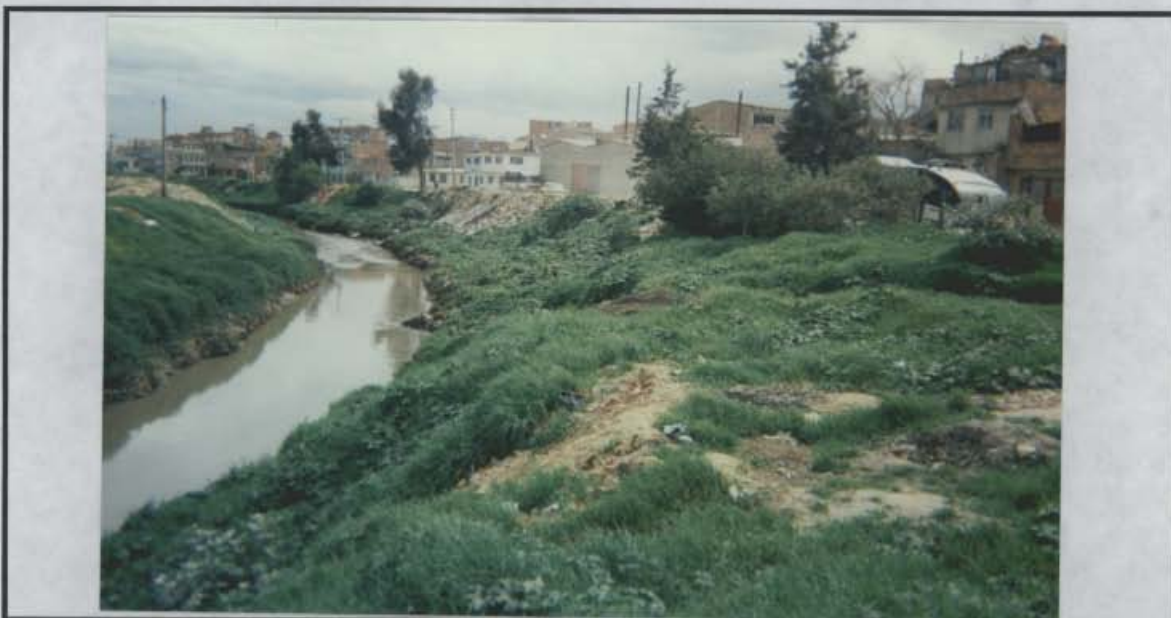
Comprendida entre la Av. Dagoberto Mejía (Cra 86) y la Cra 83 con la Calle 57E Sur y la margen derecha del Río Tunjuelito (Ver mapa). Se diferencia claramente de la Zona 1 por un cambio en la morfología del terreno con una pendiente suave (ver Foto No. 4), alcanzando una altura aproximada de 5 m sobre el nivel de la terraza. En esta zona se observa reptación en el talud de la margen derecha del río.

FOTO No. 4	DIAGT. No. 2739	DESCRIPCIÓN: Obsérvese el tipo de asentamiento urbano de la zona 2, reptación márgenes del río. En lavía que se ve al fondo de la foto se aprecia el suave cambio de pendiente.
LOCALIZACIÓN: Intersección del Río Tunjuelito con Cra 83, Barrio Class, Loc. 8

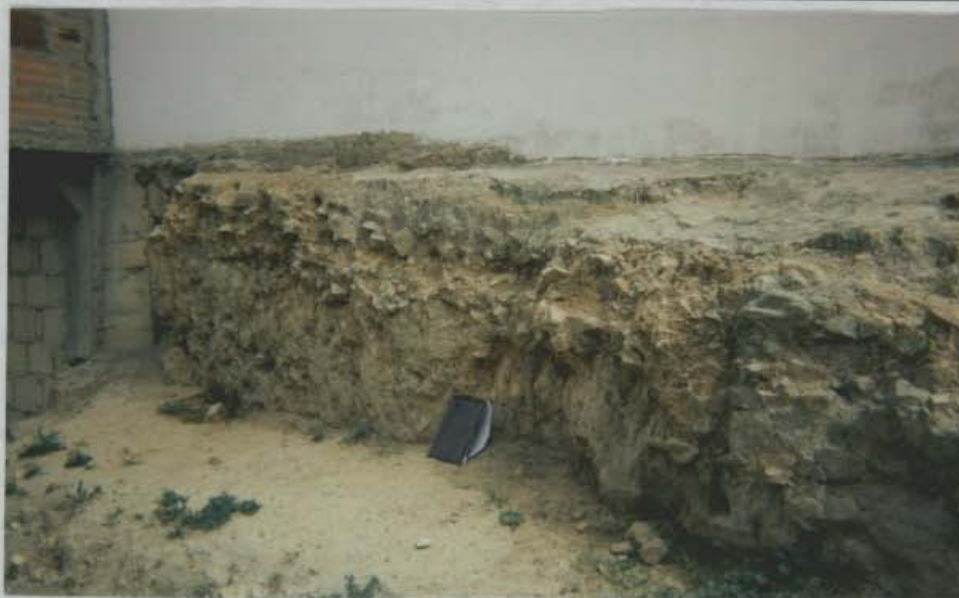
A la altura de la Calle 59A Sur con Cra 84 se observa un pequeño afloramiento de un depósito homogéneo clastosoportado con matriz areno-arcillosa; los clastos son angulares a subangulares compactos y compactoelongados de cuarzoareniscas de grano medio a grueso, que alcanzan 12 cm de diámetro mayor (ver Foto No. 5).

Este depósito podría corresponder al tope de la parte distal del cono del Río Tunjuelito, denominado por Helmens (1.990) como Miembro Subchoque de la Formación Río tunjuelito, descrito como bloques, guijarros y guijos dentro de una matriz areno-arcillosa con clastos bien redondeados que indican un transporte

FOTO No. 5	DIAGT. No. 2739	DESCRIPCIÓN: Depósito clasto soportado con matriz areno-arcillosa, sobre el cual está cimentada una vivienda.
LOCALIZACIÓN: Cllé 59A Sur con Cra 84, Barrio Class, Loc. 8
