**PROYECTO: REUBICACIÓN FAMILIAS ALTO RIESGO
SANTA FE DE BOGOTÁ**

LOCALIDAD: Rafael Uribe Uribe
FECHA VISITA: Agosto 19 de 1.997
CONCEPTO TÉCNICO No. 2745

4. DESCRIPCIÓN

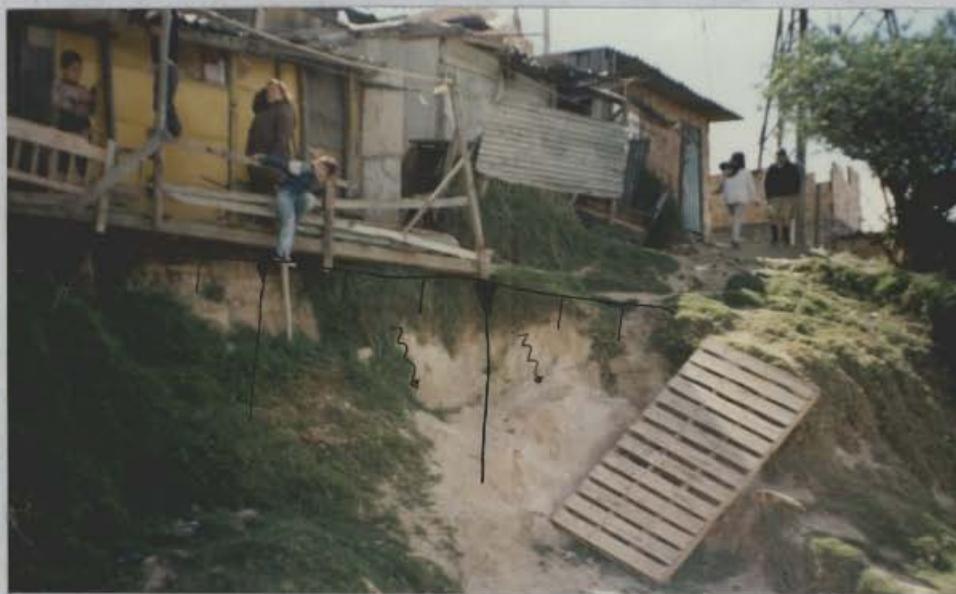
FOTO No. 1 Conct. Técn. No. 2745

A la altura de la Transv. 13 C # 32 Bis- 41/31 Sur, las viviendas de propiedad de Enrique Ochoa y Jorge Eliecer Jaramillo, están localizadas sobre un afloramiento de areniscas de grano fino a medio, masivas, de color amarillo (ver **Fotografías 1 y 2**), que presentan procesos de erosión ligera que no afectan la estabilidad del talud sobre el cual están localizadas las construcciones. Cruzando una vía pavimentada encontramos un escarpe de pendiente fuerte que no ha sido invadido y presenta cobertura vegetal, mostrando un alto grado de estabilidad geotécnica.

Viviendas localizadas sobre un escarpe constituido por areniscas masivas, afectadas por procesos de erosión ligera.. Obsérvese el tipo de construcción y de asentamiento urbano del sector.

LOCALIZACIÓN: Transv. 13 C NO. 32
Bis S-41 y 31. Loc. 18.

Desarrollar obras de mitigación que permitan proteger el talud afectado por el proceso de erosión.

Construir obras de mitigación que permitan realizar un manejo adecuado de las aguas de escorrentía provenientes de la parte superior del talud, localizado en la parte posterior de las construcciones.

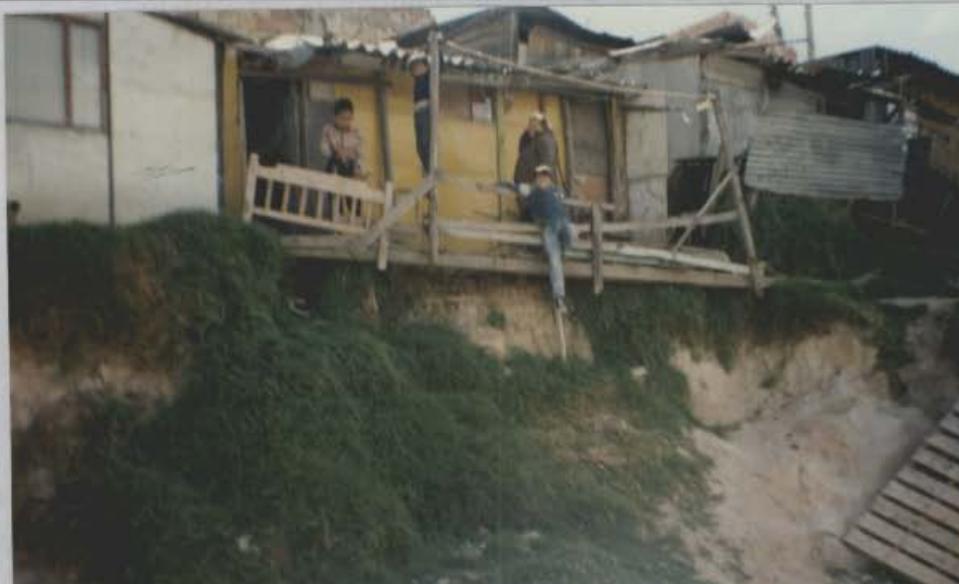
FOTO No. 2 Conct. Técn. No. 2745

Viviendas del Barrio Luis López de Mesa de tipo tugurial, construidos con madera y tejas de aluminio.

LOCALIZACIÓN: Transv. 13 C NO. 32
Bis S-41 y 31. Loc. 18.
