PROYECTO REUBICACIÓN - VIVIENDA USADA

CONCEPTO TÉCNICO No. 4-5-6**1. INFORMACION GENERAL**

DIRECCION	Carrera 13 Este No. 58-30 Sur
BARRIO	Libertadores
LOCALIDAD	San Cristóbal
SOLICITANTE	Caja de Vivienda Popular
FECHA DE VISITA	Diciembre 14 de 1.997

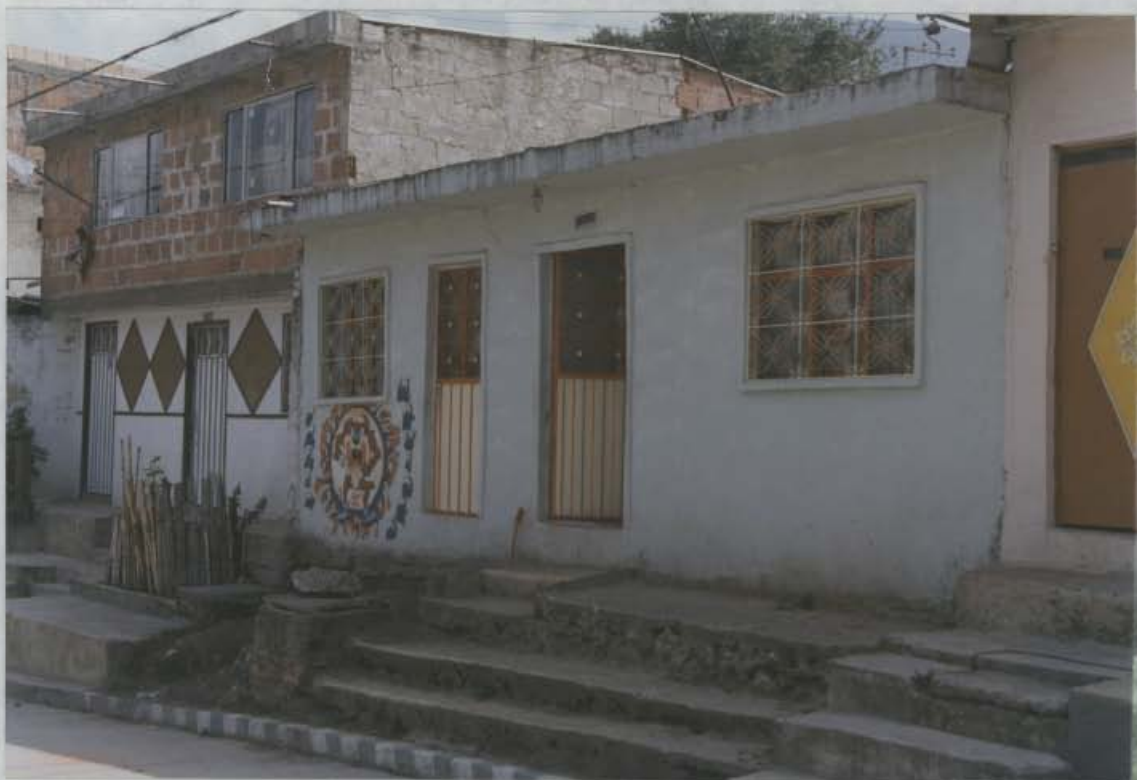
**Foto No. 1: Vivienda de la Carrera 13 Este No. 58-30 Sur
Barrio Los Libertadores - Localidad San Cristóbal
Diciembre 14 de 1.997**

La vivienda fue construida en 1974, de un piso, sin columnas ni vigas de amarre, con un entrepiso en concreto y cubierta en teja de eternit. La longitud de la casa es de 7.5 metros, la profundidad de 17.5 metros. Los muros y pisos no están deteriorados.

Teniendo en cuenta lo anterior, la predisposición de la vivienda a fenómenos de remoción en masa es media. Los aspectos estructurales, las dimensiones y los sistemas estructurales horizontales de la vivienda dan como resultado una vulnerabilidad sísmica media.
