UNIDAD PARA LA PREVENCIÓN Y ATENCIÓN DE EMERGENCIAS DE SANTA FE DE BOGOTÁ

PROYECTO REUBICACION – VIVIENDA USADA

CONCEPTO TECNICO No. 4-5-3**1. INFORMACION GENERAL**

DIRECCION	Carrera 9 A Este No. 54 B-65
BARRIO	Libertadores
LOCALIDAD	San Cristóbal
SOLICITANTE	Caja de Vivienda Popular
FECHA DE VISITA	Diciembre 6 de 1.997

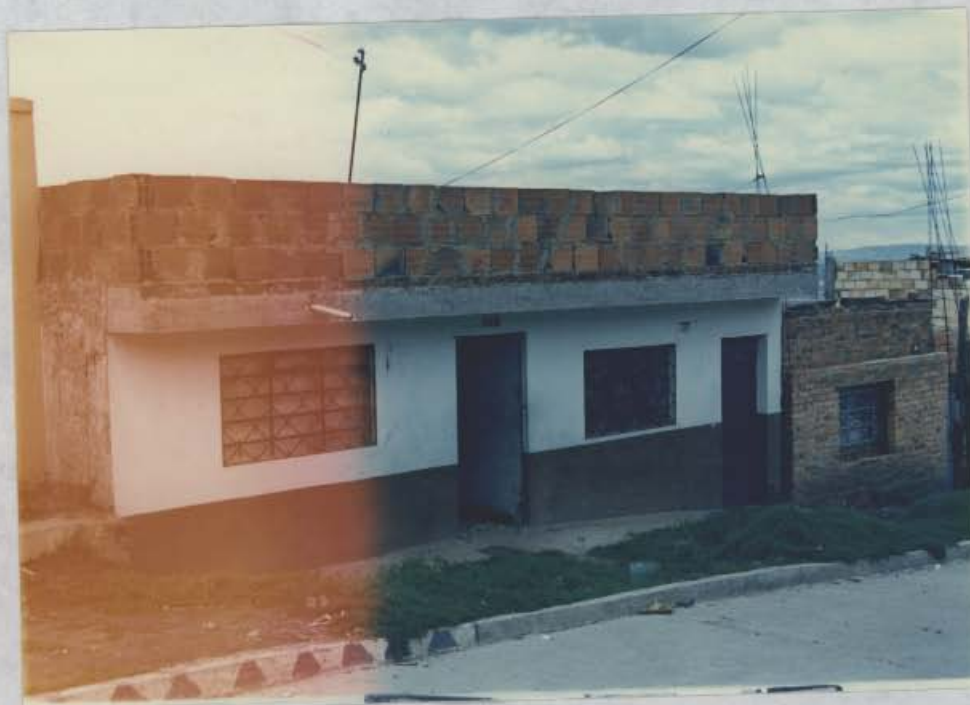
**Foto No. 1: Vivienda de la Carrera 9 A Este No. 54 B-65
Barrio Los Libertadores - Localidad San Cristóbal
Diciembre 5 de 1.997**

La vivienda fue construida en 1.977, de un piso sin columnas ni vigas de amarre, tiene un entrepiso en concreto. La longitud de la casa es de 9 metros, la profundidad 14 metros y el área construida es de 72 metros aprox. Los muros están deteriorados, se aprecian fisuras y hundimientos en el patio.
